# 下鴨大津線災害防除事業について

小坂 喜亮<sup>1</sup>

<sup>1</sup>大津土木事務所 道路計画課 維持補修担当

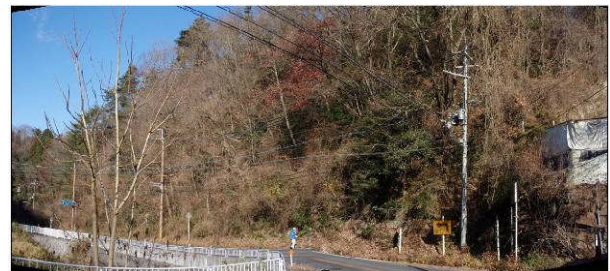
写真-1 法面1現況

切土法面山頂部には強風化花崗岩が露出している。

法面の安定度を土質調査データ結果に基づき計算を行うと、法面1-2、法面4-1の安全率は1.2未満となり安定に対する対策(抑止)が必要となる。

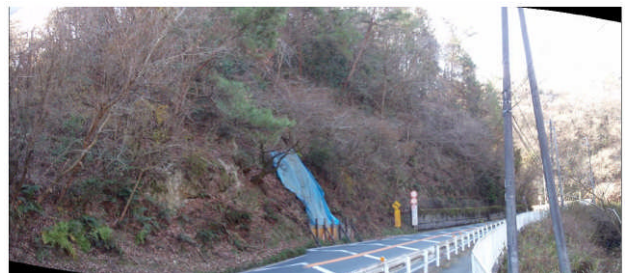
写真-2 法面2現況

ブルーシート部は表層崩壊が発生している。シート内は塊状風化岩が露出している。風化岩は容易に剥がれる。

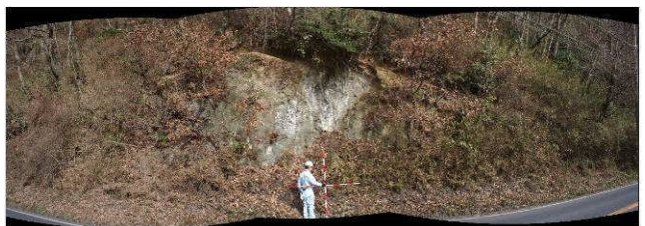
写真-3 法面3現況

斜面高5mで全面に強風化岩が露出している。

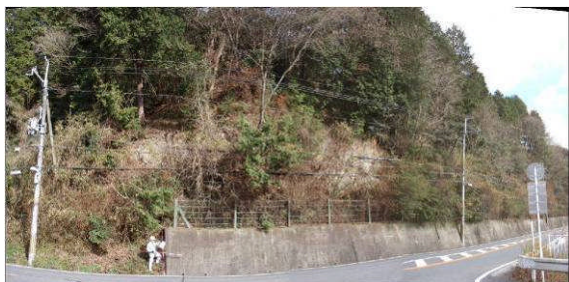
写真-4 法面4現況

一部土留コンクリート擁壁が設置されているものの、斜面上には強風化花崗岩が露頭している。

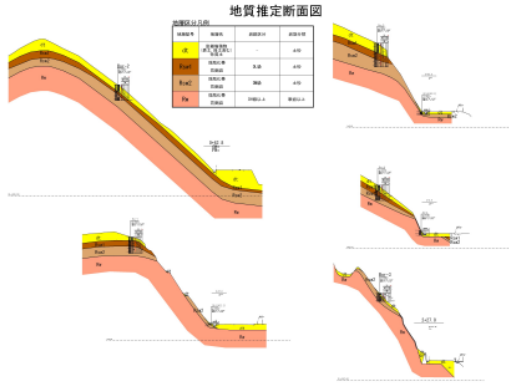
図-4 地質断面図

地表から0.4m~2.6mの層厚で風化が進行し斜面上に崩積した真砂土の崖錐堆積物(dt) (平均N値4.6) 、0.7m~1.9mの層厚で強風化帯花崗岩(Rsw1) (平均N値16.2) 、1.1m~2.0mの層厚で強風化花崗岩(Rsw2) (平均N値54.7) で地質断面が構成されている。地下水位は確認されなかった。
