保坂地区急傾斜地崩壊対策工事中の斜面崩壊について

横山 将希

高島土木事務所 河川砂防課.

平成24年9月21日、高島市今津町保坂地区で高島土木事務所河川砂防課が進めていた急傾斜地崩壊対策工事中に斜面崩壊が発生した。今回、当該大規模崩壊を対象とし、崩壊メカニズムおよび応急対策、恒久対策について報告を行う。なお、崩壊は法面下の人家の手前で止まり、幸い、人命、建物への直接的な被害は発生しなかった。

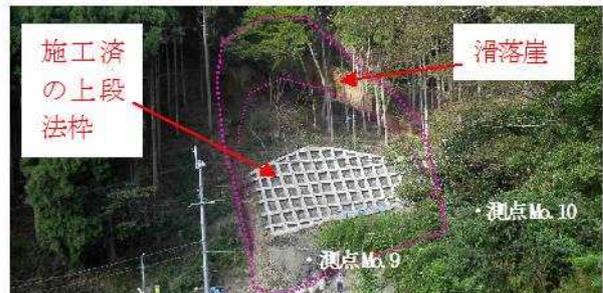
大規模崩壊発生前の平成24年9月1日から小段崩壊を主体とする小規模崩壊が数回発生し、9月21日に写真2.1の大規模崩壊に至った。

崩壊の規模は、幅約30m×長さ約20m×深さ約8mで、下段の切土工を施工していた際、施工済みの上段法枠の一部が斜面下部に滑り落ちた。

写真2.1 崩壊発生直後の状況

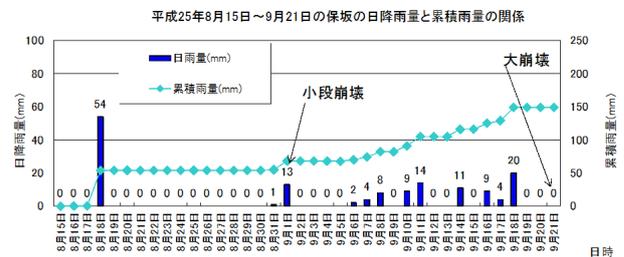
図2.1 大規模崩壊に至るまでの日雨量

崩壊は降雨中や降雨直後に発生することが多いが、今回、崩壊と降雨状況の関係は図2.1の通りで、大規模崩壊(9月21日)前の3日間は降雨が無いが、小段を中心とした小崩壊が数回発生した8月31日～9月18日は日雨量1～20mmの雨がコンスタントに続いている。

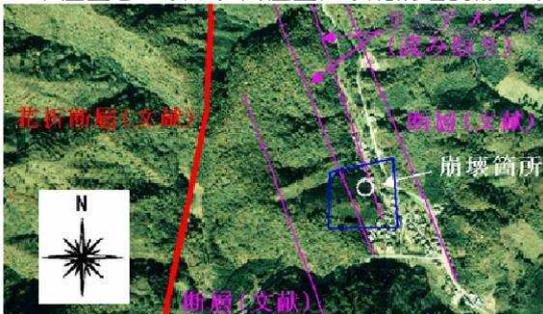
写真3. 1 花折断層と断層位置、空中写真判読結果

大規模崩壊は文献と空中写真より、花折断層に並走するリニアメントによって規模が決められたとみてよい。リニアメントとは空中写真で確認される線状模様のことであり、今回の場合、花折断層に付随する小断層が反映されていると専門家によって判断されている。

- ① 崩壊箇所周辺の地質は粘板岩と砂岩で、崩壊箇所は粘板岩主体である。
- ② 対象地周辺は写真3. 1のように花折断層に収束する北北東-南南西方向に伸びる派生断層と同方向に伸びる2本のリニアメントに挟まれる。
- ③ 崩壊地西側のリニアメント沿いの一部は緩斜面が広がることから、崩壊地周辺はリニアメント位置を滑落崖とする岩盤すべりによって地山が緩んでいた可能性がある。
- ④ 大規模崩壊部の滑落崖位置は写真3. 1のリニアメント位置と一致し、同位置に小規模亀裂帯がある。

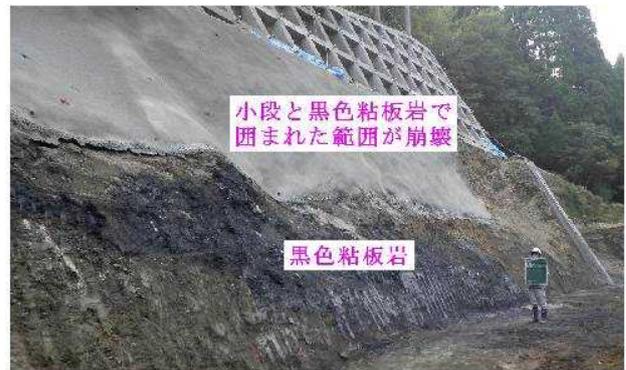
写真3. 2 黑色粘板岩の分布状況

小段の小規模崩壊および大規模崩壊の下面は、写真3. 2の黑色粘板岩が分布していた。黑色粘板岩の傾斜は山側に約60度で、斜面に対しては受け盤である。

黑色粘板岩は粘土化が進み、その直上部の珪質粘板岩は含水が多く、酸化が進んで茶褐色を示す箇所が見られた。小段主体の小規模崩壊は黑色粘板岩とその上位で発生している。

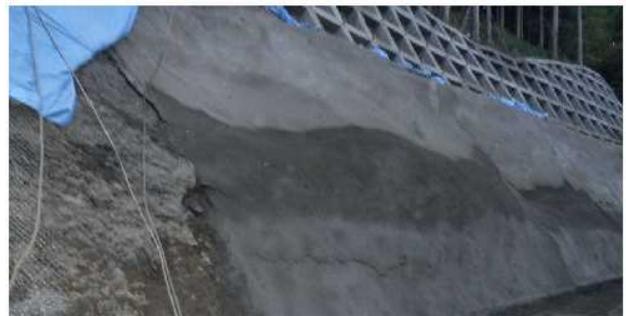
写真3. 3 大規模崩壊直前の法面状況

写真3. 3は崩壊派生直前(4時間前)のモルタル面で、黑色粘板岩位置のモルタルの色が濃くなっており、この原因は同岩のせり出しと地下水の絞り出しとみてよい。

黑色粘板岩が切土等で地表に暴露した場合は、上記のように亀裂面に沿って変形すると共に水を絞り出し、上位の岩塊を不安定化させ大規模崩壊に至ると考えられる。

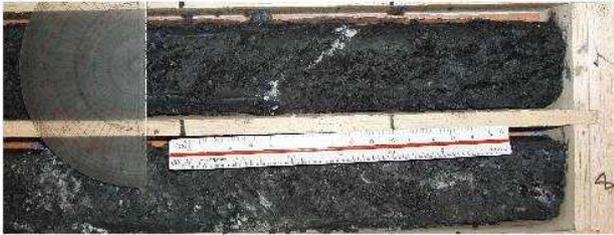
黑色粘板岩のボーリングコアは写真3. 4の通りで、粘

土化が進むと共に20度～80度の様々な傾斜の亀裂面が多く、コアを押すとこれら亀裂面に沿って容易に剥離する。この状況から黒色粘板岩が切土されて拘束圧が無くなった場合は、亀裂面に沿ってコアが膨れ、雨水等が浸透し易くなると考えられる。

写真3.4 20度～80度の亀裂多く、粘土化が進む。

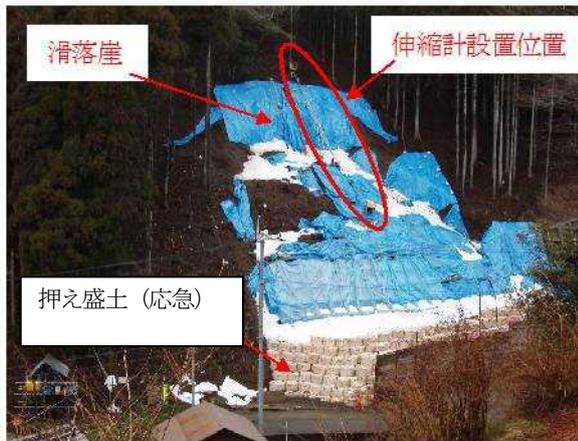
写真3.5 伸縮計の設置位置、滑落崖、押え盛土

法面の変状状況は、大規模崩壊直後から2点間距離、緊急対策後の平成24年12月15日以降は伸縮計により監視を行った。伸縮計の配置状況は写真3.5、結果の一部は図3.1の通りで、以下の傾向が認められた。

- ① 伸縮計の読みは時々1mm程度読み値が増加する以外は概ね安定している。
- ② 1mm程度の読み値増加時は、平成25年1月1日や16日のように2日前に日降雨量37mmや41mmがある。

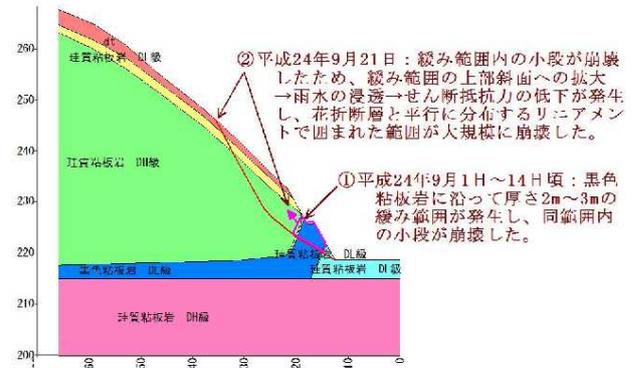
い黒色粘板岩は、図3.2①のように緩みが発生し、せん断抵抗力が低下して小段から小崩壊した。小崩壊後の緩み範囲は同図②のように黒色粘板岩の高標高側に拡大し、雨水が数日かけて同粘板岩付近に浸透して強度がさらに低下し、花折断層の影響を受けたリニアメント位置を滑落崖とする大規模崩壊が発生したと考えられる。

図3.2 黒色粘板岩沿いの緩み領域発生で小段が崩壊し、リニアメントを滑落崖とする崩壊に至った推定図。

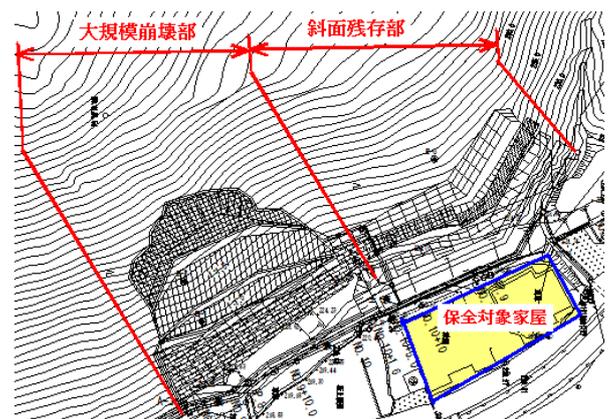
図4.1 崩壊範囲図

崩壊範囲を図4.1に示す。大規模崩壊箇所は斜面下部の切土に伴って、崩壊が発生している。斜面残存部の法面下には保全人家があり、緊急対策工(押え盛土)を施工した。また、雨水の浸透を防ぐため崩壊斜面全体にブルーシートを設置した。
