2013年（平成25年）台風18号による 日野川の堤防崩落と対策について

安井 雅弘¹

¹東近江土木事務所 河川砂防課

今回、特に被害の大きかった竜王町弓削地先の日野川における堤防裏法の崩壊について、崩壊のメカニズムから対策工法の選定について報告する。

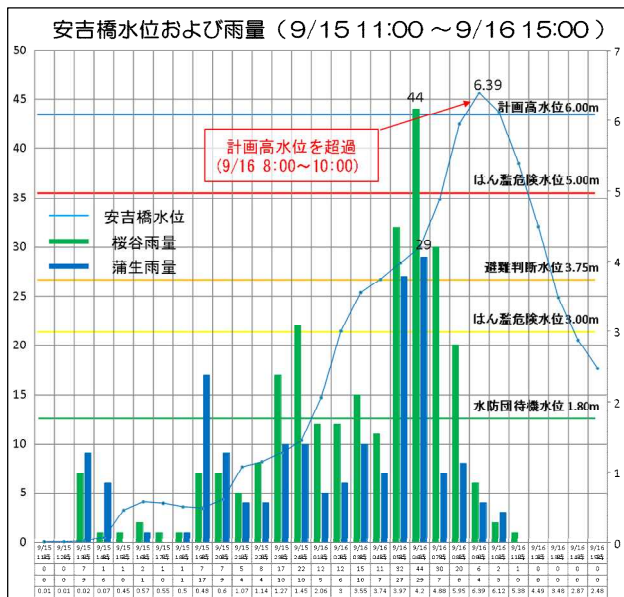
図-3 日野川の水位および雨量

弓削地先の堤防裏法崩壊地点約2km上流にある安吉橋観測所の水位は雨量に並行して上昇を続け、16日8時に計画高水位（6.00m）を超え、16日9時には6.39mを記録している。（図-3、図-4）

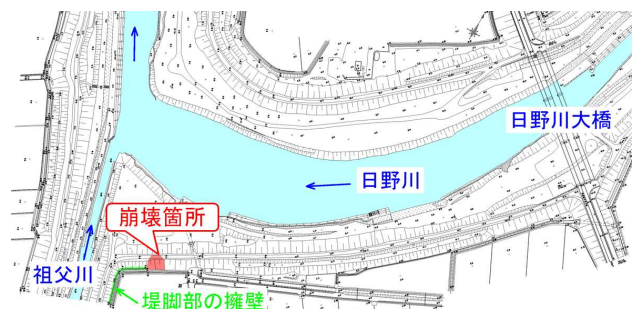
図-7 崩壊箇所平面図

弓削地先の堤防裏法崩壊箇所は、日野川と祖父川の合流地点である。祖父川の堤脚部にはブロック積擁壁が施工されており、日野川の堤防へすり付いている。崩壊はブロック積擁壁と土羽堤体との境界部分で発生した。現地確認の結果、堤体からの浸透水が確認されたが越水とパイピングは確認されていないため、崩壊のメカニズムとしては浸透による堤体の法面すべりが発生したと考えられる。（図-7、図-8）

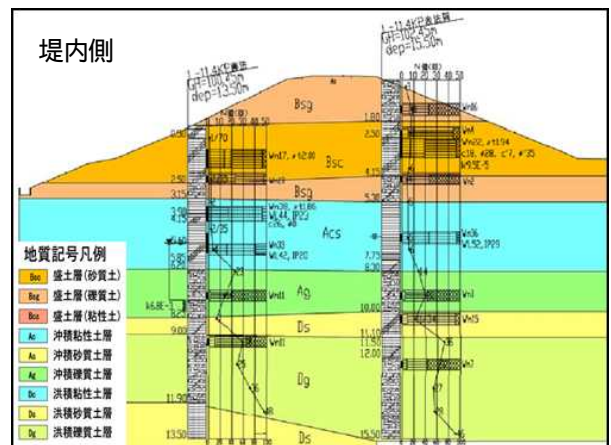
図-10 平成21年度調査の地質断面図

平成21年度の調査は堤防天端より深度15.5mまで行われており、堤体部は天端から礫質土層、砂質土層、礫質土層の3層から形成されている。基礎地盤には3m程度の粘性土層が分布しているが、その下は礫質土層、砂質土層が厚く分布している。（図-10）

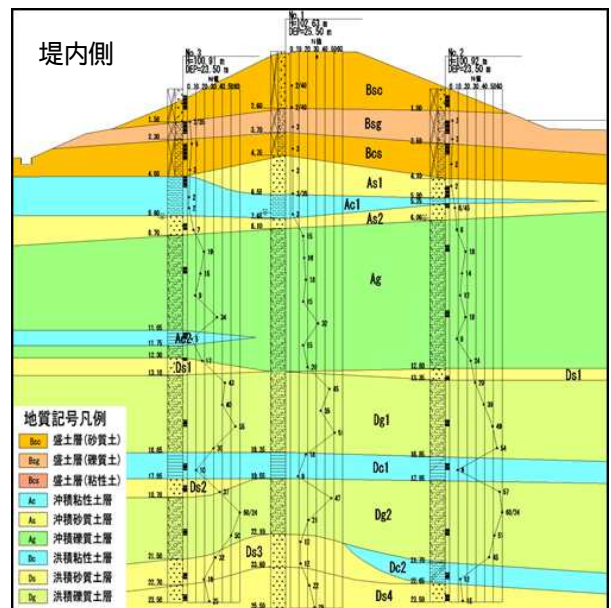
図-11 平成26年度調査の地質断面図

平成26年度の調査では堤防天端より深度25.5mまで行った。これは基礎地盤の粘性土層が薄く、パイピングの恐れがあると考えられたためである。土層構成としては堤体部が天端から砂質土層、礫質土層、粘性土層となっており、基礎地盤の粘性土層は1.5m程度と薄く、その下は礫質土層、砂質土層が11m程度分布し、1.2m程度の粘性土層を挟むが、その下は再び礫質土層、砂質土層が分布している。（図-11）

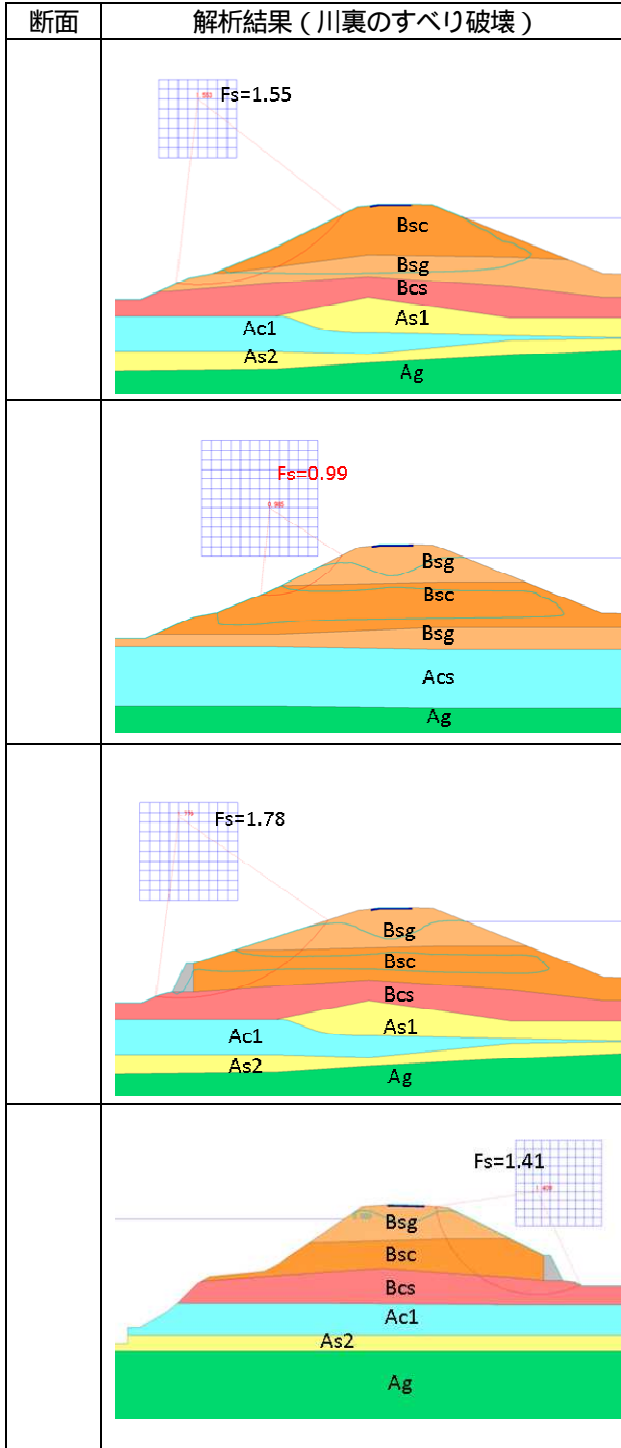
表-6 解析結果

被災箇所である断面にてすべり破壊の安全率が1.0を下回り、安定性が確保できていなかった。その他の断面ではすべり破壊の安全率は1.0を上回っており、被災形態を裏付ける結果となった。なお、現地ではパイピングや盤ぶくれの現象は確認されていないが、許容値は下回る結果となった。

被災箇所(断面)は堤体上部に透水性が高い礫質土層が分布しているため、堤体内の水位が上昇しすべり破壊が発生したと考えられる。

断面では堤体上部が透水性の低い砂質土層であるため、堤体内の水位上昇が抑制され、すべり破壊の安全率1.0が確保されている。

断面は、堤体部の土質条件が被災箇所と同じであるが、堤脚部の擁壁によってすべり面が抑制され、安全率1.0が確保されている。

祖父川の堤防(断面)は断面と同様の結果となっているが、堤体内水位は堤体中程まで上昇している。

これらの結果より、被災箇所は礫質土層を堤体上部に有し、かつ擁壁が存在しない区間で、河川水の浸透および祖父川からの縦断的な浸透により堤体内水位が上昇した結果、局所的にすべり破壊が生じたものと考えられる。

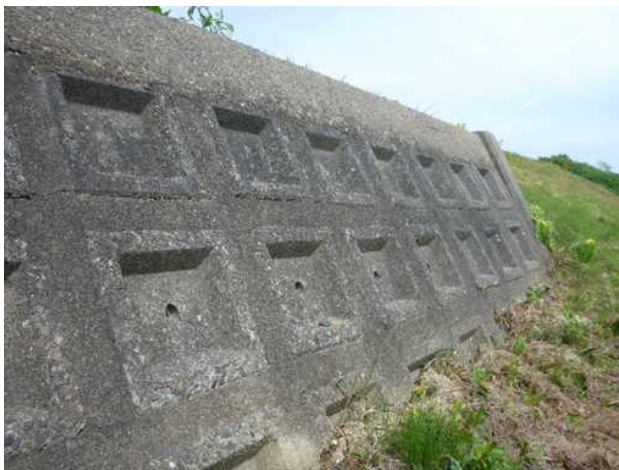
図-16 堤脚部擁壁

堤脚部擁壁には水抜きが設置されておらず、排水が十分でないため、堤体内の水位が上昇したことも考えられ、擁壁の撤去・復旧を行うこととした。(図-16)

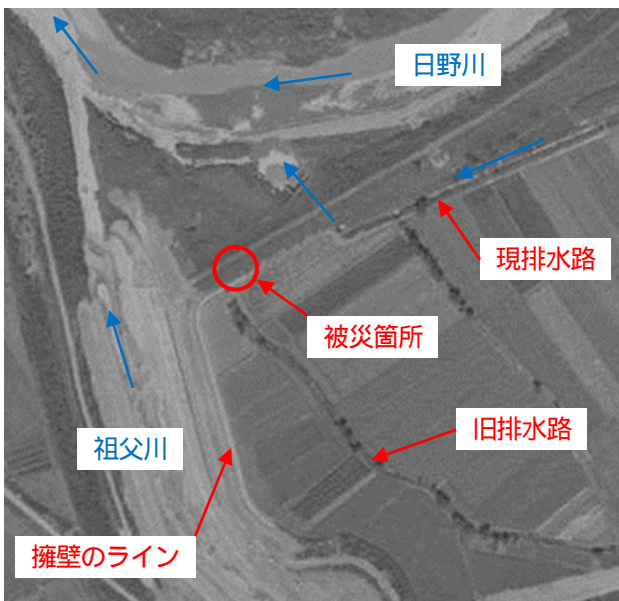
図-17 空中写真³⁾

図-17は1967年(昭和42年)に撮影された空中写真である。祖父川の堤防工事が行われており、この際に堤脚部擁壁が施工されたものと考えられる。また、被災箇所付近に繋がる旧排水路が確認できる。このことから、時期は不明であるが、旧排水路撤去の際に被災箇所付近の堤防の開削や埋戻しがなされ、土層構成が短区間で異なる結果となった可能性がある。
