鴨川災害災害復旧助成事業 の取り組みについて

橋本 剛¹

¹高島土木事務所 河川砂防課

平成25年に発生した台風18号による豪雨に伴い、鴨川では高島市宮野地先において右岸側が破堤し、沿川各地で家屋浸水等の甚大な被害が発生した。そのため、再び被害が発生しないよう、国庫補助事業による災害復旧助成事業を申請し、延長3.2kmの区間で採択を受け、現在も事業を進めている。

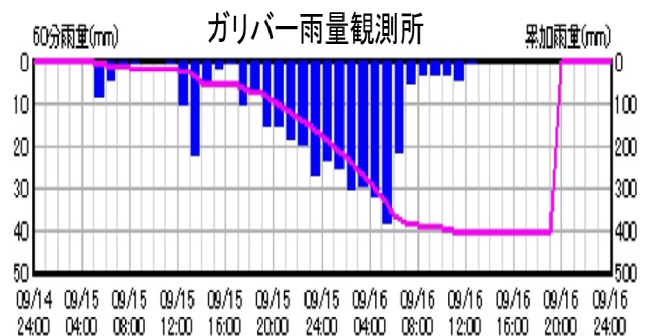
図-3 鴨川(ガリバ-雨量観測所)の降雨状況

ガリバ-雨量観測地点における降り始めからの累加雨量が409mmの大雨であった。

- ・鴨川橋地点では氾濫注意水位を8時間にわたり超過していた。
- ・痕跡水位からは越水は確認できていない。

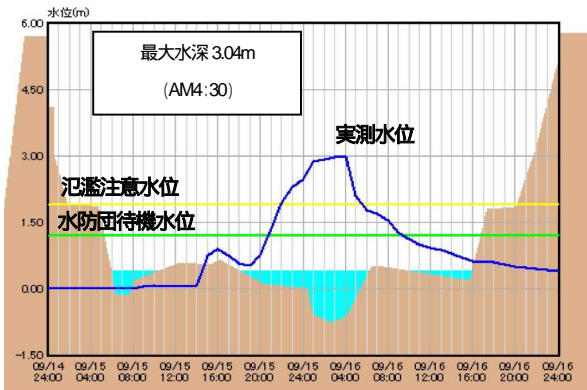
図 - 4 鴨川観測局水位デ - タ

水位は降雨とともに急激に増加し、午前4:30に最大水深3.04mを記録した後、降雨があるものの水位が急激に下がったことから、この時点で破堤したと考えられる。(図 - 4)

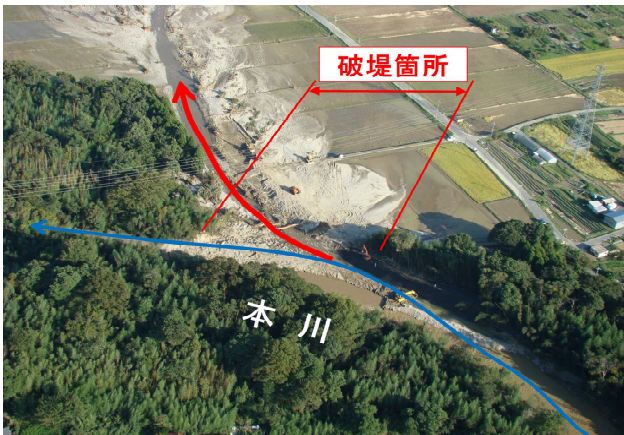
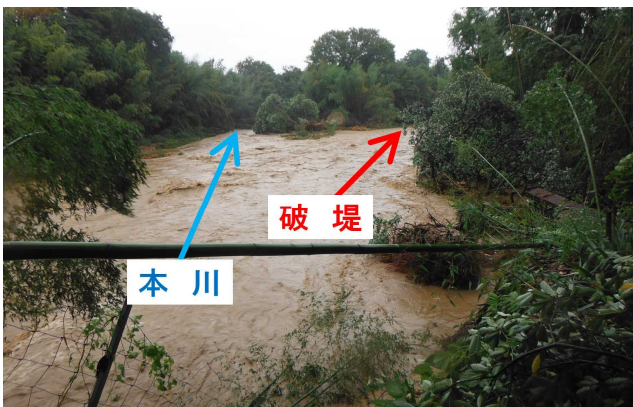
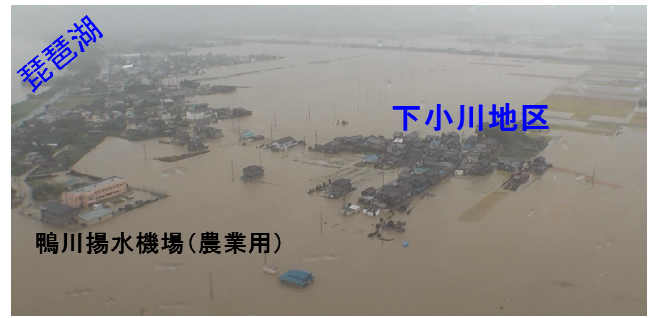
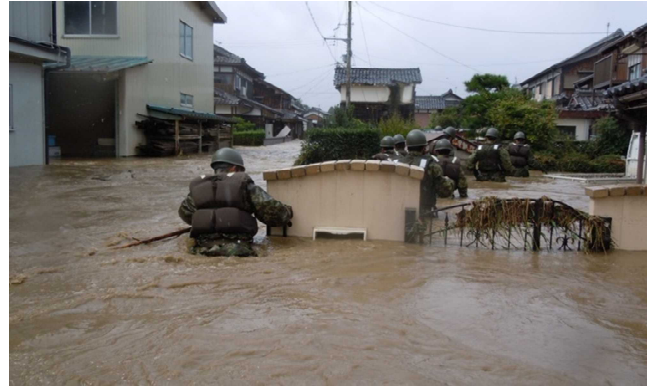
図 - 5 破堤状況、浸水状況(高島市内)

破堤地点が天井川だったことから、大量のはん濫水、土砂約29,000m³が堤内地に流入し、床上浸水67棟、床下浸水109棟をはじめ道路、農地等に甚大な浸水被害が生じた。また上流部においても万年橋および迎出井堰付近からの溢水により、数戸の家屋が浸水する等、沿川で被害が発生した。(図 - 5)
