橋梁の伸縮装置からの漏水対策とその効果

¹湖東土木事務所 道路計画課

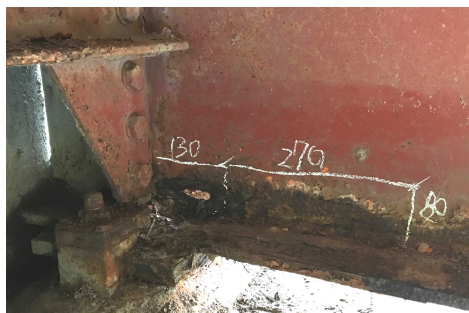
本稿では、簡易排水装置の概要、試験施工承認までの経緯、設置後の効果について示す。

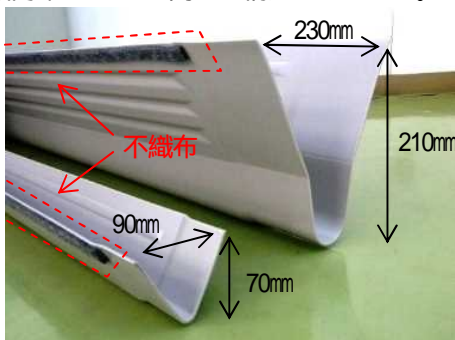
設置断面イメージを図-2に示す。桁端部および胸壁と接する部分には不織布が貼付しており、密着性を高めている。さらに施工時においては、桁端部および胸壁と接する部分の微小な隙間を埋めるよう止水材を塗布し、漏水の集排水性をさらに高める構造としてある。

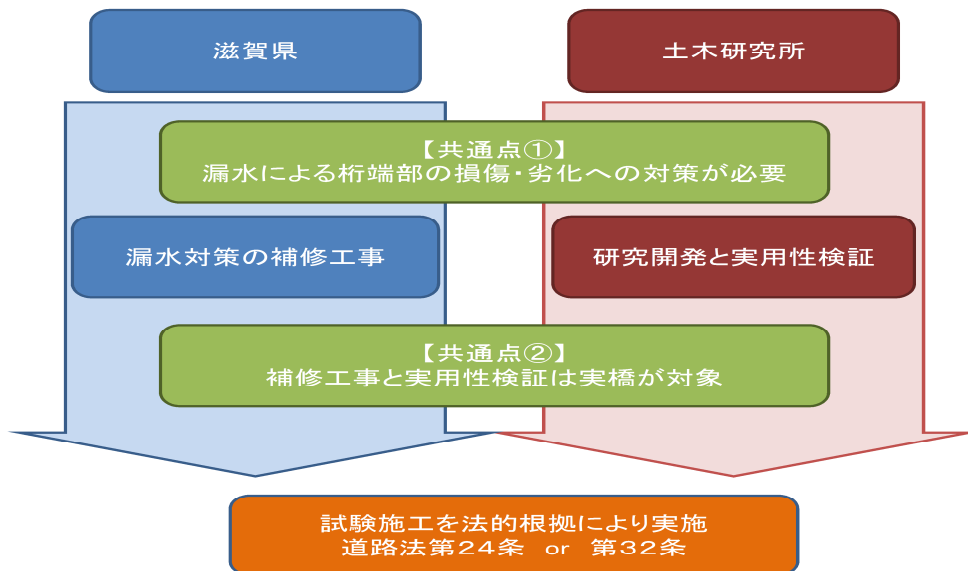
これらの論点整理に基づき、簡易排水装置の施工後に道路施設の一部として最終的に県が引渡しを受けることとし、道路法第24条の規定に基づく施工承認を行った。

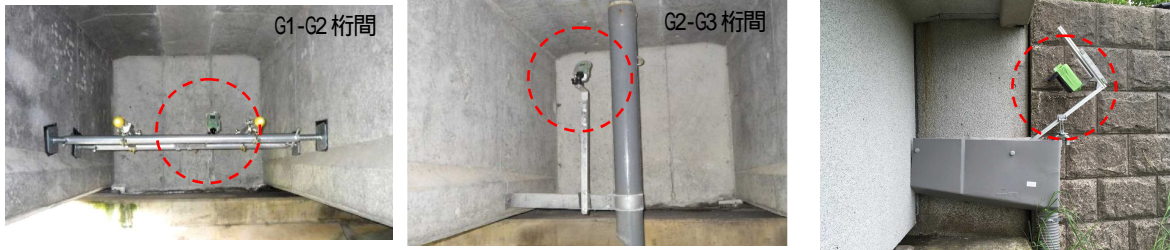
写真-6 効果観察用のインターバルカメラ設置状況 (赤破線部がカメラ)

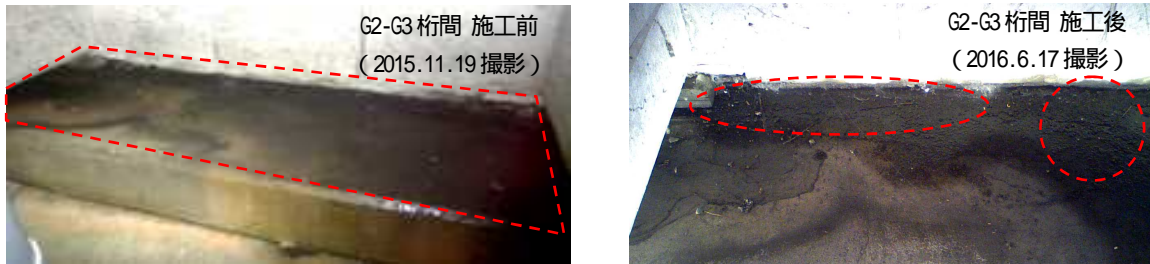
写真-7 橋座部の状況 (G2-G3 桁間)

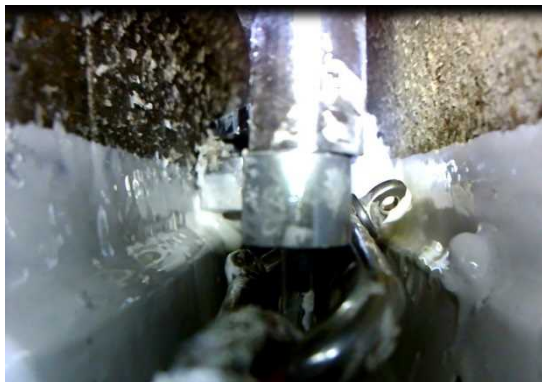
この結果、写真-11に示すように不織布に着色水が浸潤したがこれ以上の進展は見られなかった。また、不織布への流水試験でも止水効果が確認できた。
