地中レーダー探査を用いた 愛知川右岸管理用堤防道路の空洞調査

平成27年に湖東管内の一級河川愛知川の右岸管理用堤防道路で発生した陥没を受け、今後同様の堤防道路の陥没を未然に防ぎ、河川維持管理を適切に遂行するため路面下堤体の空洞調査を実施した。本論文では地中レーダー探査を用いた路面下堤体の空洞調査手法を紹介するとともに、空洞調査における一次調査結果までの概要を報告する。

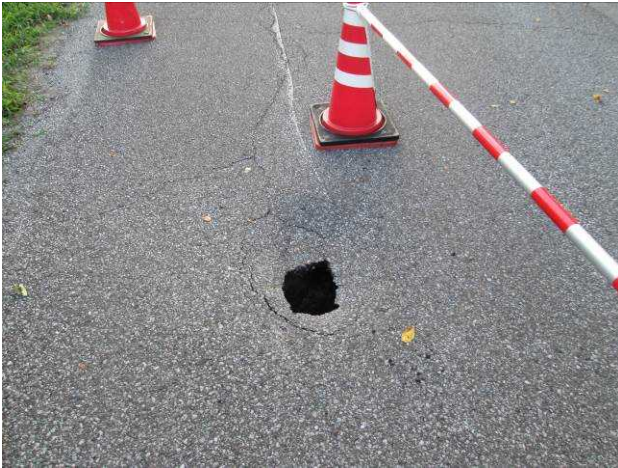
写真-1 陥没状況写真

堤防の陥没が発生したのは、平成27年8月27日で一級河川愛知川下流域の右岸堤防管理用道路、葉枝見橋下流Kp4.2km付近である。陥没箇所の位置図を図-1に、陥没状況を写真-1に示す。陥没箇所をバックホウで開削したところ、写真-2に示すような直径30cm程度の腐食した切り株が発見された。そのため陥没の発生原因は、堤防拡幅時に伐採された樹木の切り株が堤体内に残留し腐食したものと考えられる。後日、地元住民からの情報により他にも同様の切り株が堤体内に残留している可能性が出てきた。そのため、地中レーダー探査を用いて、堤体内の空洞の確認と同時に空洞の原因となるような切り株が残留していないか確認するため調査を実施した。

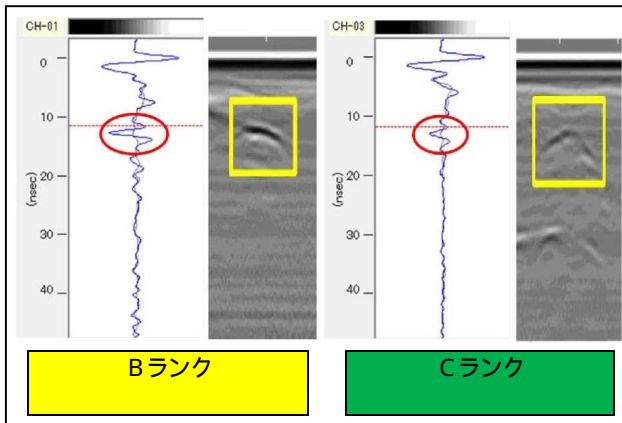
図-4 異常信号記録例

一次調査により取得した測定記録から反射波形の特徴 (表-2の項目、図-3参照) を有する箇所を「異常信号箇所」として抽出し、さらに他の2つの特徴 (表-2の) も考慮して評価を行い表-3によるランク分けを行った。図-4に異常信号の記録例を示す。

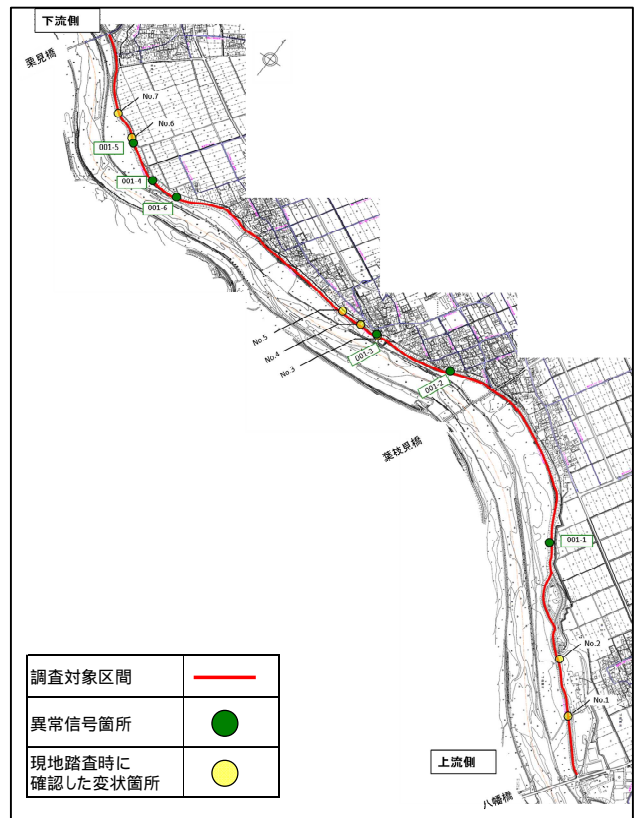
図-6 異常信号の分布³⁾

異常信号判定の結果、抽出された異常信号の一覧を表-4、異常信号の分布を図-6に示す。抽出された6箇所の異常信号は全てCランクであり、表-3に示すとおり一次調査の段階では空洞の可能性が否定できないと判定されたものに対応している。抽出された異常信号箇所は、一

次調査前に実施した目視による堤防点検時に変状がみられた箇所（図-6参照）とも一致していない。したがって、抽出された異常信号が空洞を反映している可能性は比較的低く、礫などの異物や地盤の緩み等を反映している可能性が高いと考えられる。ただし、平成27年に発生したKp4.2km付近で発生した陥没は、堤体内に残留した伐木の切り株が腐食し、堤体内が空洞化したことが原因であったことを踏まえると、通常のような吸出しを受けて完全な空間として存在する空洞とは異なると考えられる。腐食しきれていない切り株の部位が大半を占めている場合には、不鮮明な空洞記録として捉えられることも考えられる。その場合は今回のようにCランクとして判定される可能性が高いが、地中レーダー探査の結果だけでは、異物が残留した切り株が礫なのか判別を下すことは難しい。そのため堤体内の異物反応が何か確認するためには、地中レーダー探査後異常信号箇所に対してスコープ調査等を実施し判断することが必要だと考える。

今後は一次調査で抽出した異常信号箇所「6箇所」について、ハンディ型の地中レーダー探査装置を用い二次調査を実施する予定である。二次調査は、一次調査で抽出した異常信号箇所の正確な位置を特定し、縦断方向、横断方向ともに調査を行うことにより、周辺部の空洞の可能性とその概略的な平面形状の判別を目的としている。
