大津市南部豪雨被害について

平成24年12月23日
大津市副市長 茂呂 治

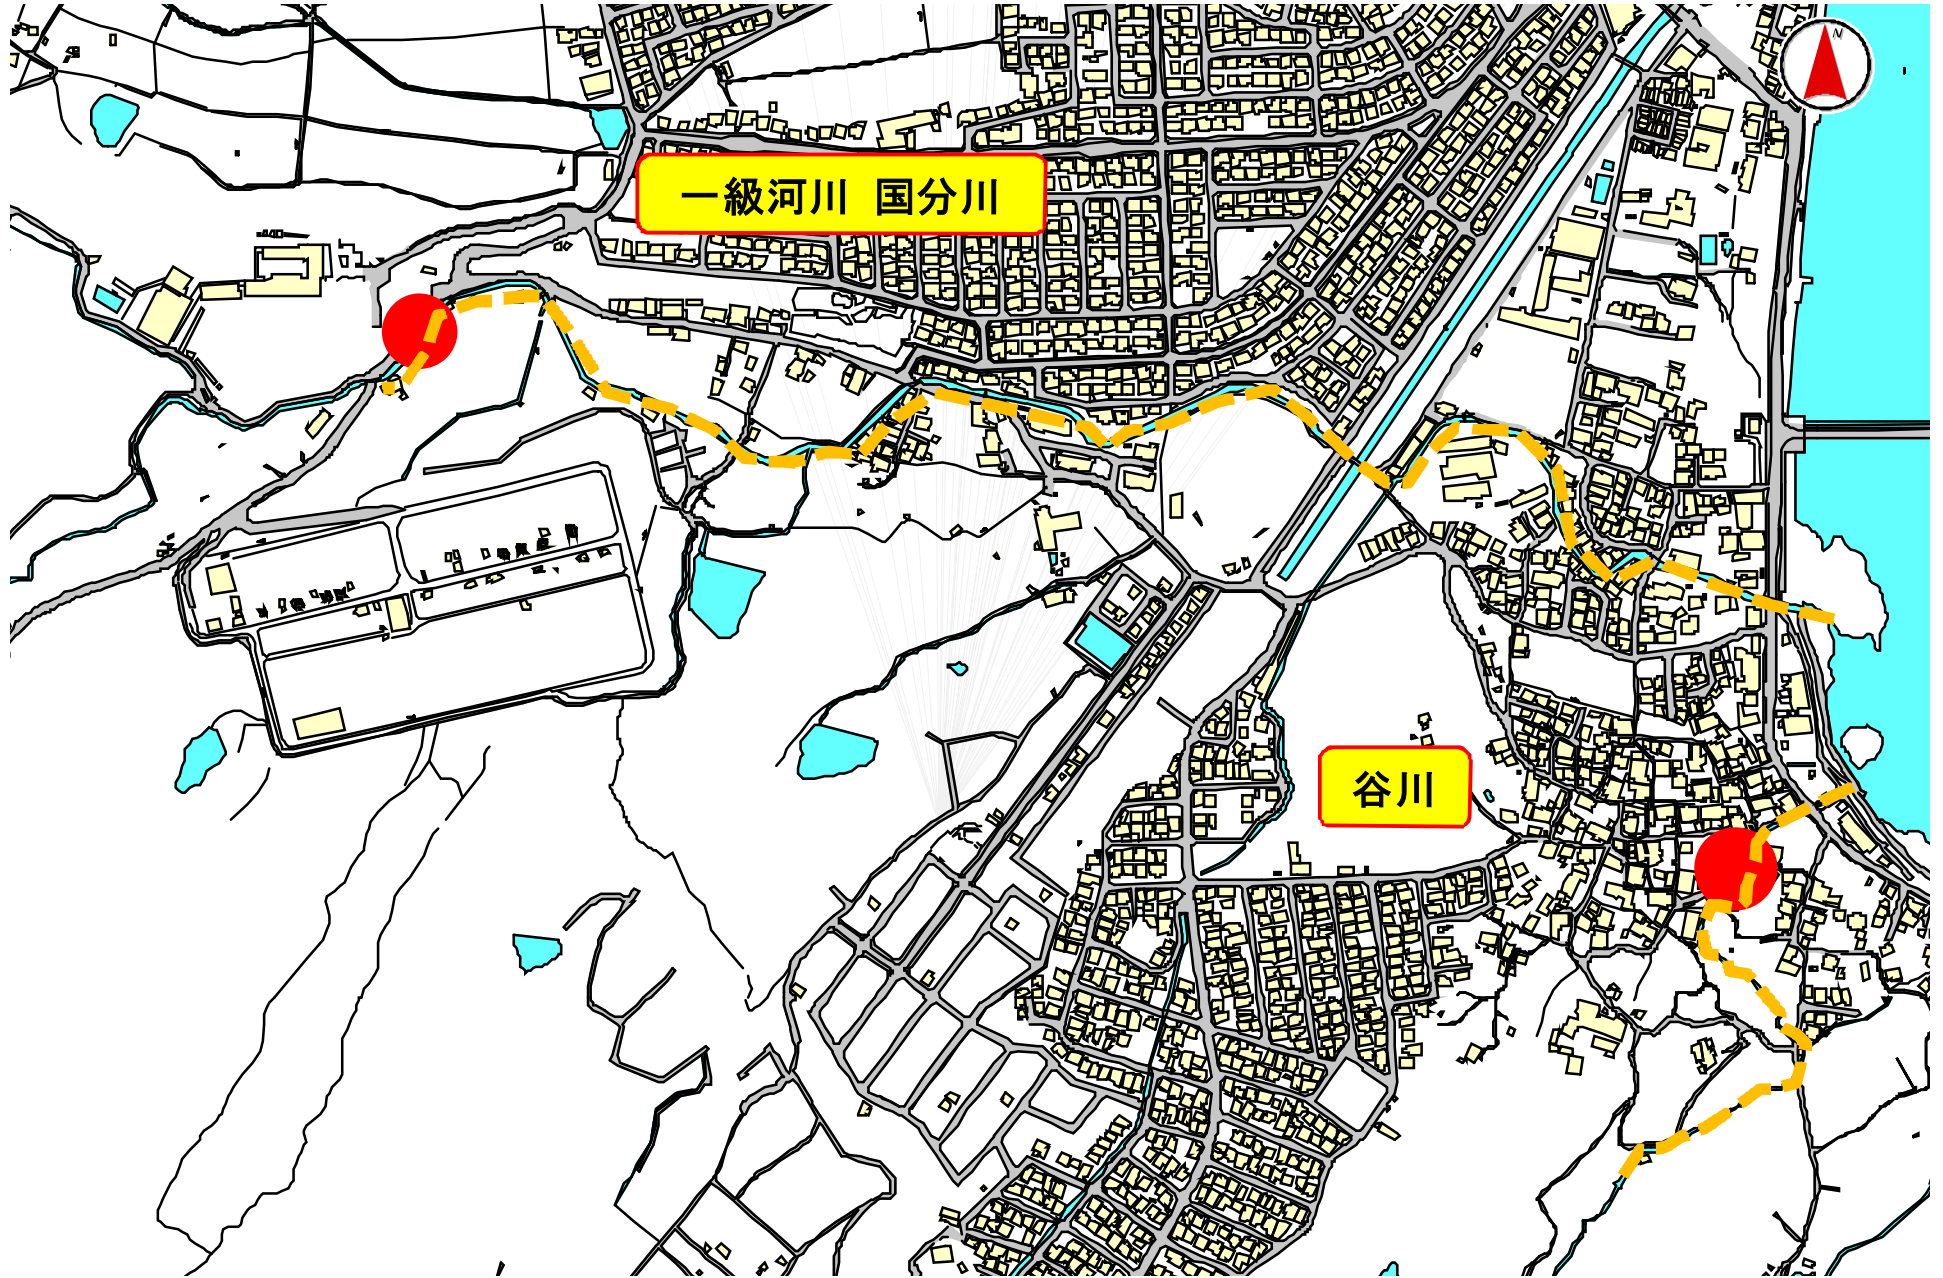
一級河川 国分川の氾濫

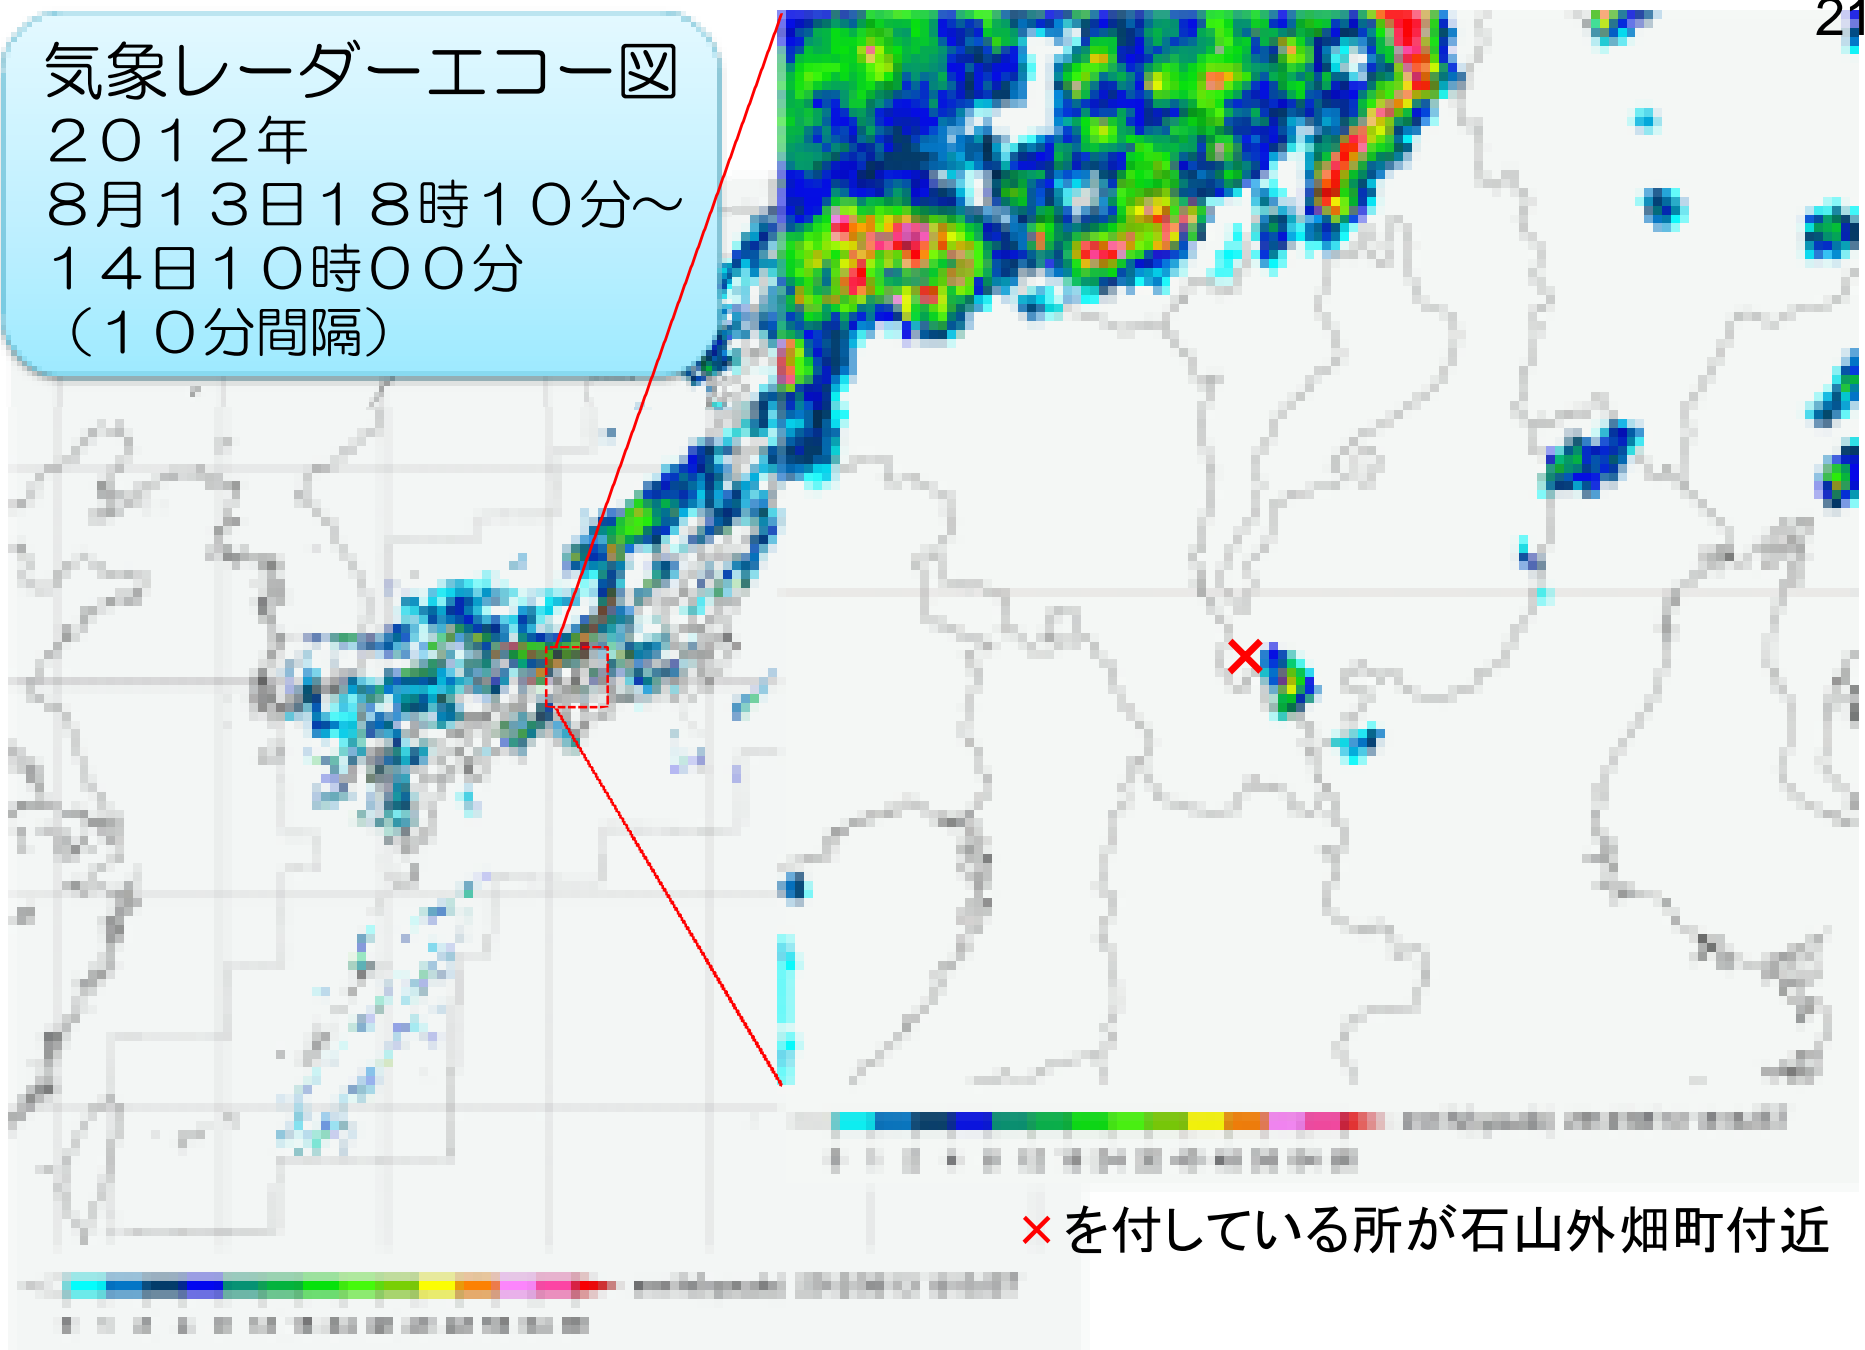
気象レーダーエコー図
2012年
8月13日18時10分～
14日10時00分
(10分間隔)
