# 1-4 (1) 被災状況：航空写真

# 1-6 鴨川での堤防決壊状況のまとめ

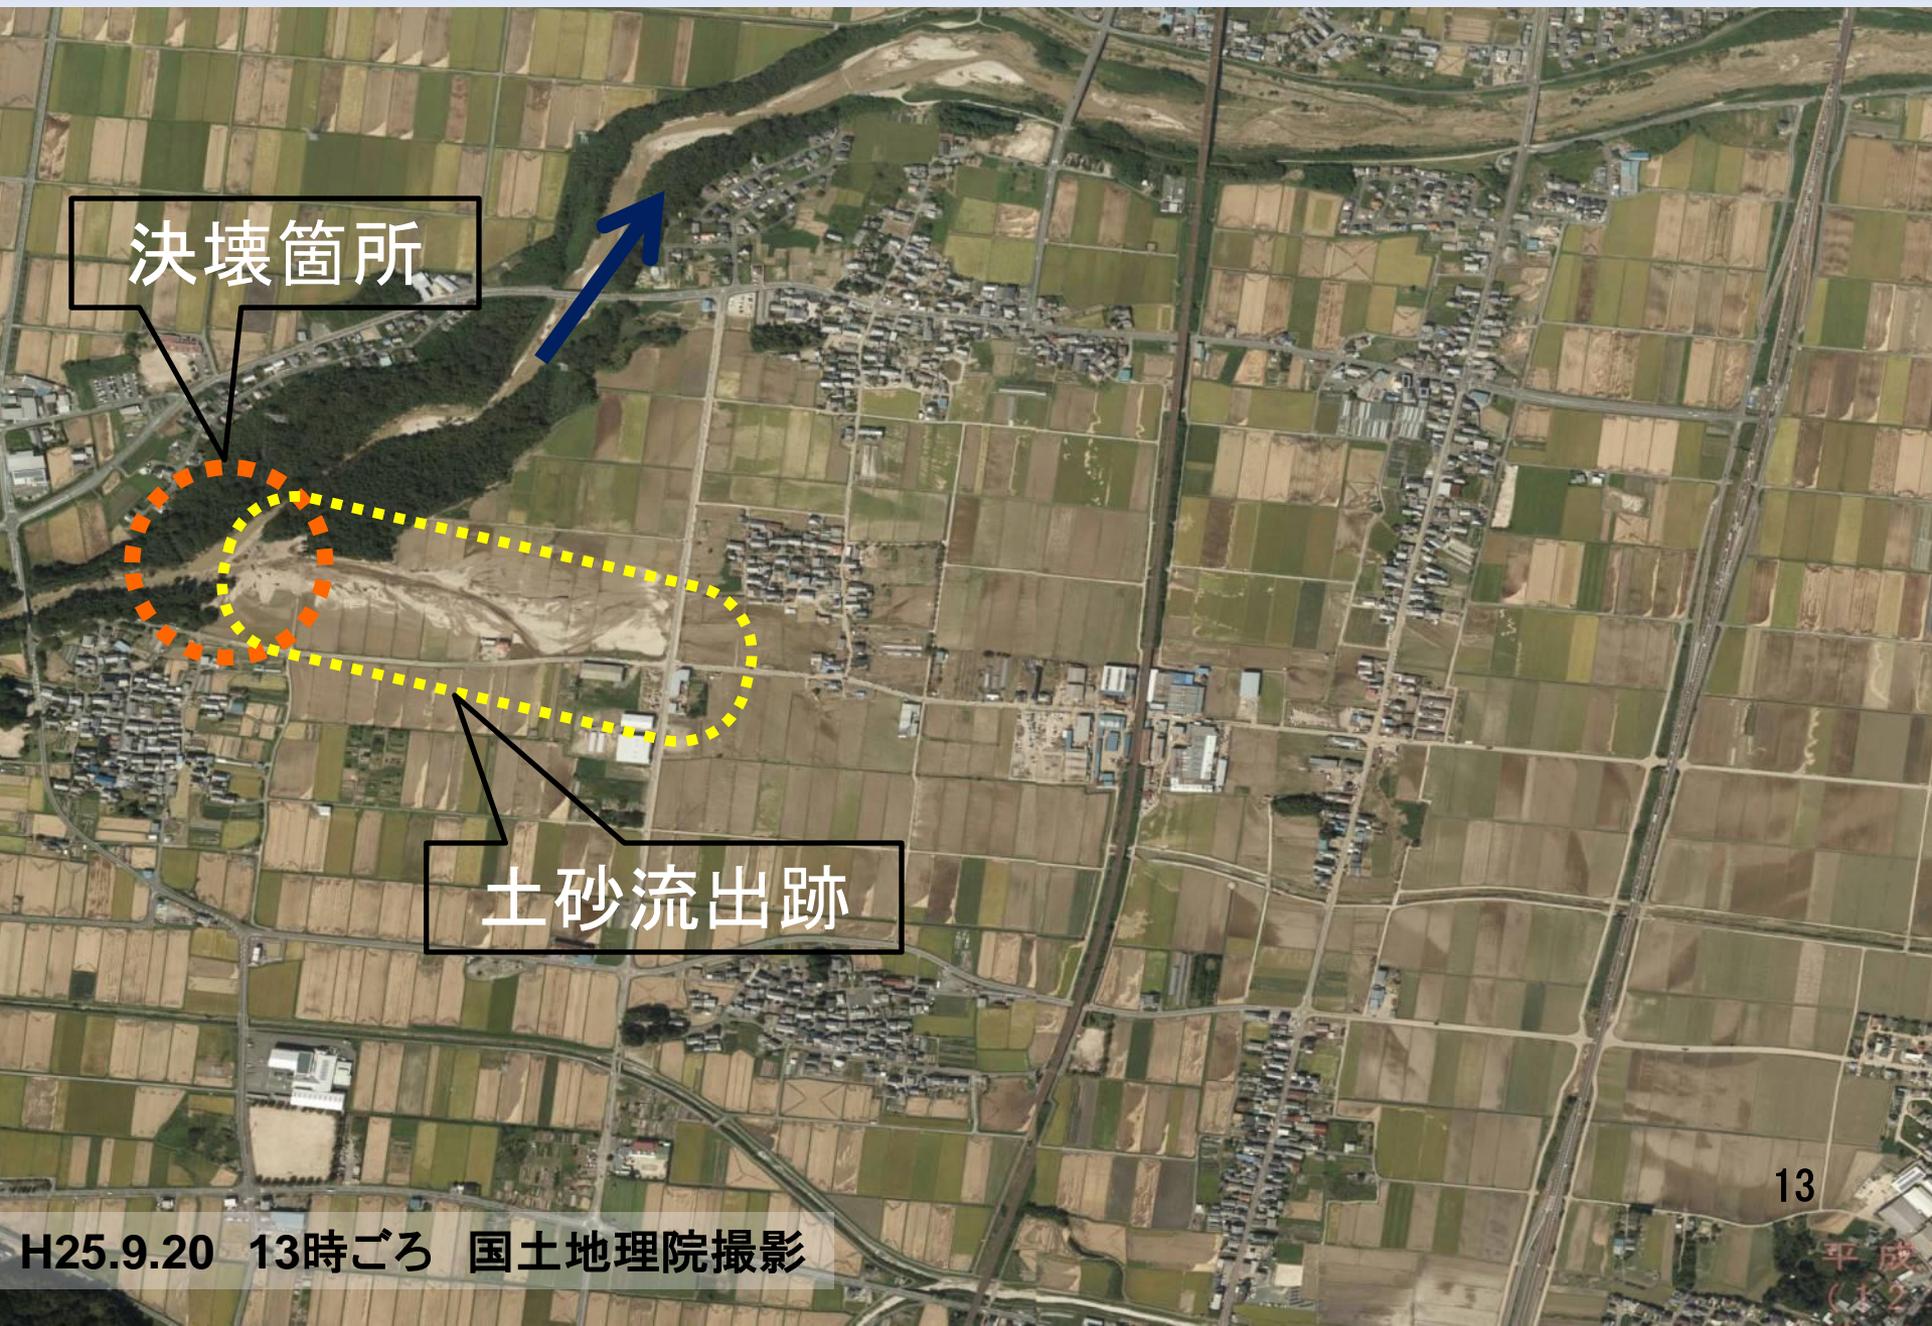
決壊箇所

土砂流出跡

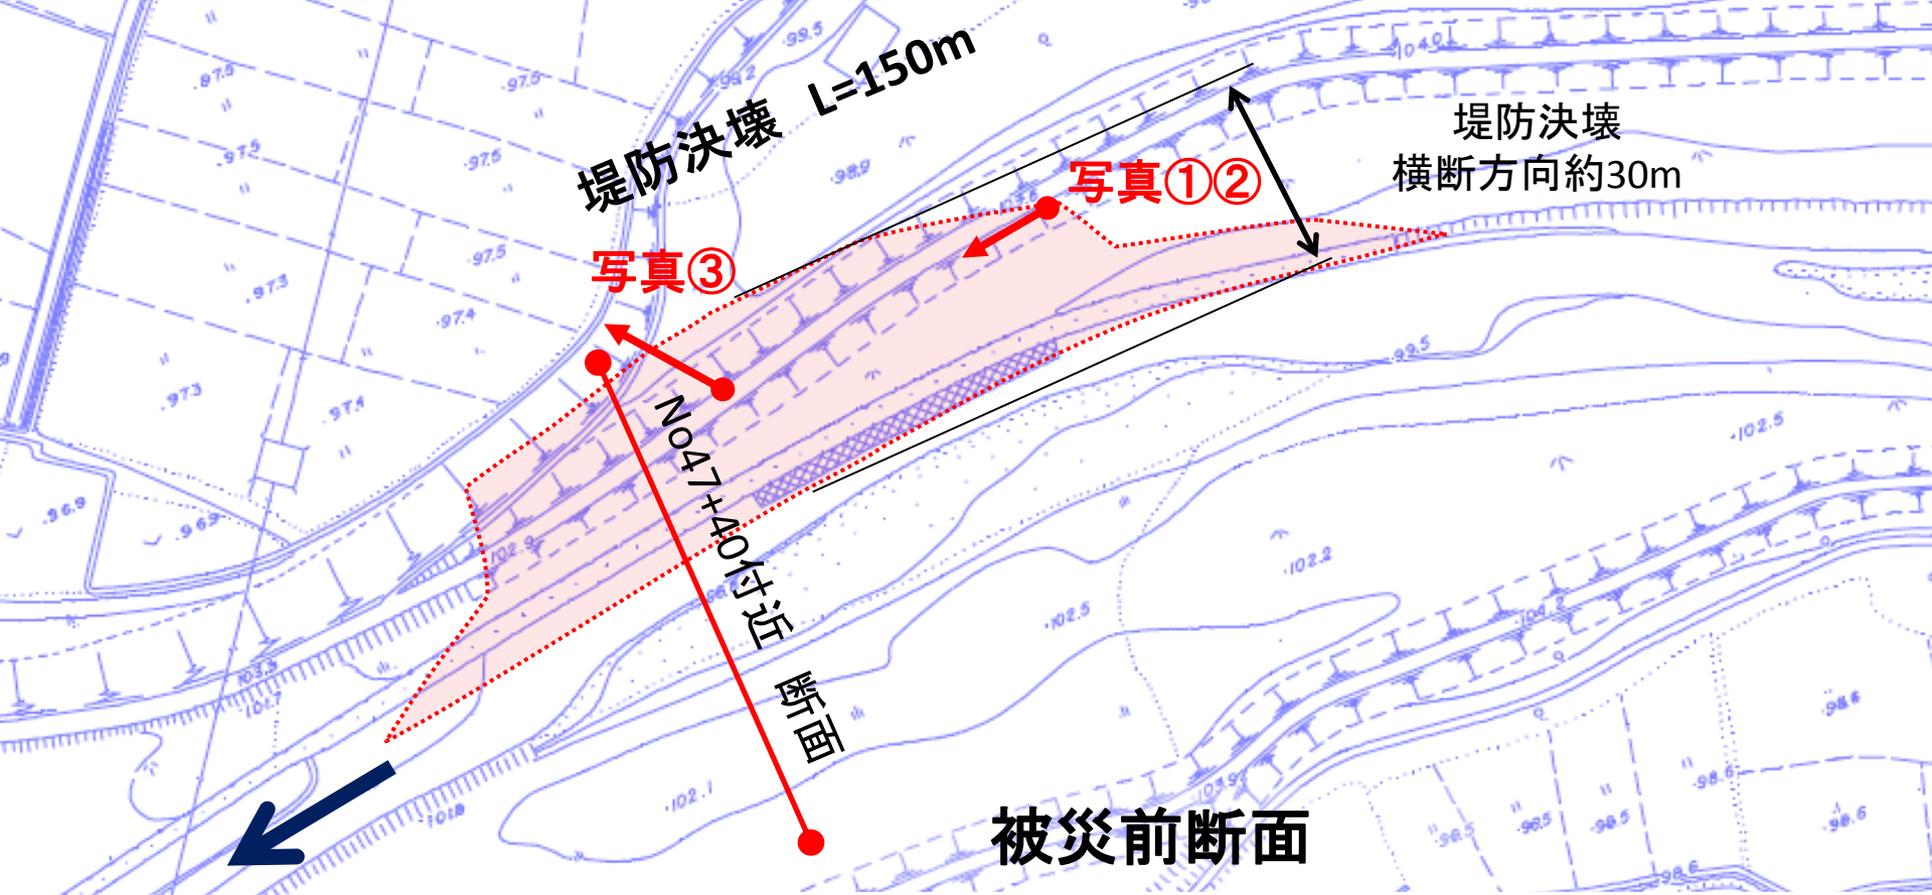
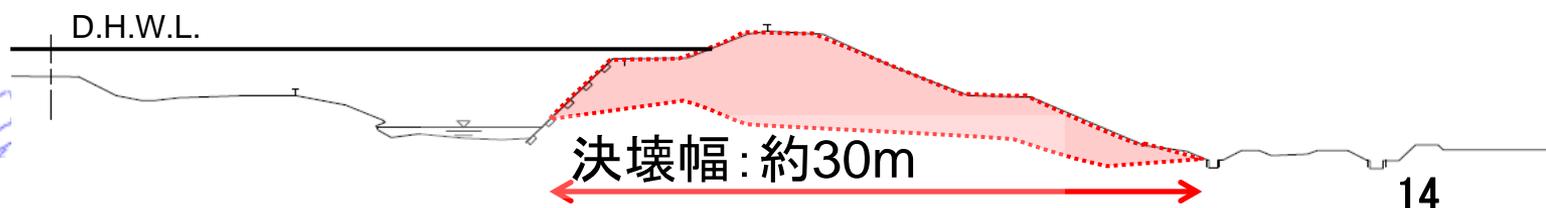
堤防が縦断方向に約150mにわたって決壊した

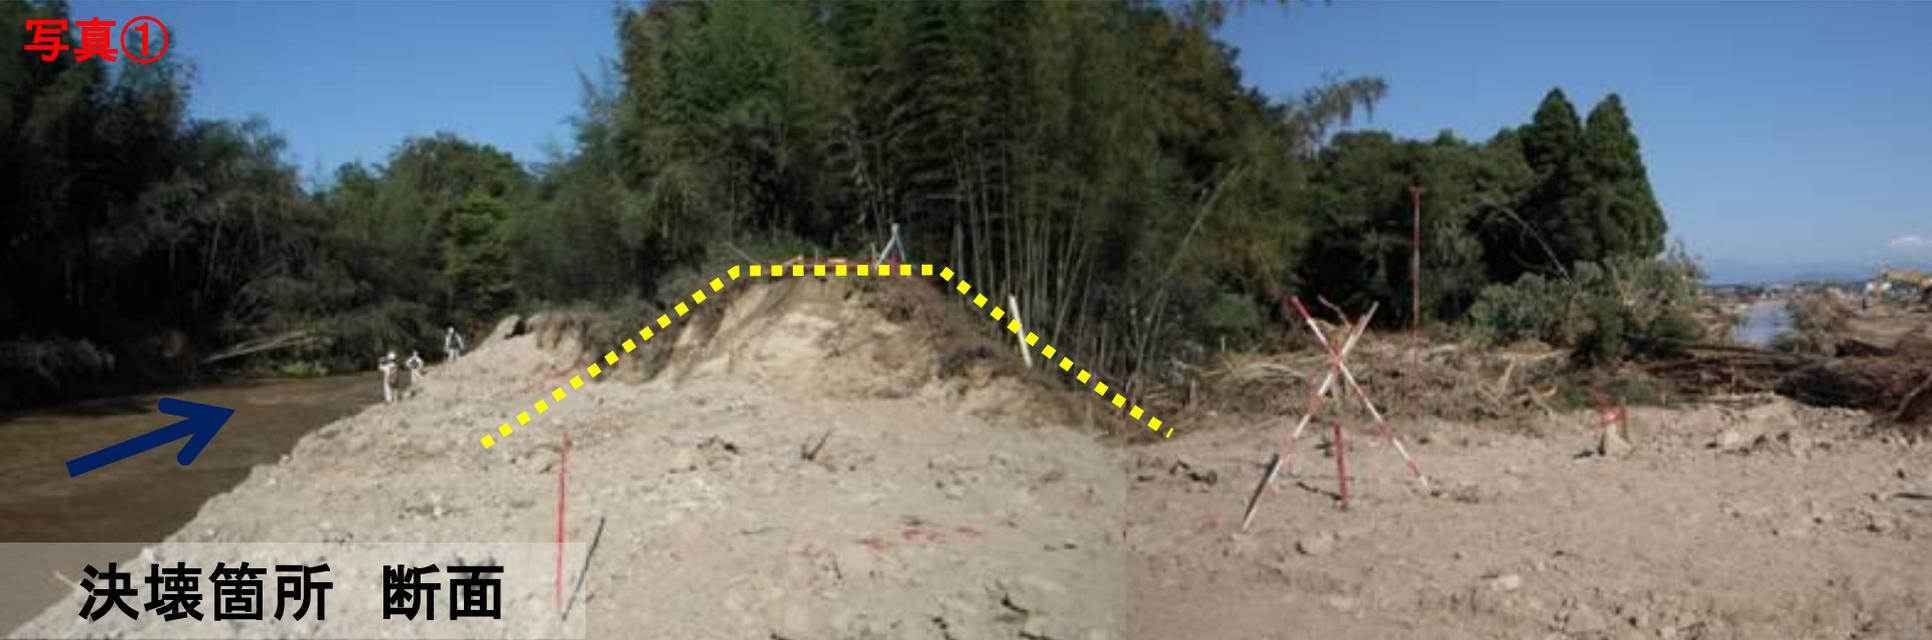
写真①

決壊箇所 断面

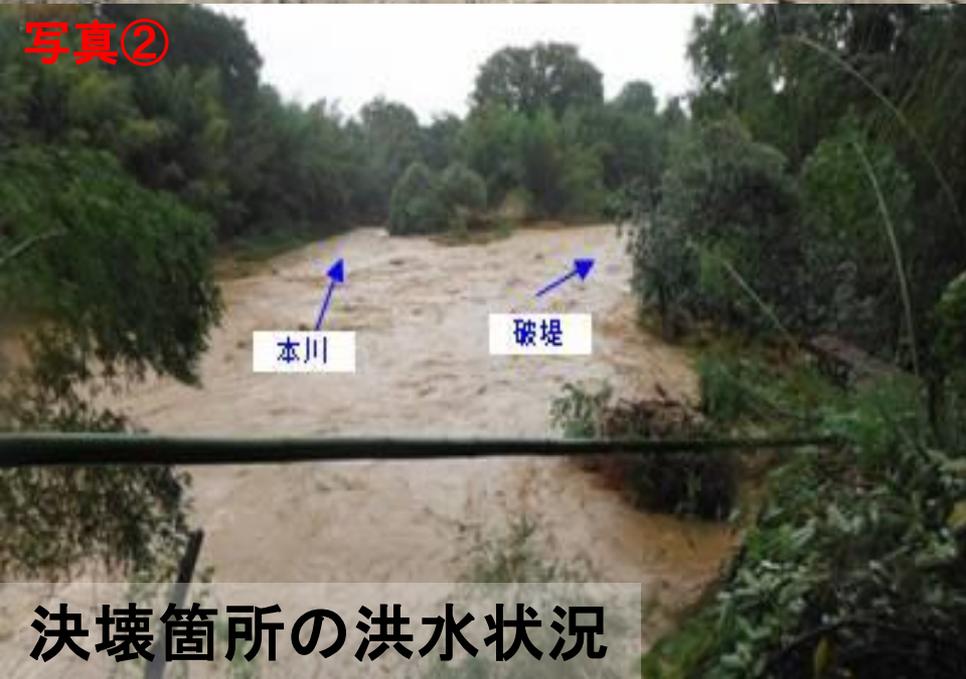
写真②

本川

破堤

決壊箇所の洪水状況

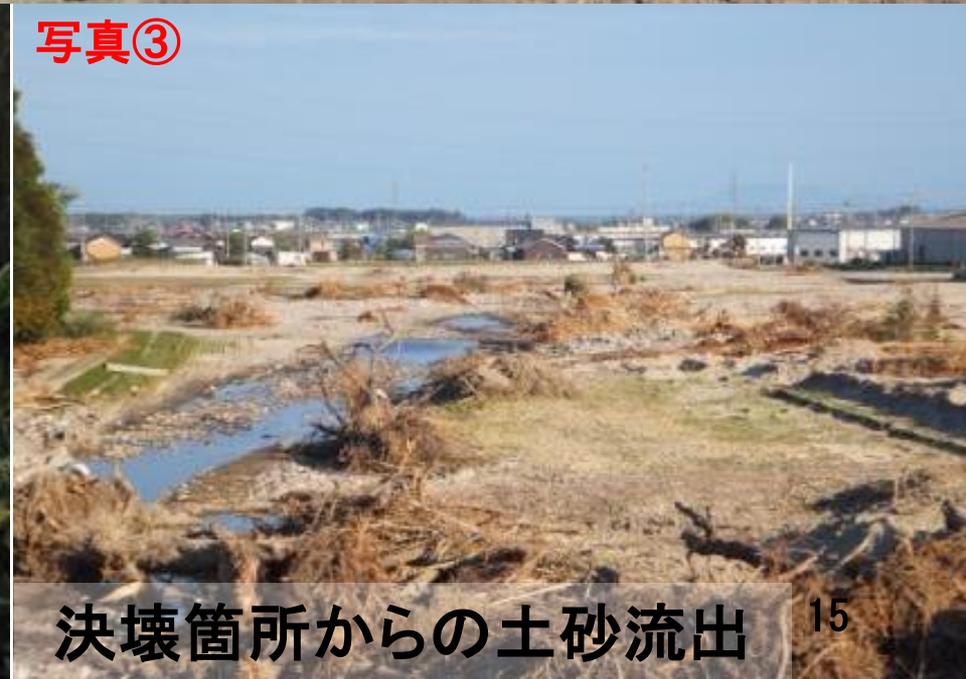
写真③

決壊箇所からの土砂流出

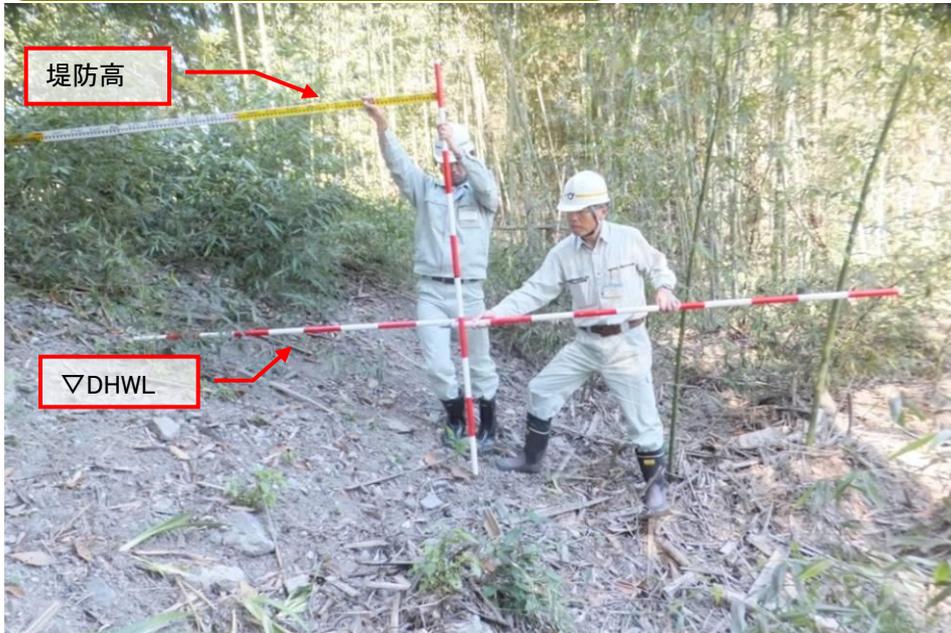
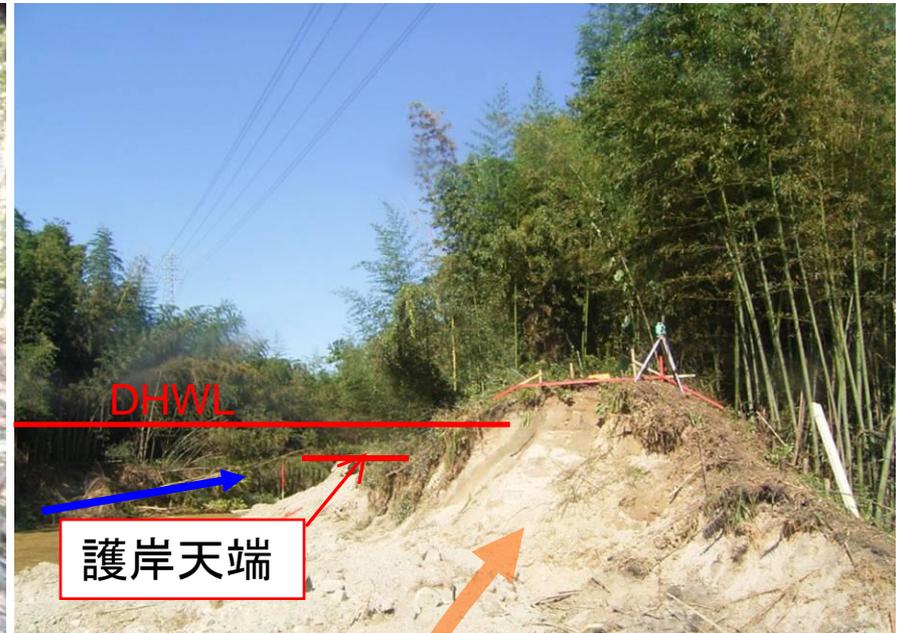
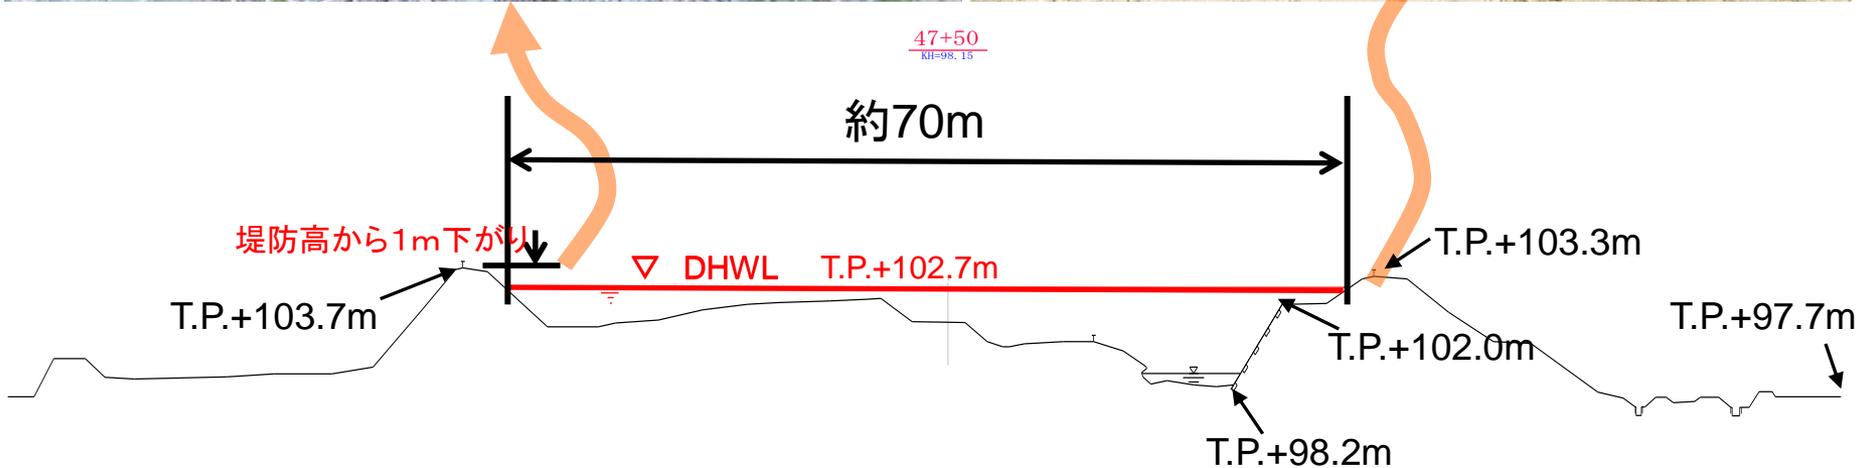
破堤地点の水位・横断状況

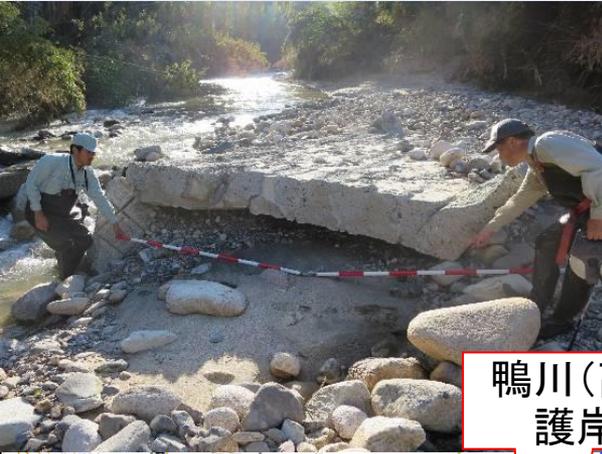
鴨川(高島市)  
護岸欠損

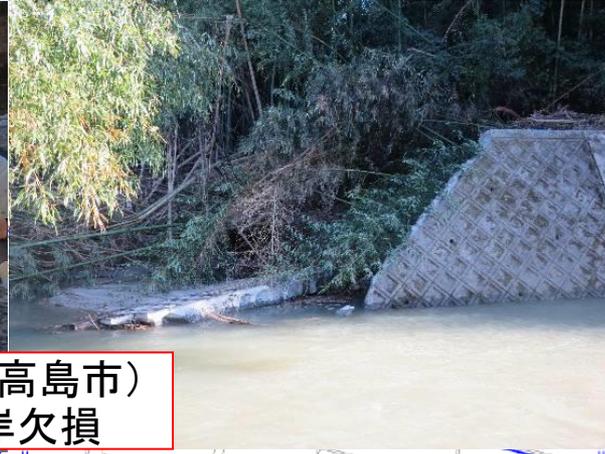
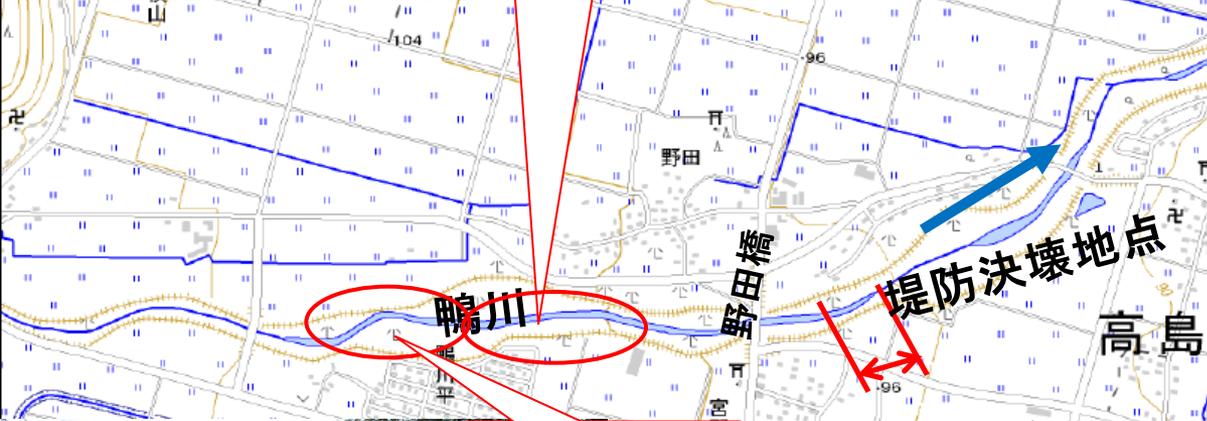
鴨川(高島市)  
護岸欠損

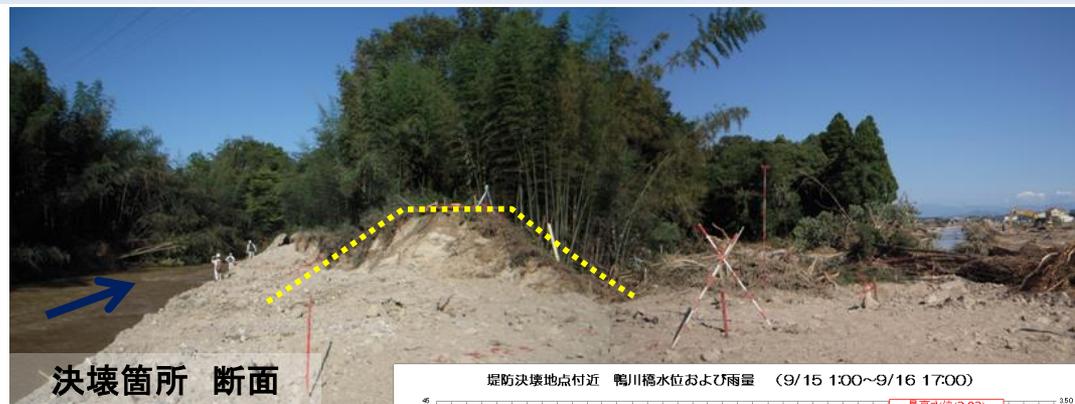
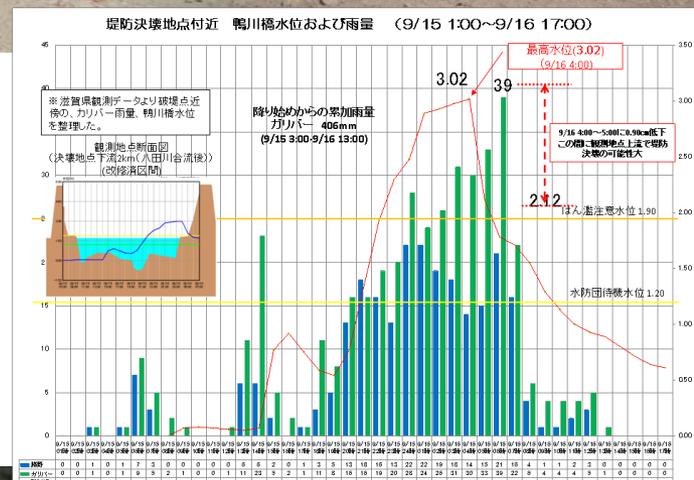
- ・未改修区間
- ・堤防高は比較的高い
- ・堤体は砂礫主体
- ・堤防に樹木や竹林が繁茂
- ・護岸工、護床工が設置済

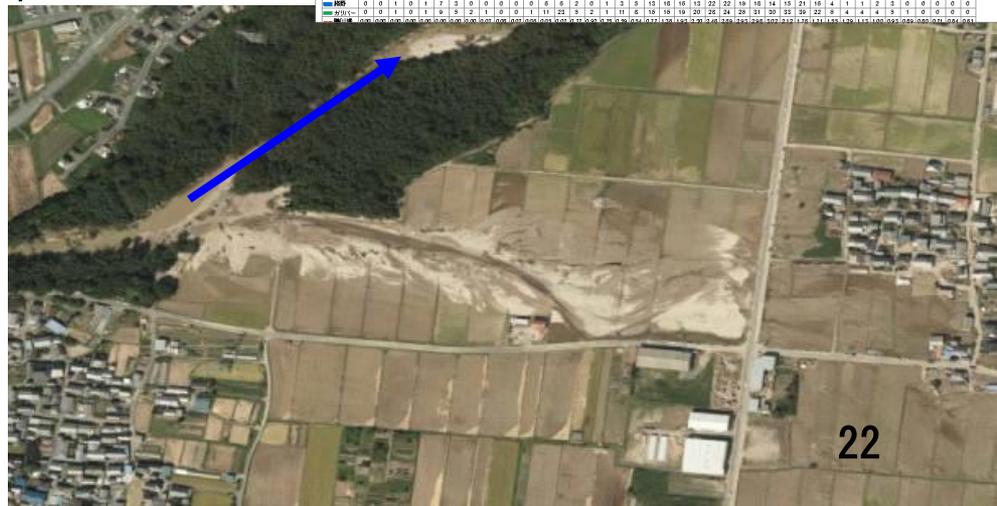
- ・堤防決壊により大量のはん濫水・土砂等が堤内地に流入し甚大な被害が発生
