今後の堤防管理に関する技術検討会 検討会とりまとめ資料

金勝川の決壊について

滋賀県 土木交通部 流域政策局

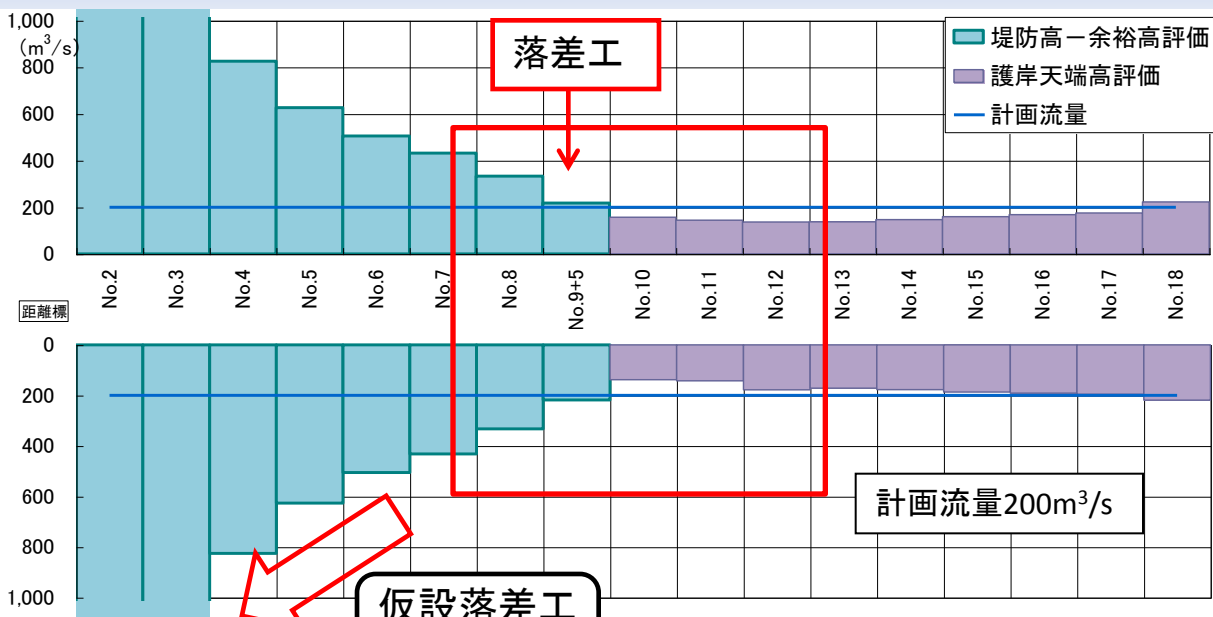
図 金勝川流下能力図(100m間隔)

・仮設落差工区間は、計画流量200m³/sの流下能力が確保されている。
 ・ただし、上流未改修区間の既設護岸高評価では、計画規模相当の流下能力を確保できていない。

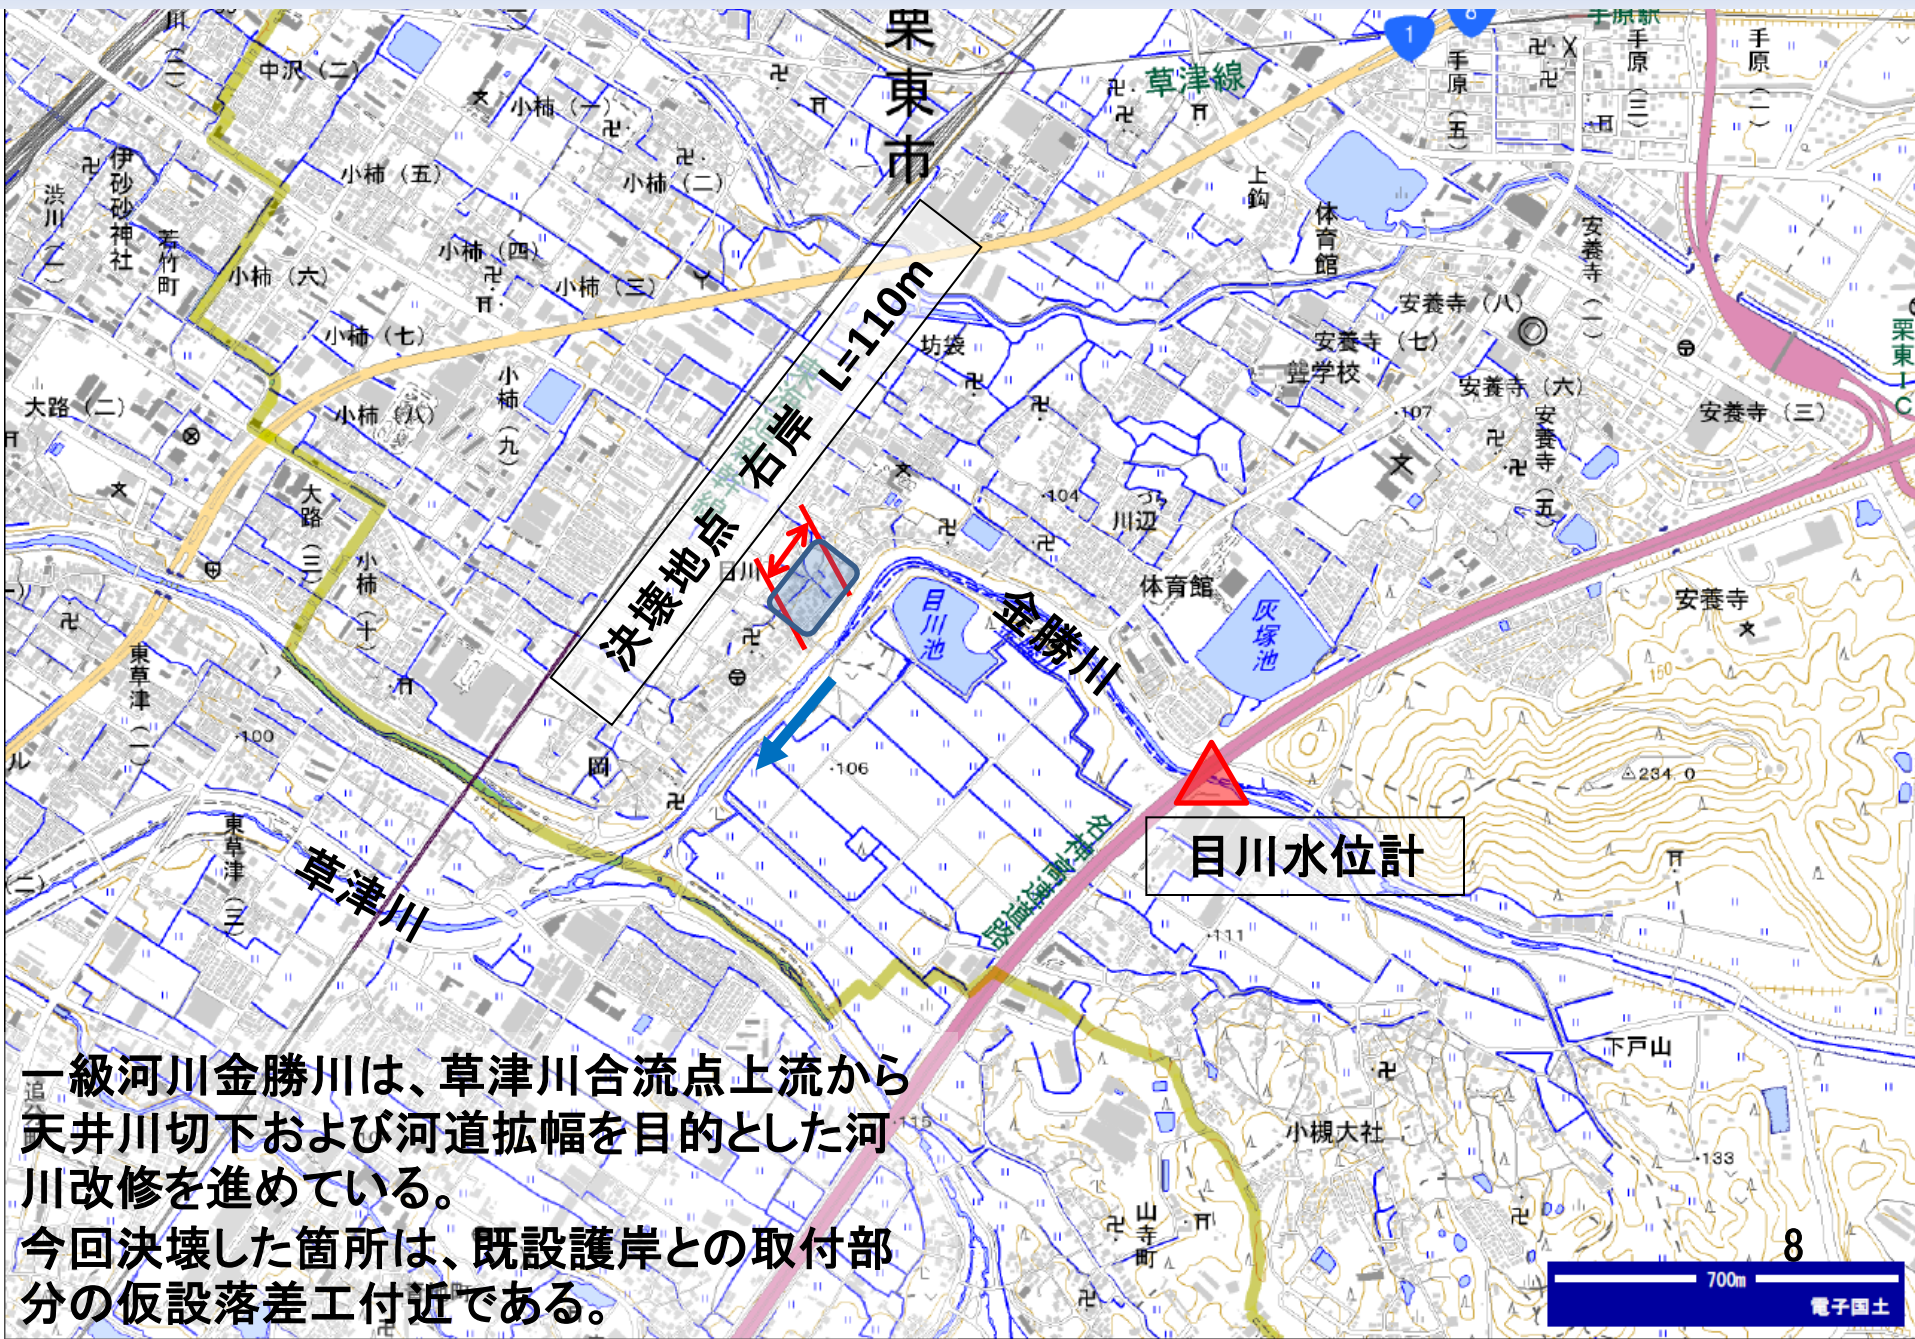
一級河川金勝川は、草津川合流点上流から天井川切下および河道拡幅を目的とした河川改修を進めている。
今回決壊した箇所は、既設護岸との取付部分の仮設落差工付近である。

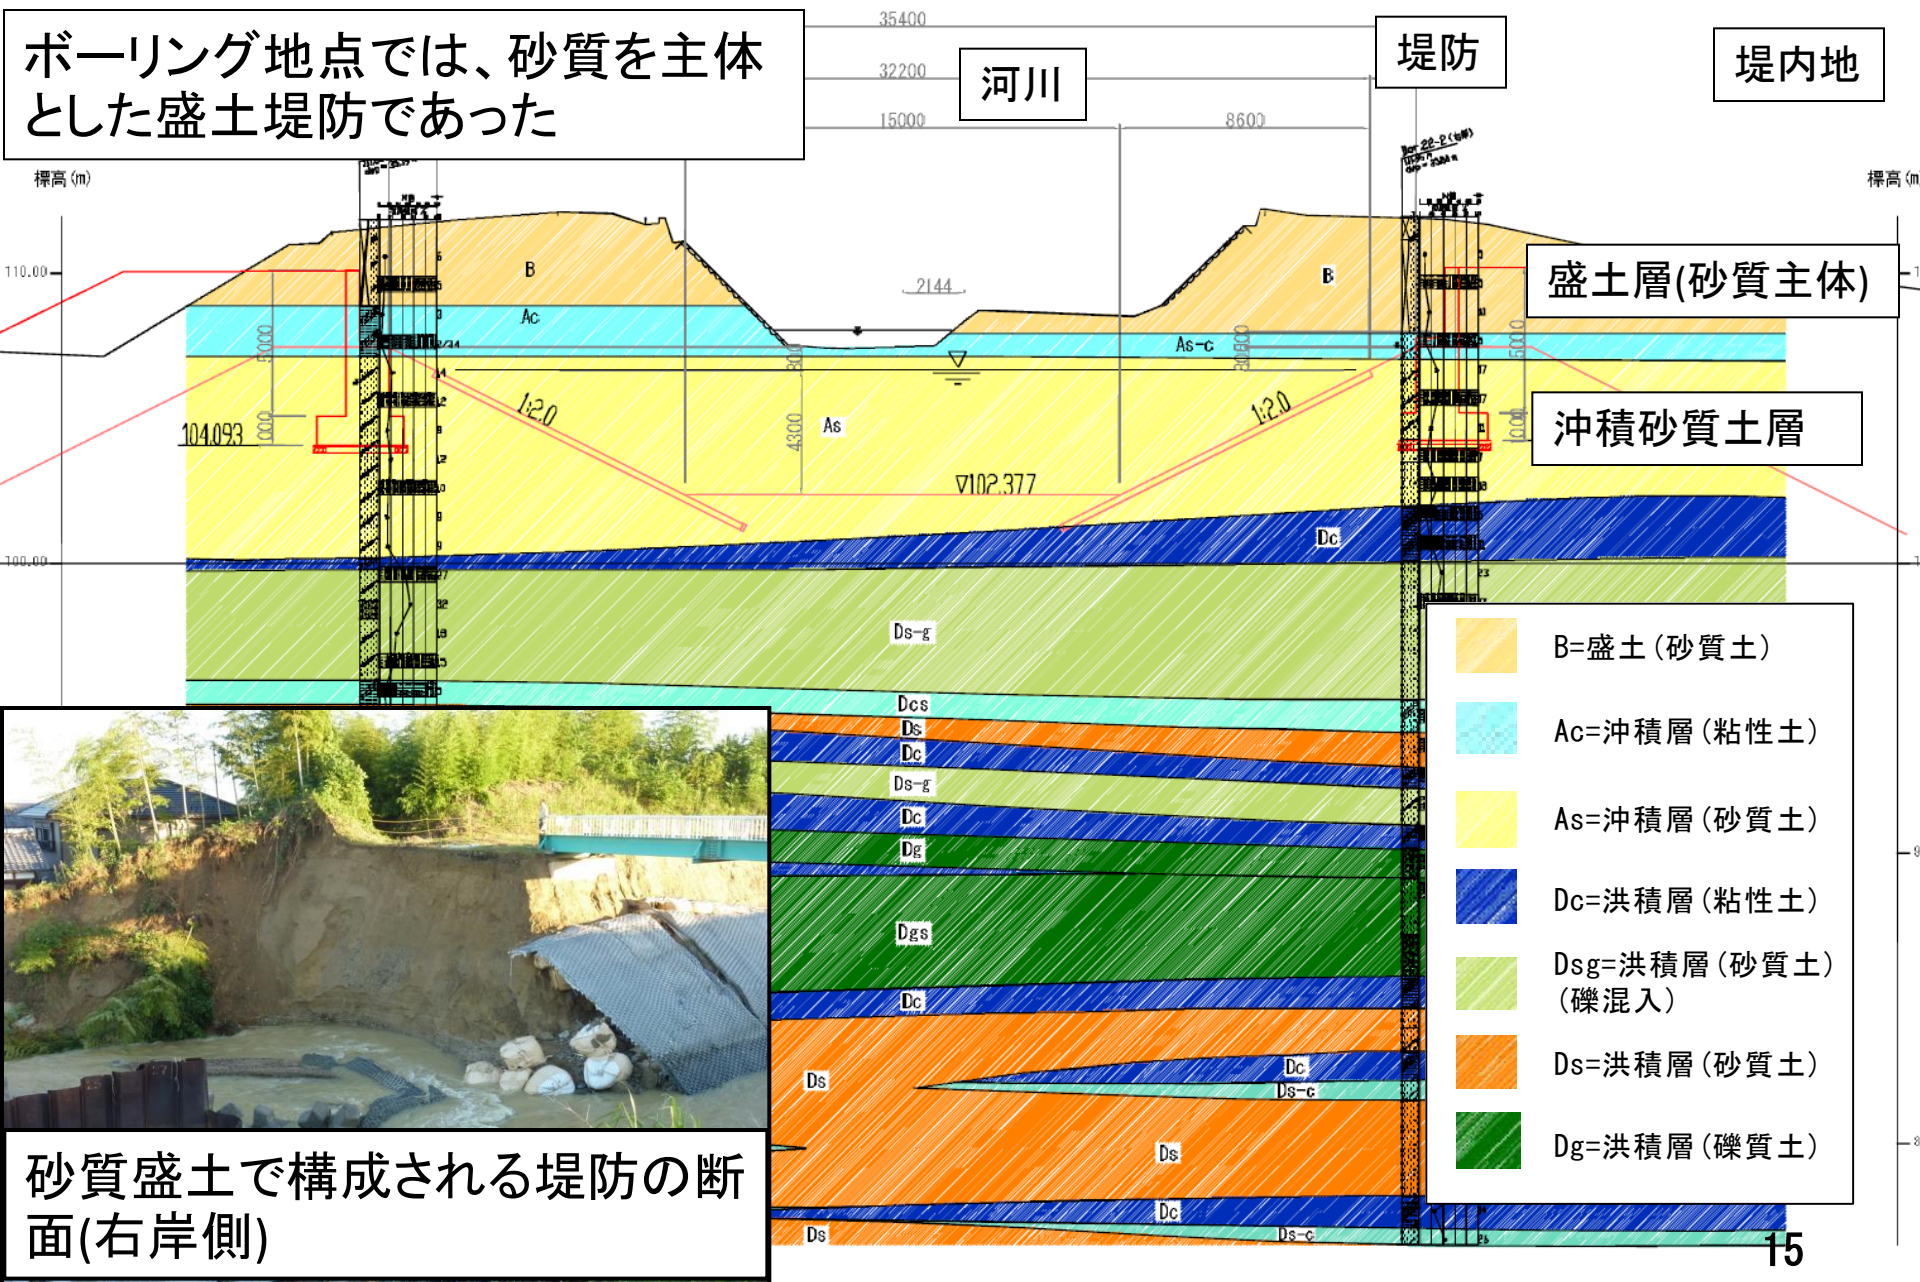
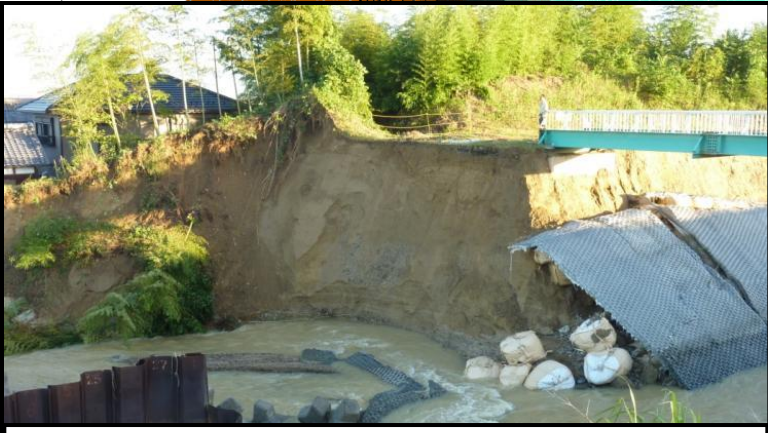
砂質盛土で構成される堤防の断面(右岸側)

ボーリング地点では、砂質を主体とした盛土堤防であった
