1-4 (1) 被災箇所 の状況

1-4 (2) 被災時平面図

1-6 金勝川での堤防決壊状況のまとめ

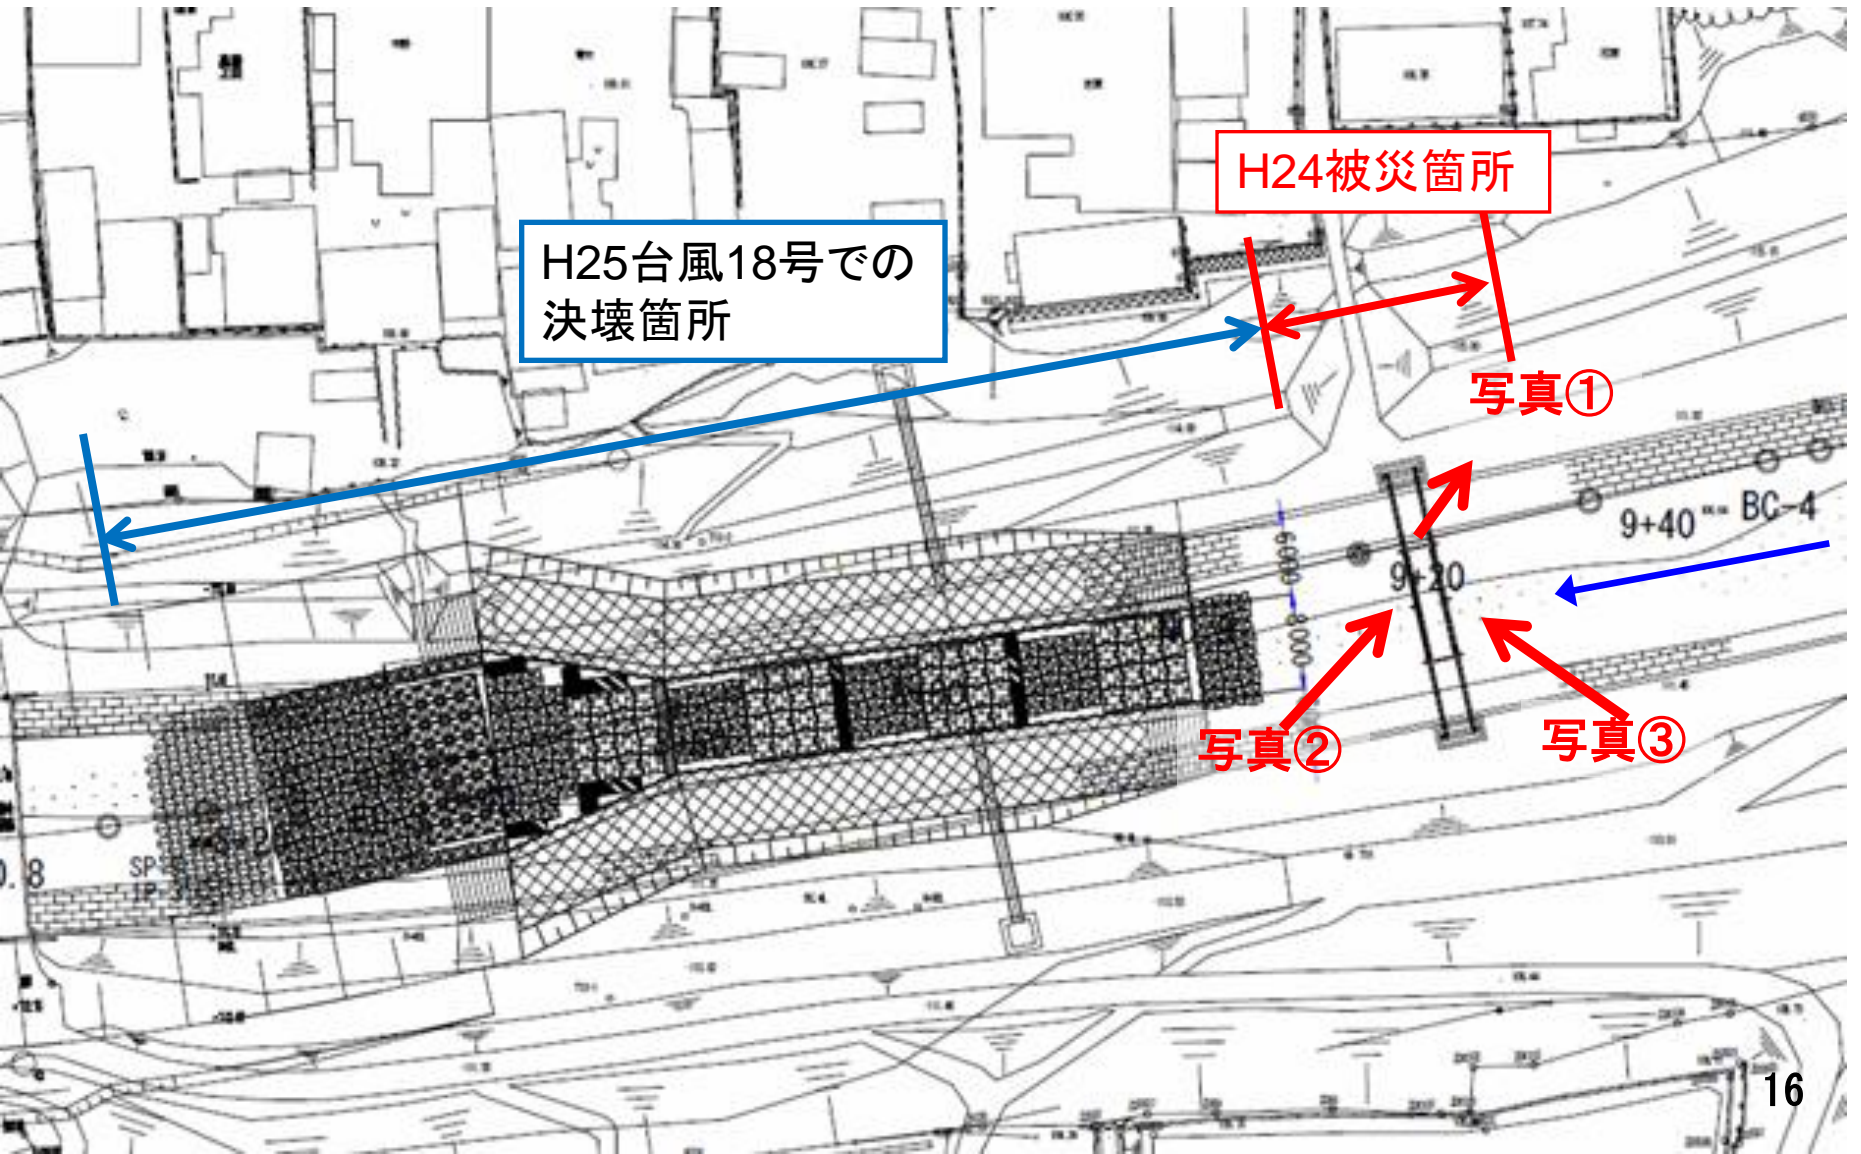
平成24年6月22日の出水によって仮設落差工上流右岸側の護岸が崩れ、応急復旧が行われている。右岸沿いの主流によって基礎が洗掘を受けており、これが主要因と推察される

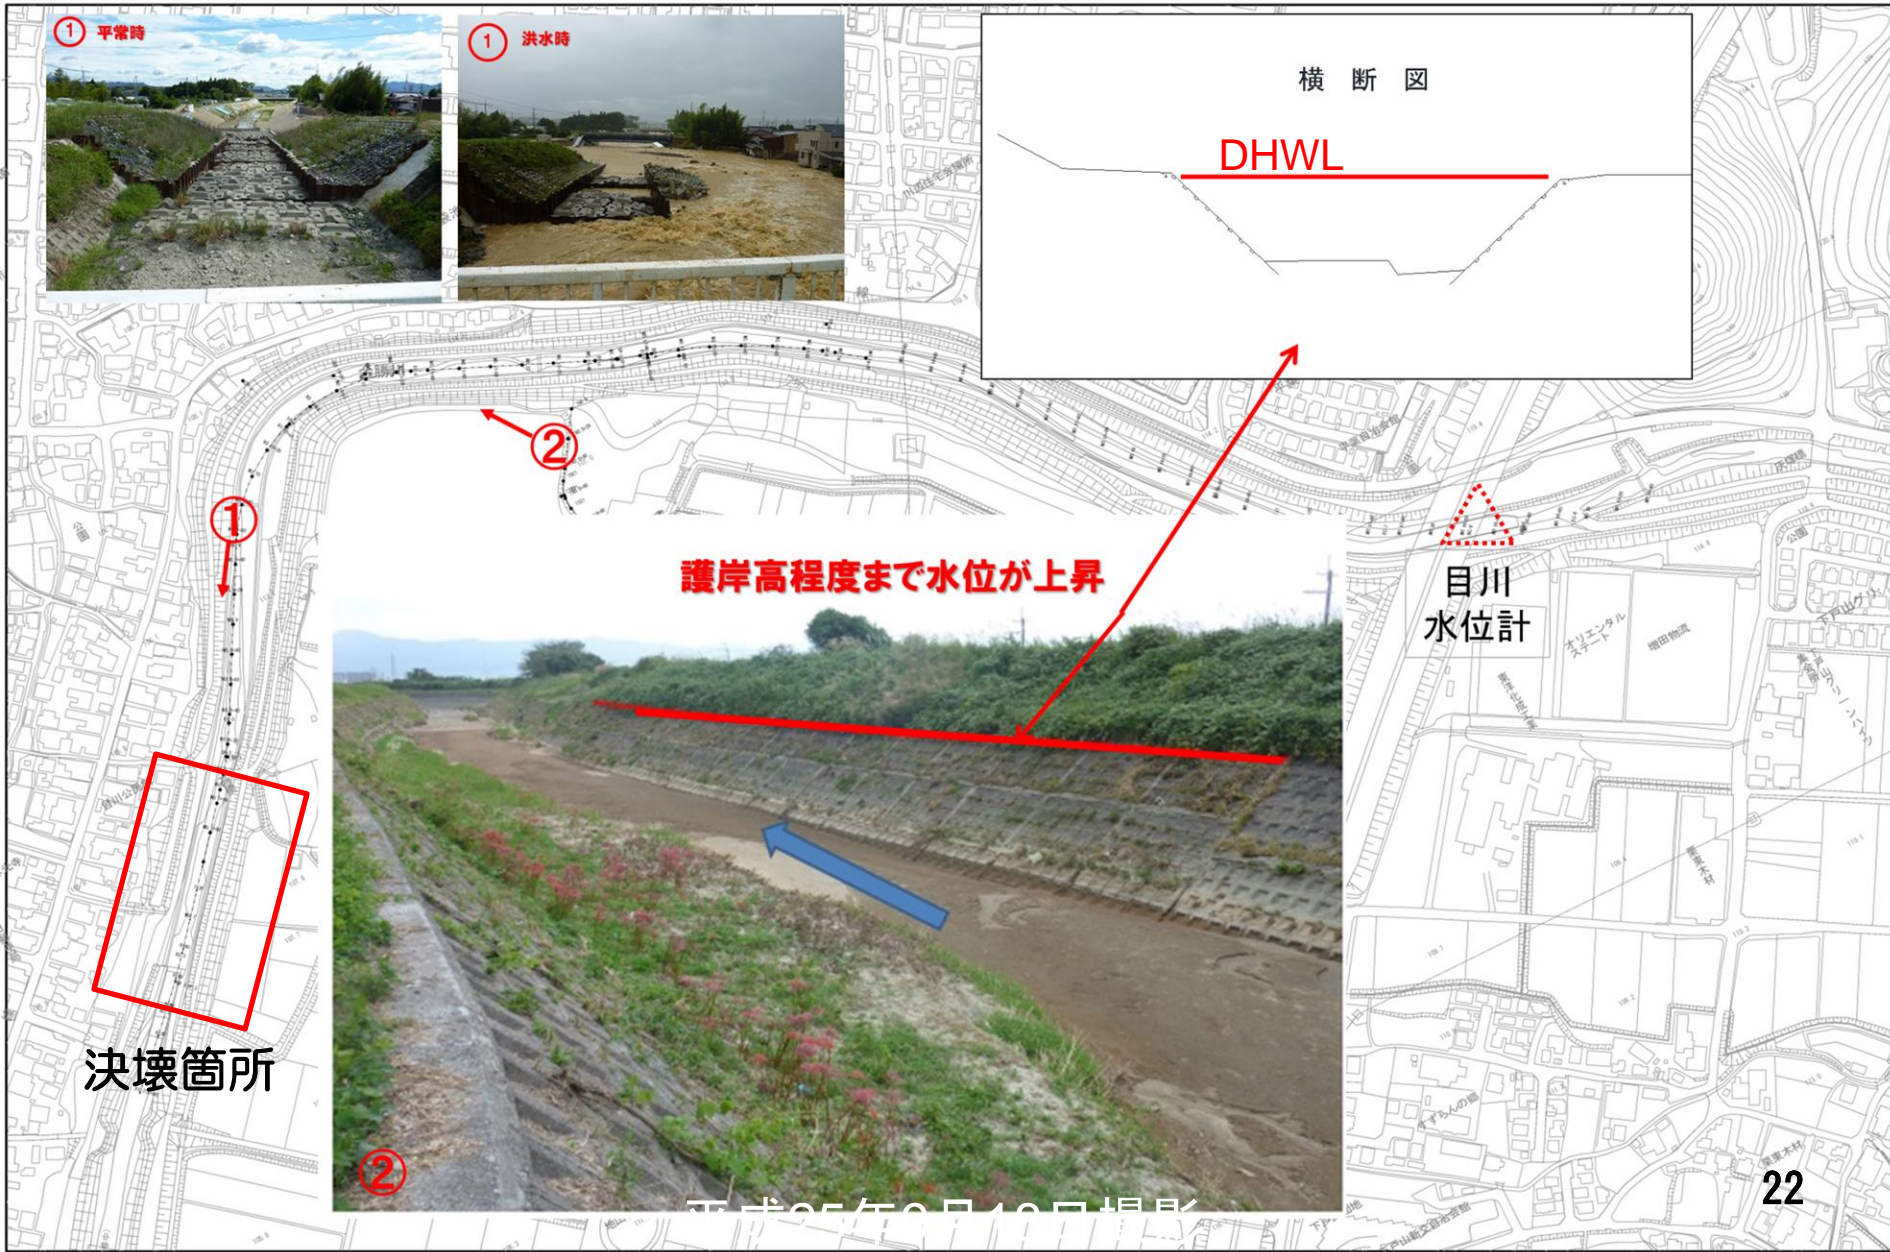
1-4 (1) 被災箇所状況

決壊箇所周辺の痕跡水位状況

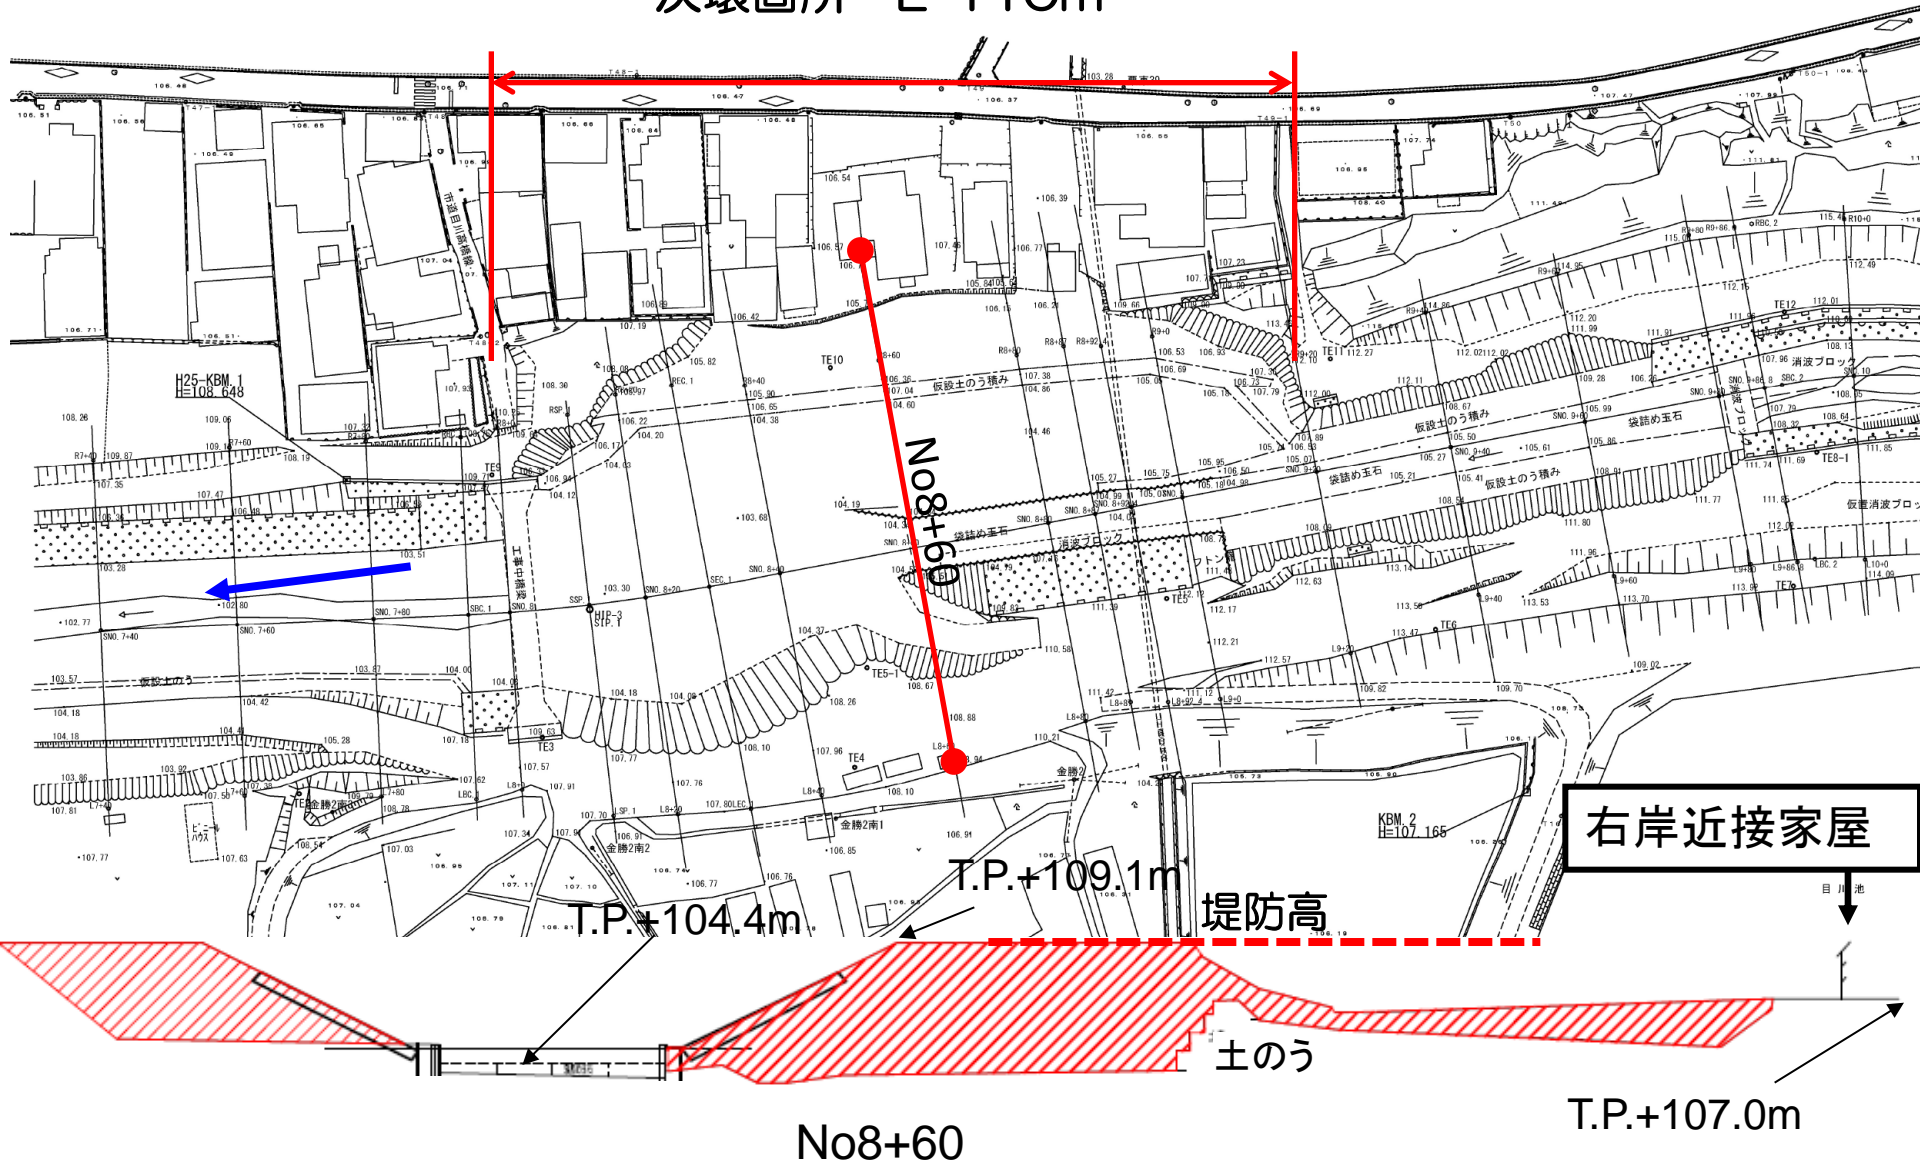
決壊箇所 L=110m

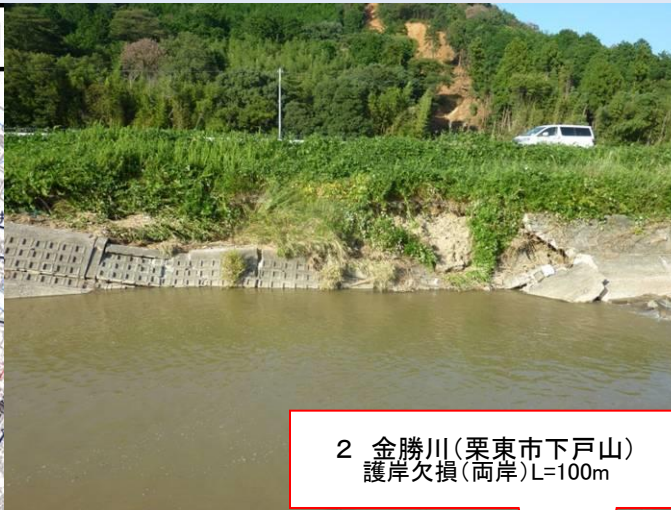
2 金勝川(栗東市下戸山)
護岸欠損(両岸)L=100m

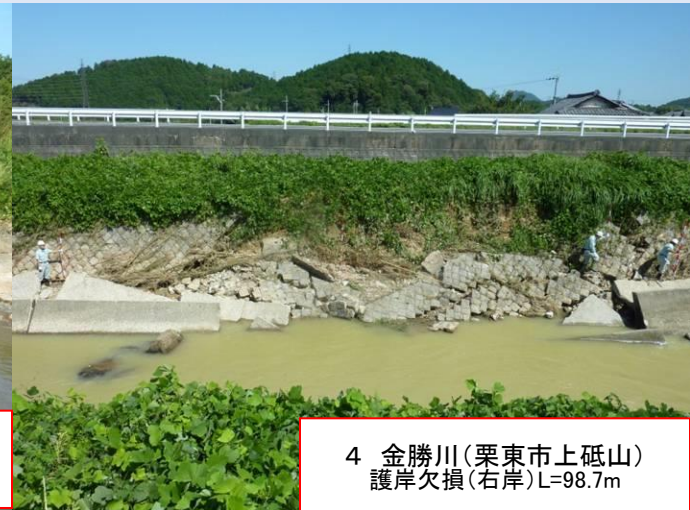
4 金勝川(栗東市上砥山)
護岸欠損(右岸)L=98.7m

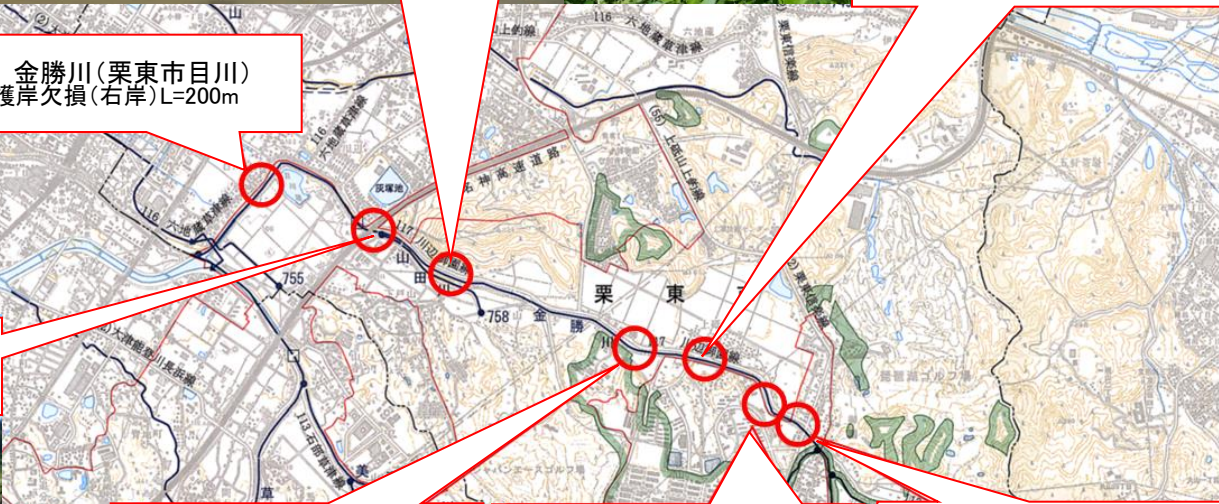
1 金勝川(栗東市目川)
護岸欠損(右岸)L=200m

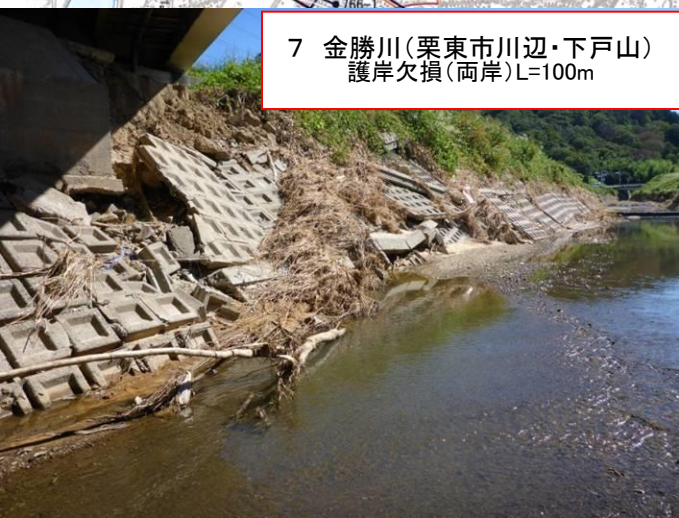
7 金勝川(栗東市川辺・下戸山)
護岸欠損(両岸)L=100m

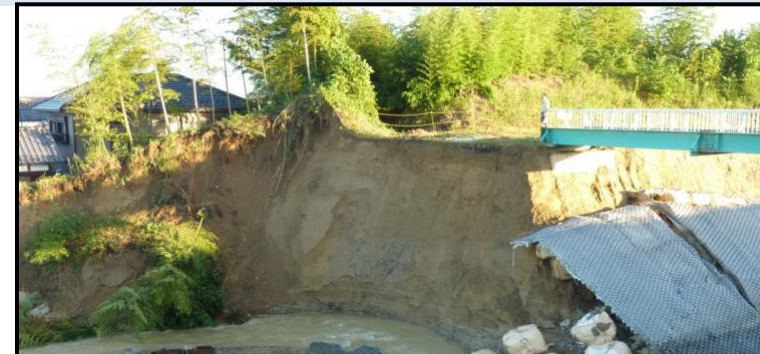
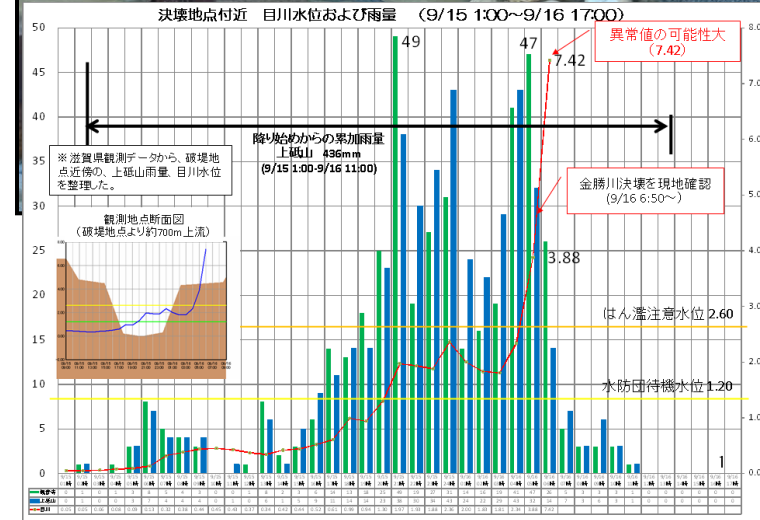
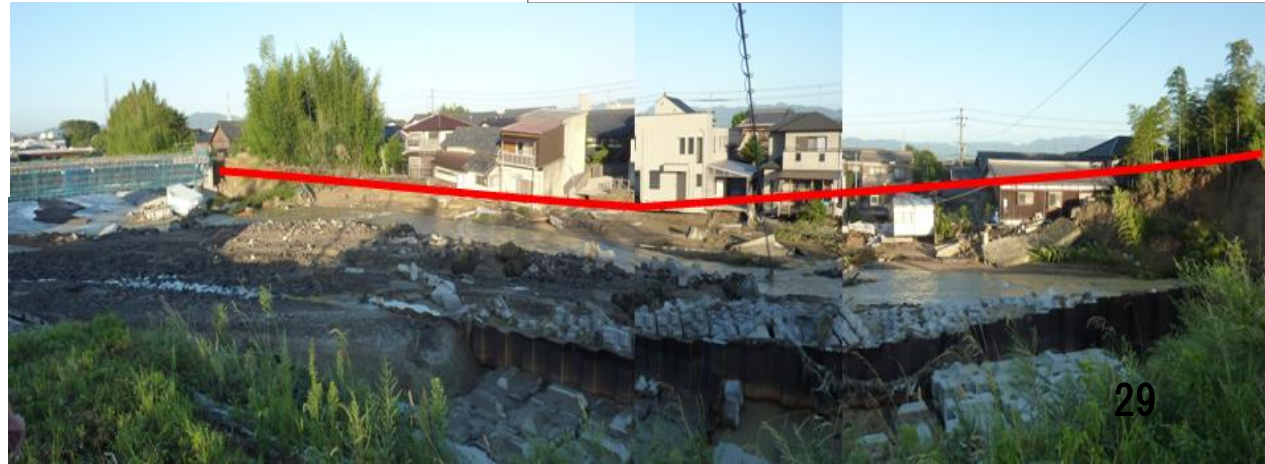
右岸堤防が決壊・流失し、近隣家屋に深刻な被害が発生
