4 安曇川の被災状況

一級河川安曇川(高島市安曇川町川島)

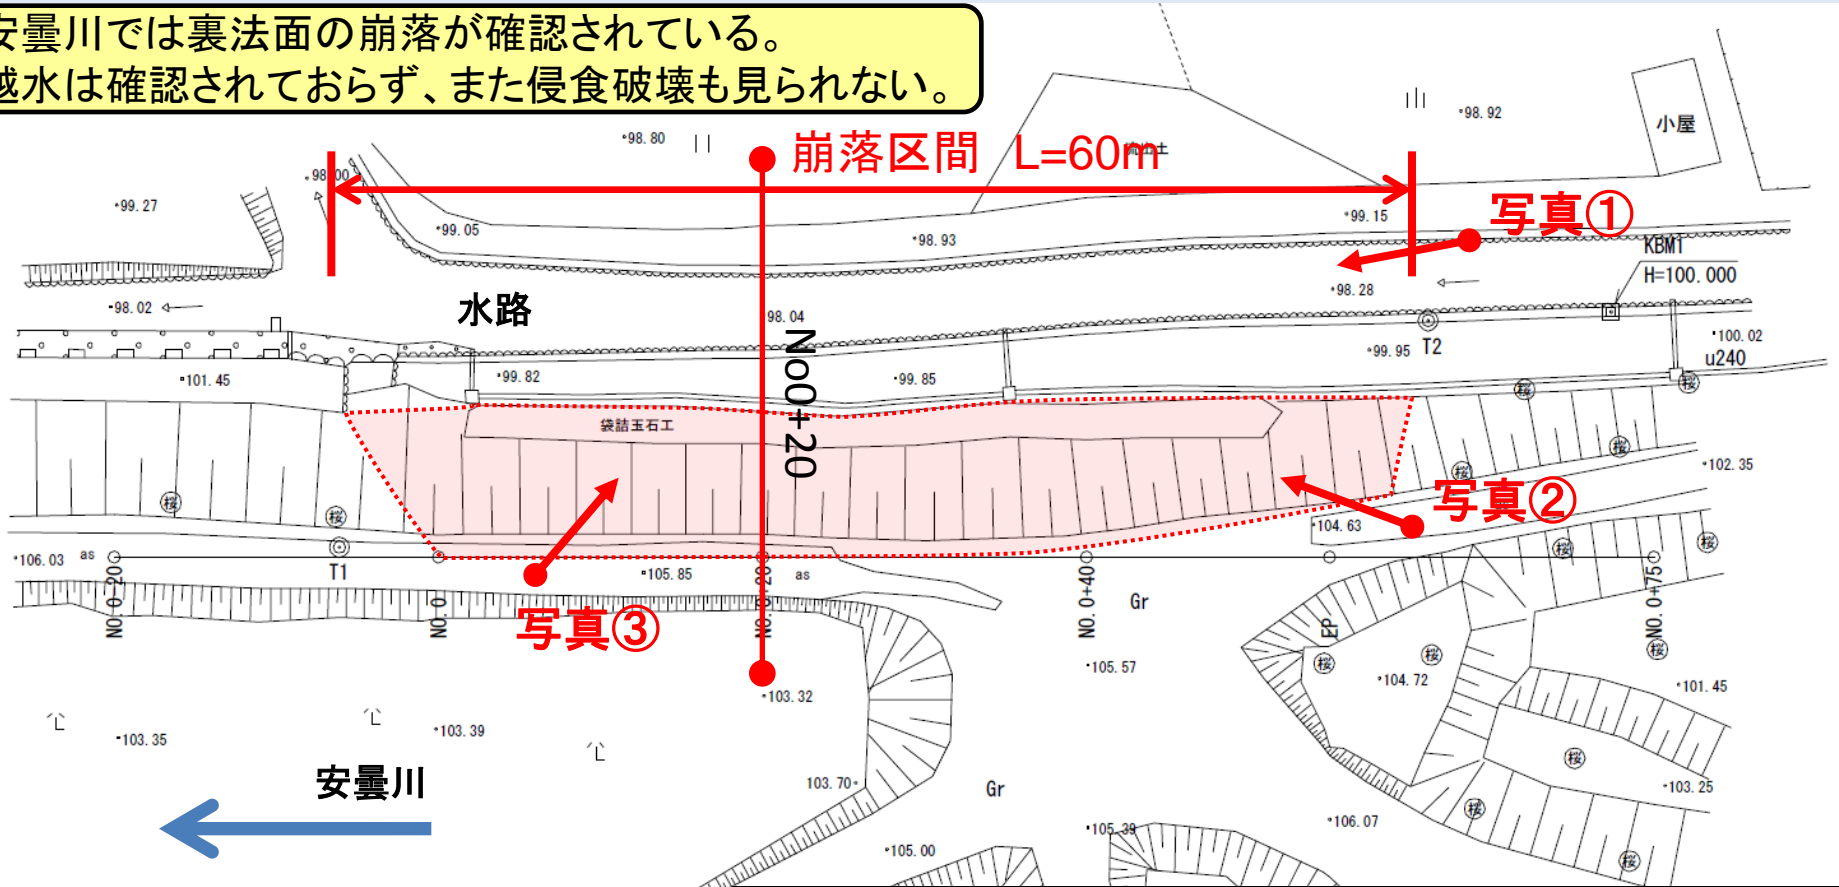
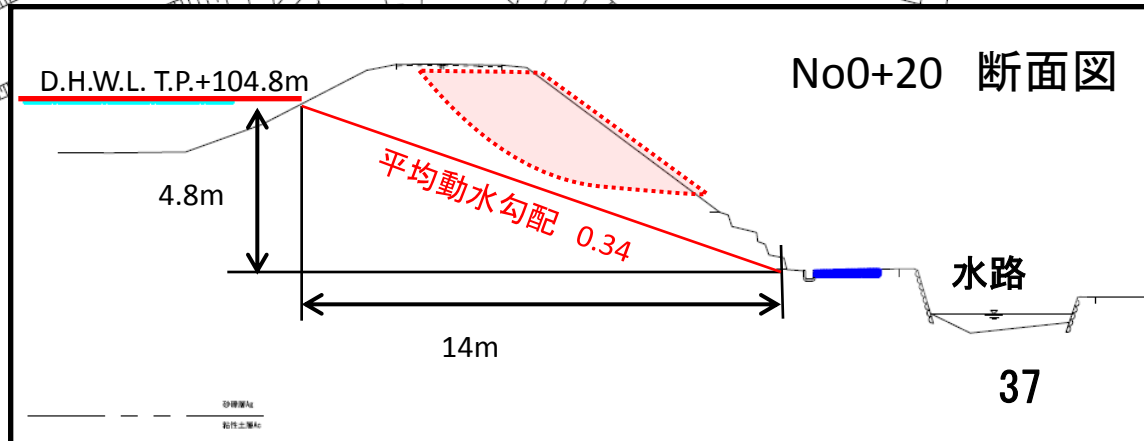
安曇川では裏法面の崩落が確認されている。
越水は確認されておらず、また侵食破壊も見られない。

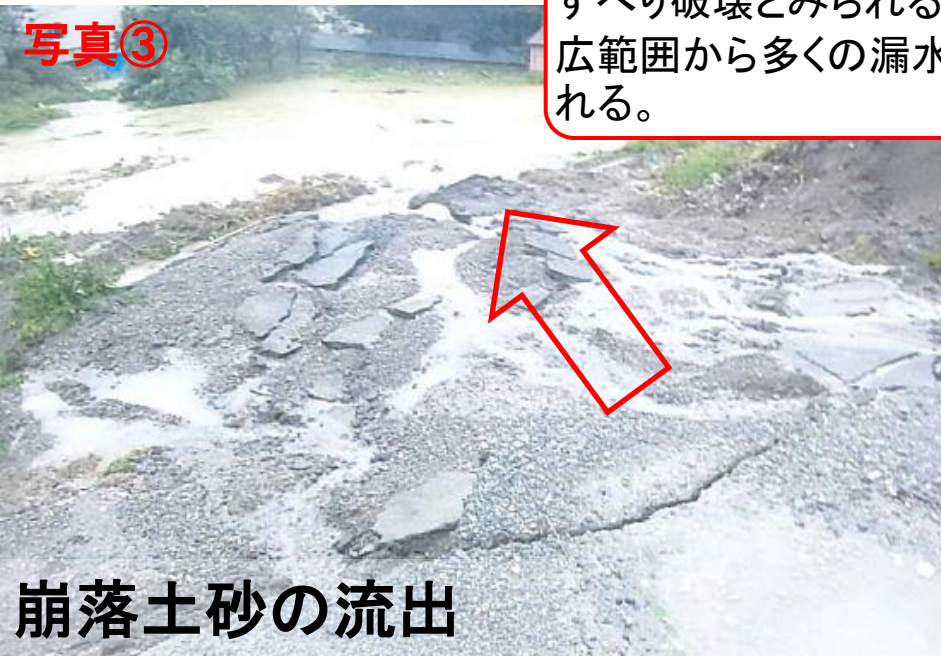
すべり破壊とみられる崩落
広範囲から多くの漏水が見られる。

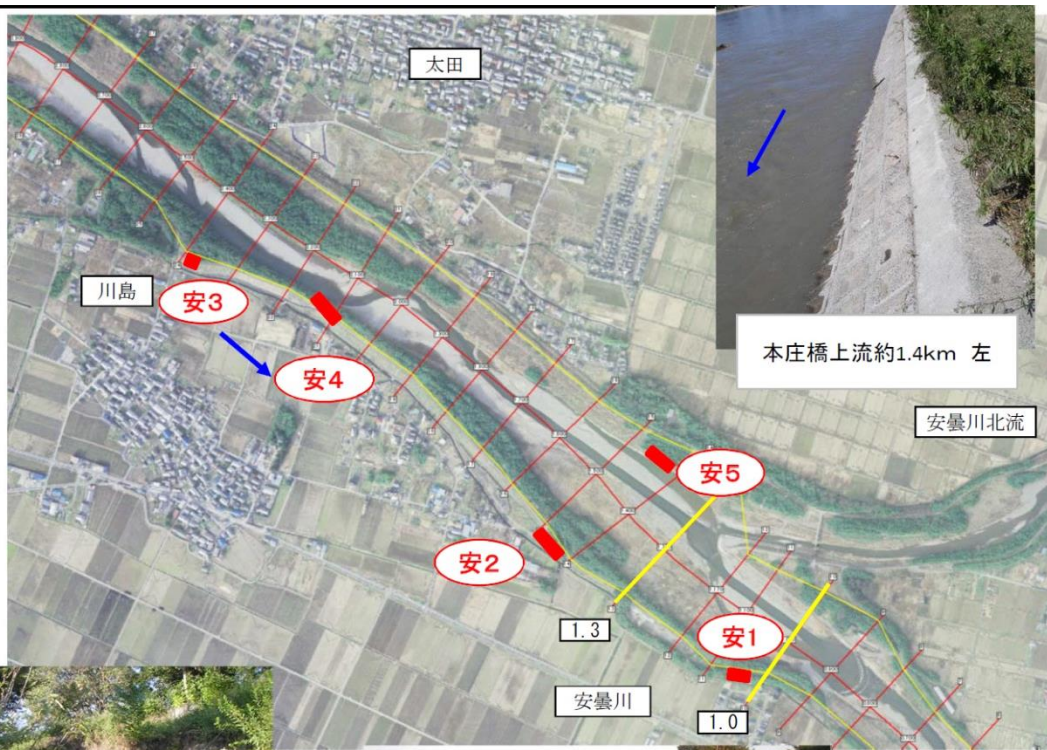
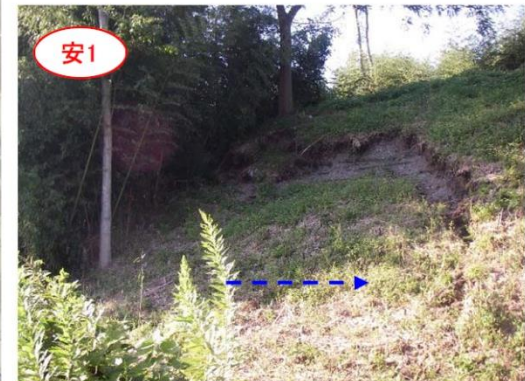
本庄橋上流約1.0km 右岸
堤防法面欠損(堤内) L=22.0m

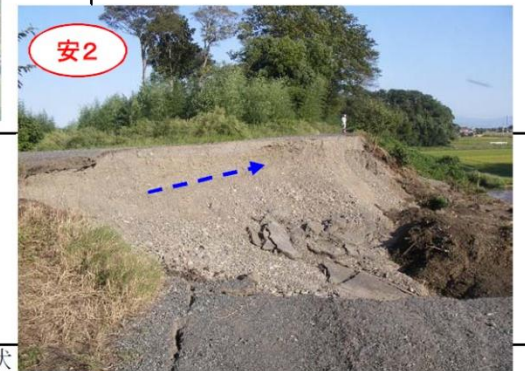
本庄橋上流約1.5km 右岸
堤防法面欠損(堤内) L=58.5m

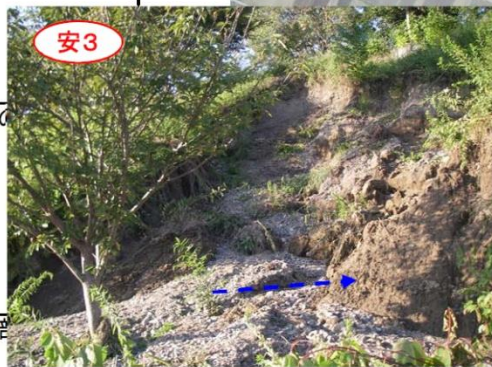
161号線下流約1.8km 右岸
堤防法面欠損(堤内) L=9.5m

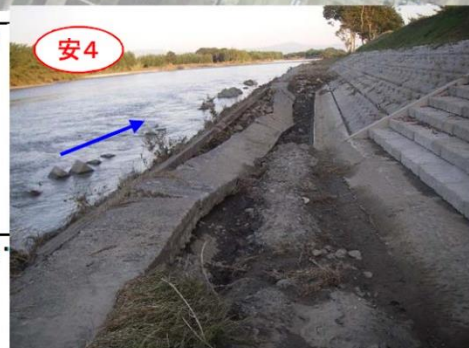
本庄橋上流約1.8km 右岸
張ブロック護岸欠損 L=61.5m

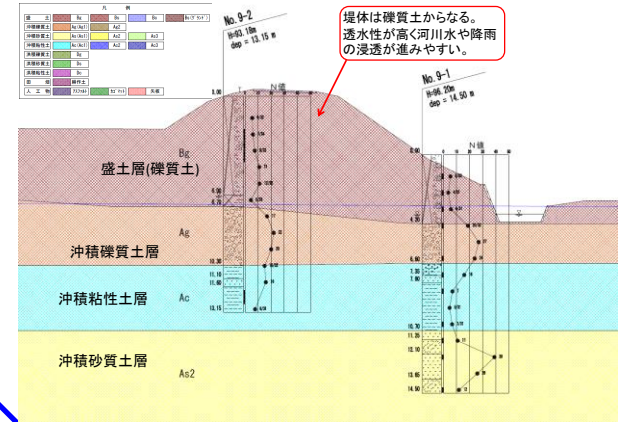
地質調査結果より、堤体は主に礫質土で構成されており透水性が高く、河川水や降雨が浸透しやすい特性を有する。

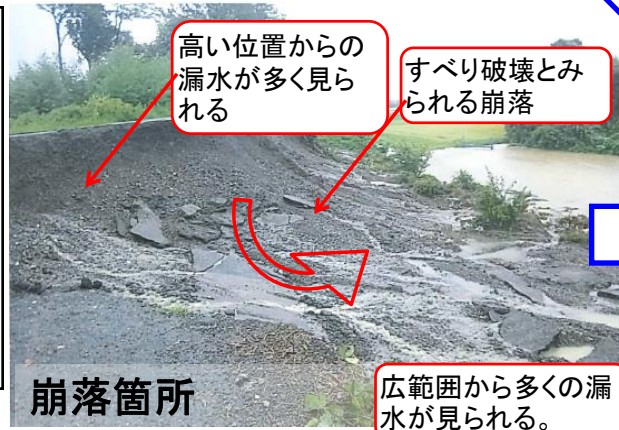
- 高い位置からの漏水があり浸潤面が高い
- 広い範囲からの漏水が確認されており、特定箇所にも漏水が集中するパイピングの様相とは異なる。
- 越水・侵食は確認されていない。
