今後の堤防管理に関する技術検討会 第4回検討会資料

鴨川の決壊について

2014年11月11日

滋賀県 土木交通部 流域政策局

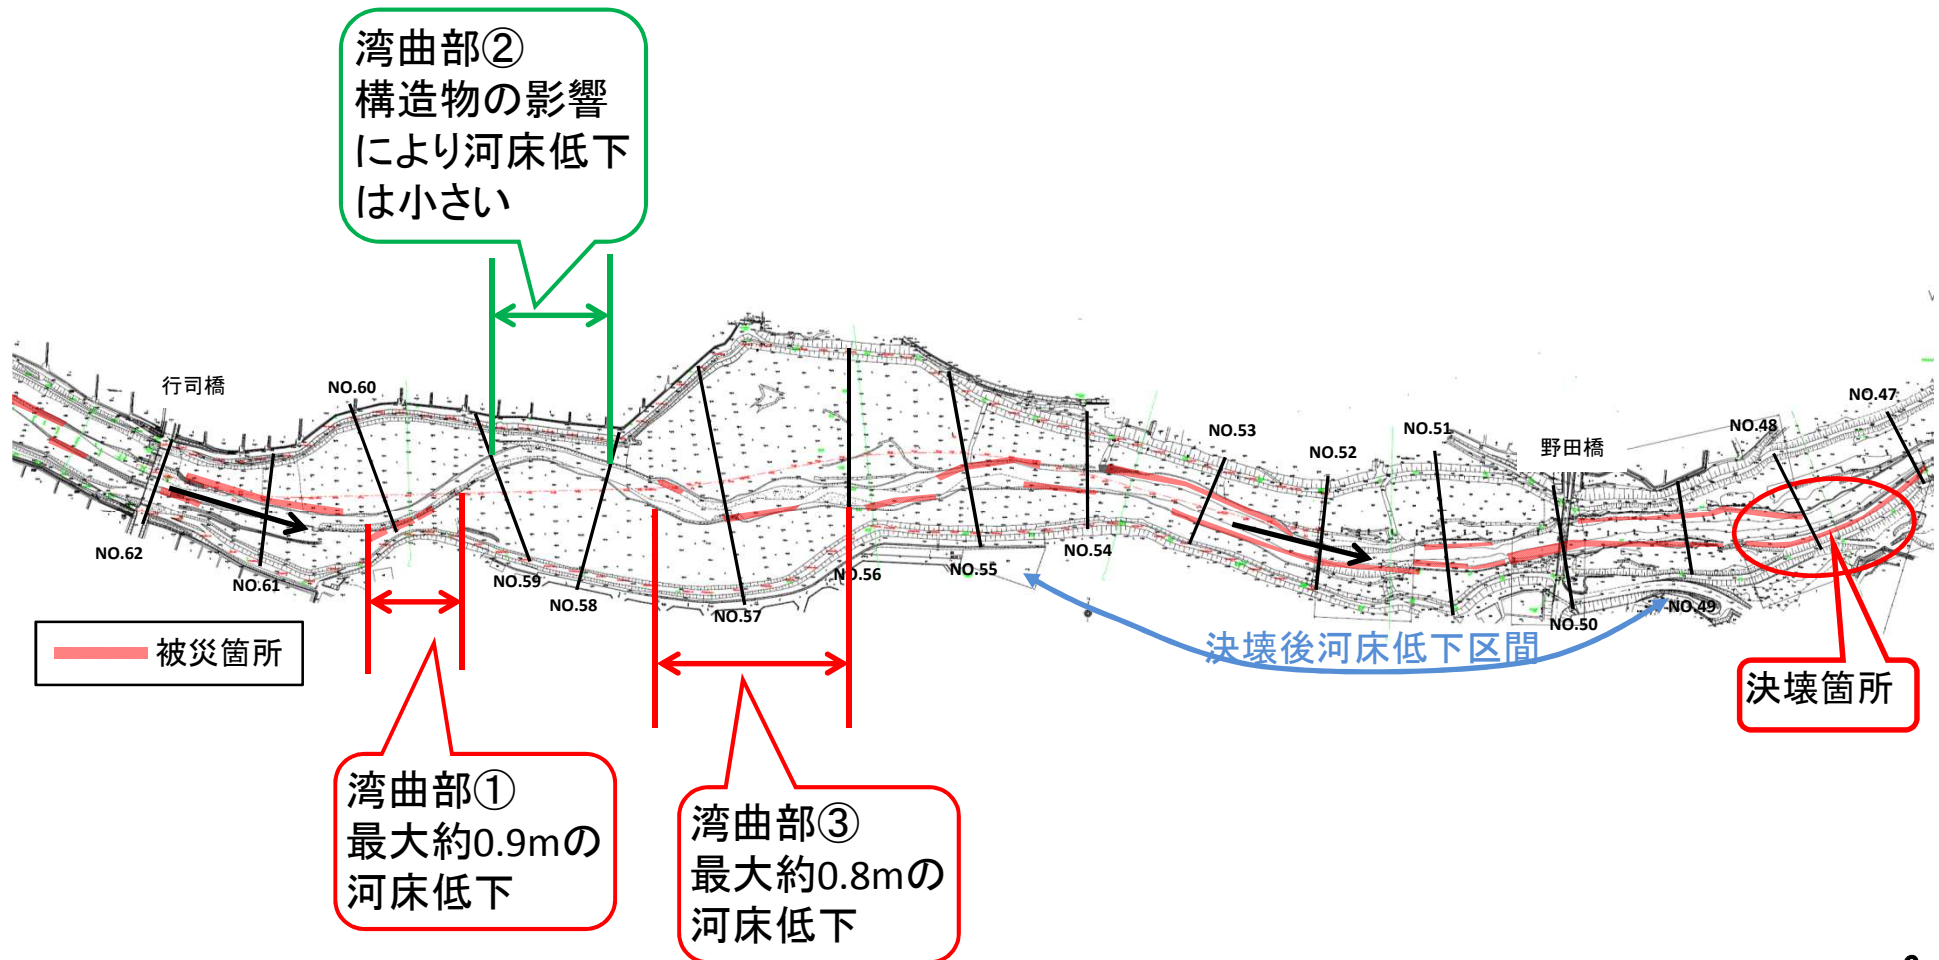
決壊の影響が軽微とみられる上流区間のうちの湾曲部での河床低下状況を把握する。
決壊箇所でも概ね同様の河床低下が発生したと考えると、護岸被災に至った可能性の
検証となる。

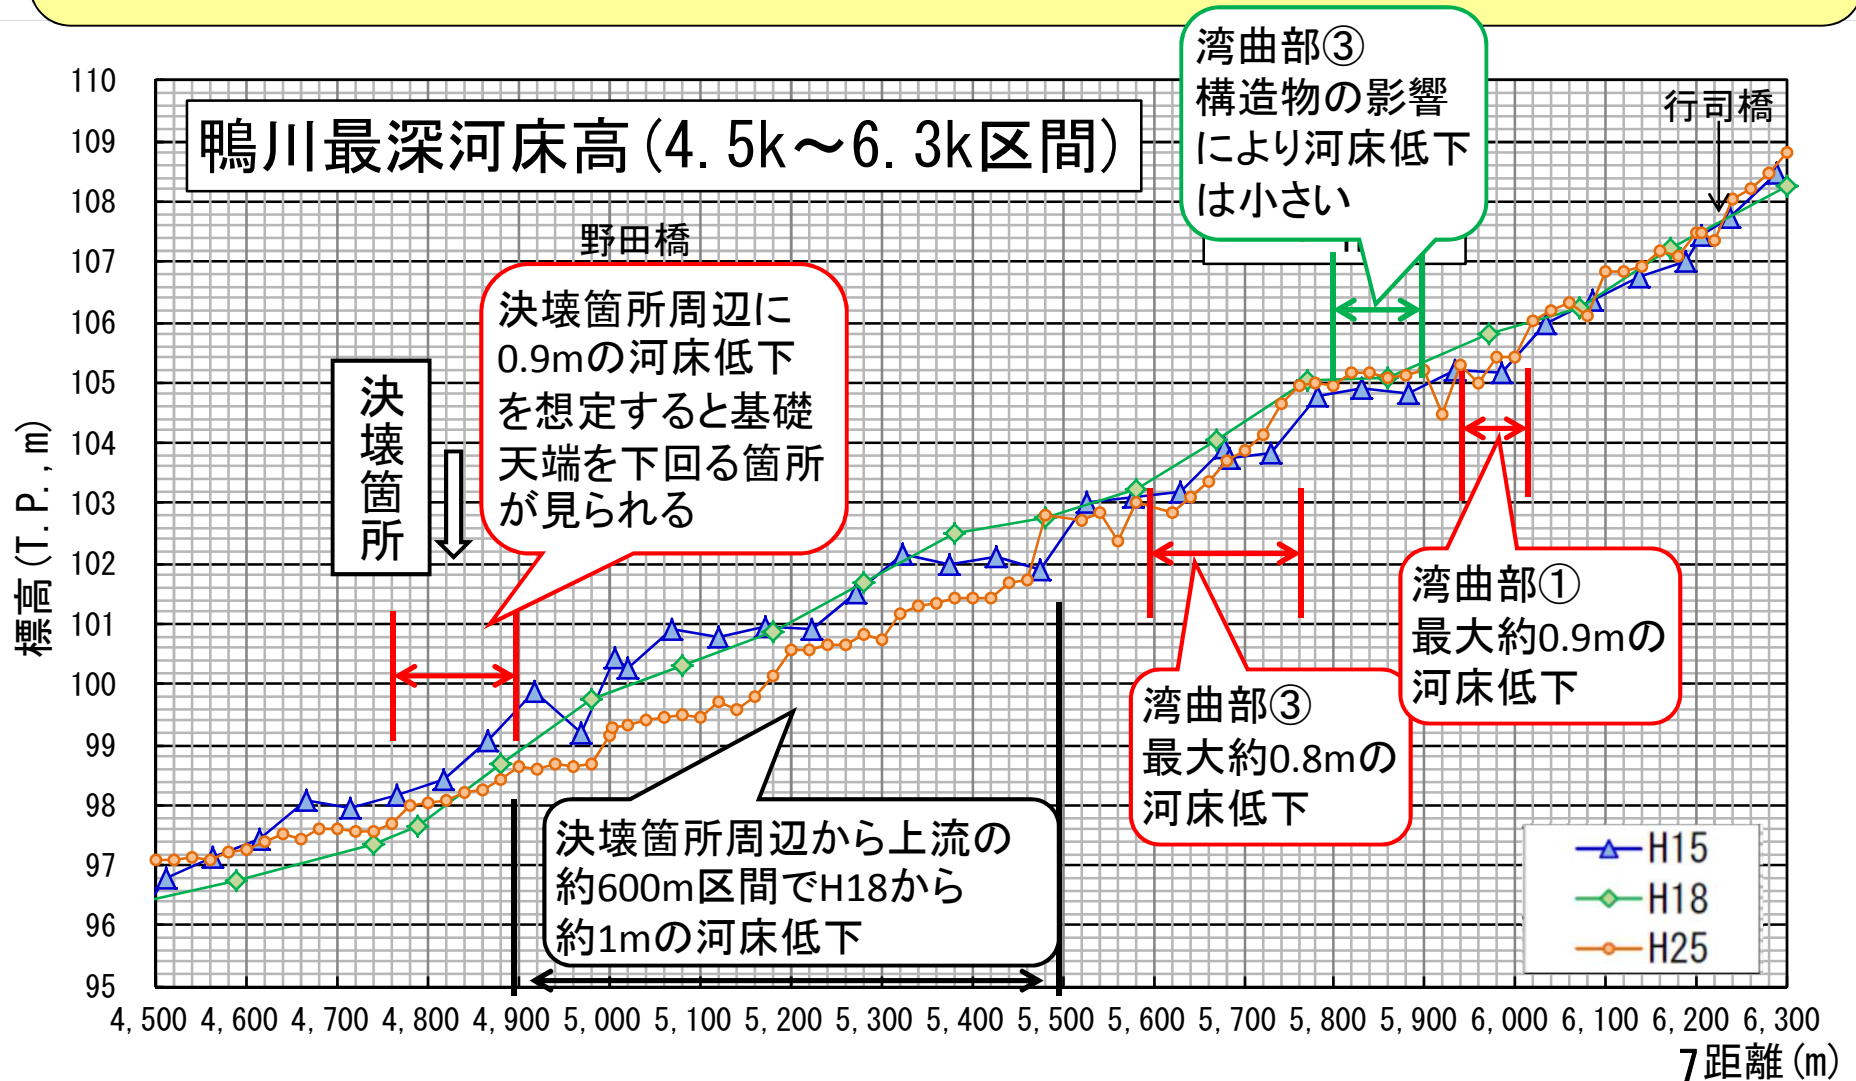
上流湾曲部での河床低下量(H18測量～H25測量の間の低下量)は最大で約0.9mとなっており、同程度の河床低下が決壊箇所が発生したとすると基礎天端を下回る箇所も見られる。

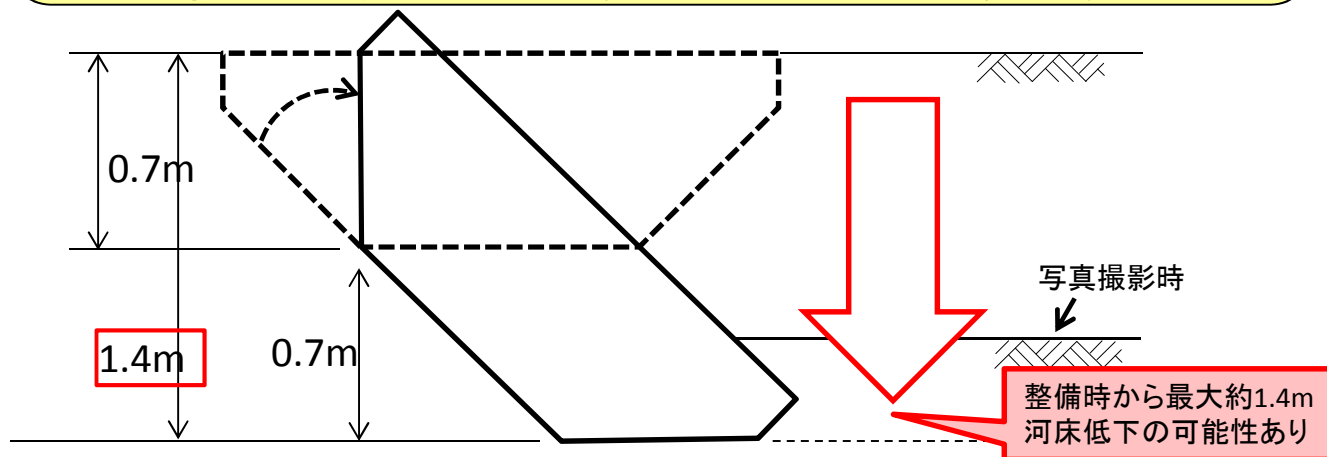
図 ブロックのサイズ・傾きの角度から推定される河床低下量

湾曲部の護岸ブロックのサイズ・傾きの角度から、ブロック整備時から最大1.4mの河床低下発生の可能性が考えられる。

護岸の根入れは1m程度と考えられることから、決壊箇所でも同様の河床低下が発生したと考えることも可能である※。

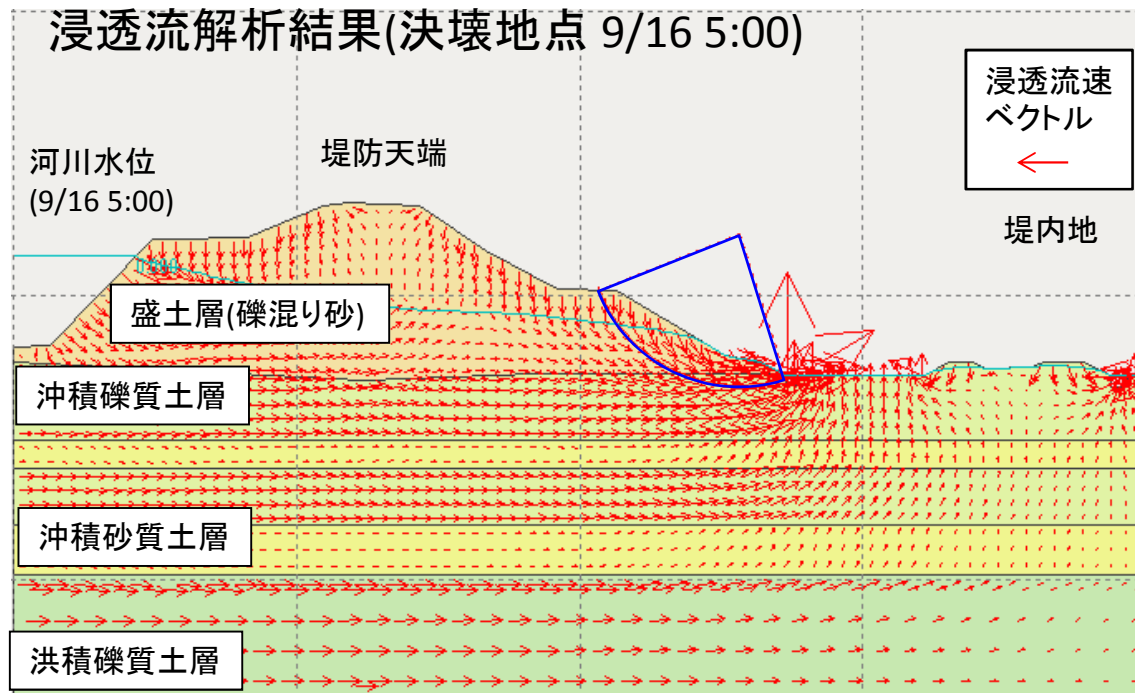
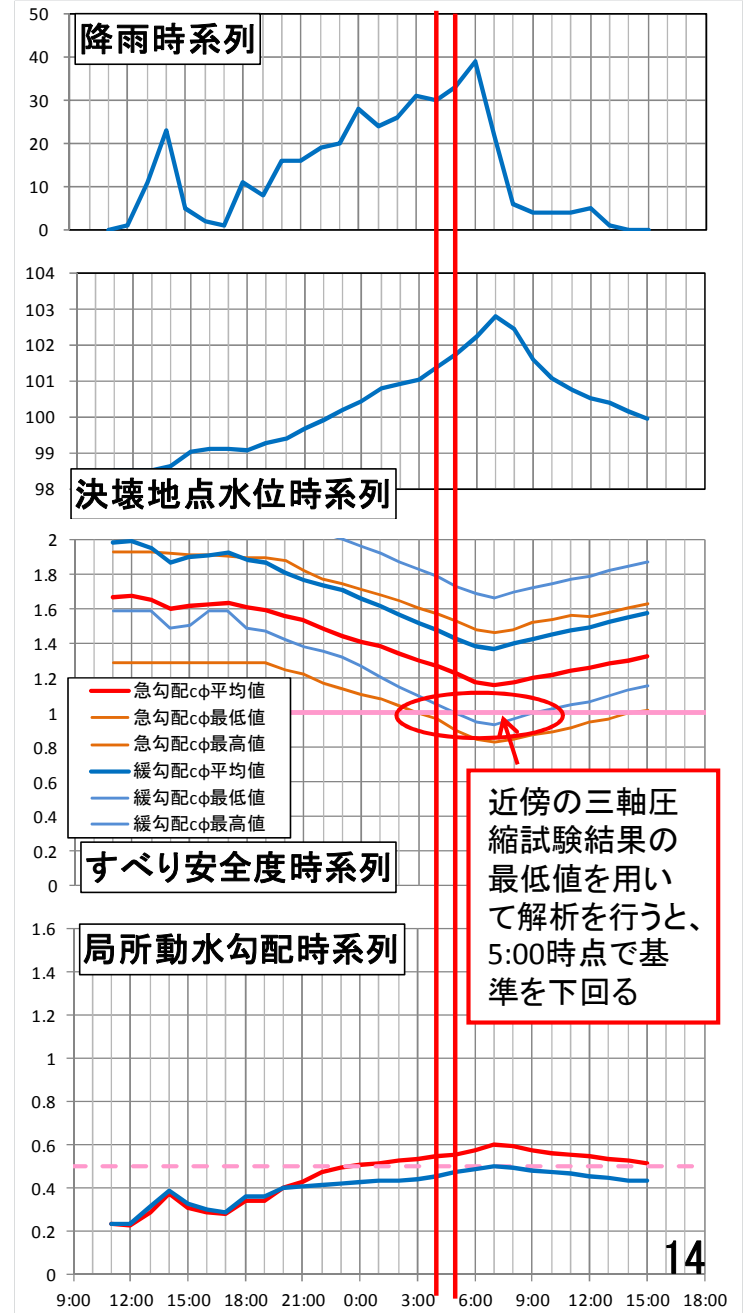
決壊地点での浸透流解析を実施した。

近傍の三軸圧縮試験結果から平均的な定数を設定した場合、すべりに対する安全性が維持される結果となったが、土質の状況によってはすべり破壊の基準を下回る結果となっている。

- ・裏法勾配がより厳しい条件となることで、浸透破壊への安全性の低下が確認できる。
