今後の堤防管理に関する技術検討会 第4回検討会資料

金勝川の決壊について

2014年11月11日

滋賀県 土木交通部 流域政策局

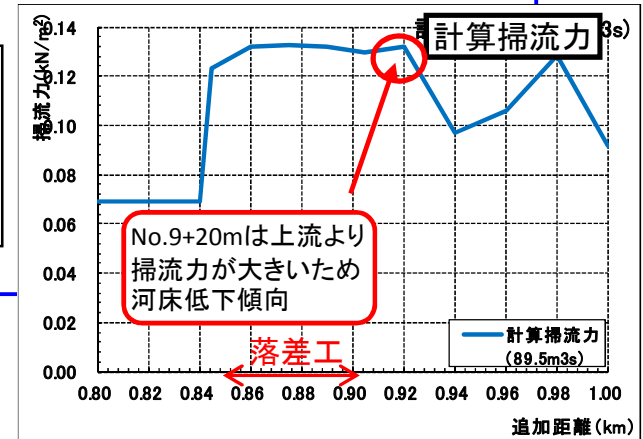
落差工上流側の護床ブロックは基準に基づき縦断方向に約5mの設置配置であり、その上流側は砂河床であった。

落差工は急勾配であり、低下背水の影響により落差工上流側約20mまでは流速が増大。

供給土砂よりも流下土砂量が多くなり河床低下が発生しやすい

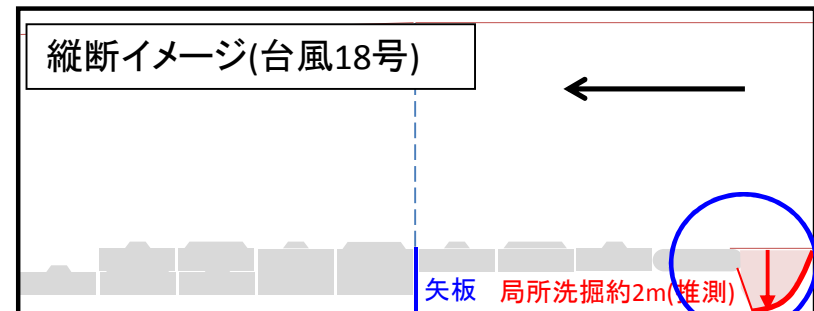
縦断イメージ(台風18号)

護床ブロック設置箇所上流側で著しい河床低下が発生しブロックが不安定化。
→ 護床ブロックの流失。

落差工直上流での河床低下の進行
→ 護岸・堤体・小口止矢板等の被災の進行

右岸堤体の決壊

上流側河床高が約2m低下(ブロック厚の約4倍)
→ 不安定性増大(単体相当)

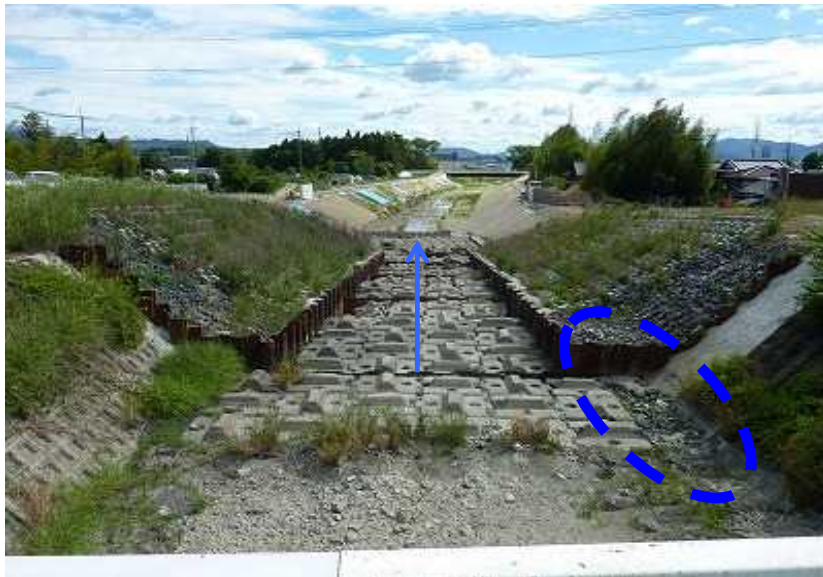
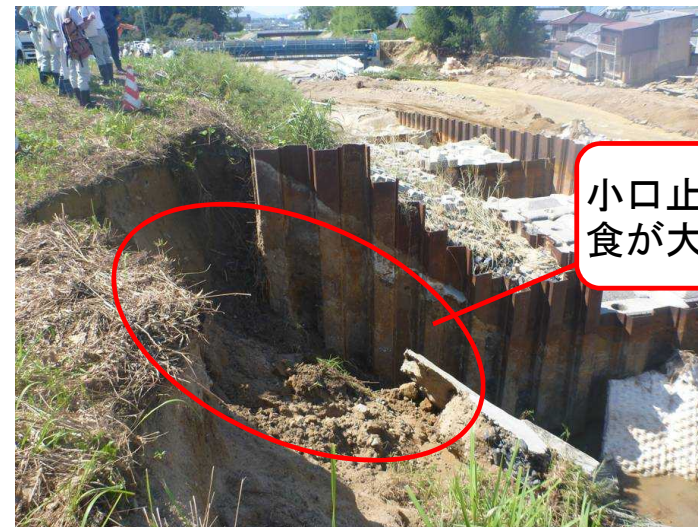
- ・小口止周辺で堤体侵食が拡大しており、これが決壊に影響した可能性が考えられる。

小口止矢板周辺での侵食が大きくなっている。
