今後の堤防管理に関する技術検討会 第4回検討会資料

今後の堤防管理

2014年11月11日

滋賀県 土木交通部 流域政策局

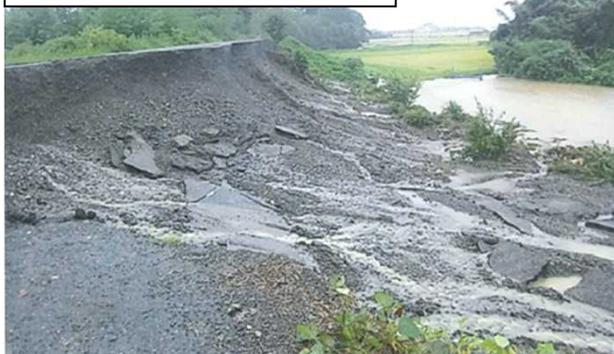
安曇川裏法崩落状況

- ・いずれも越水は確認されていないが高水位が長時間継続している。
- ・越水を伴わない決壊・崩落が発生している

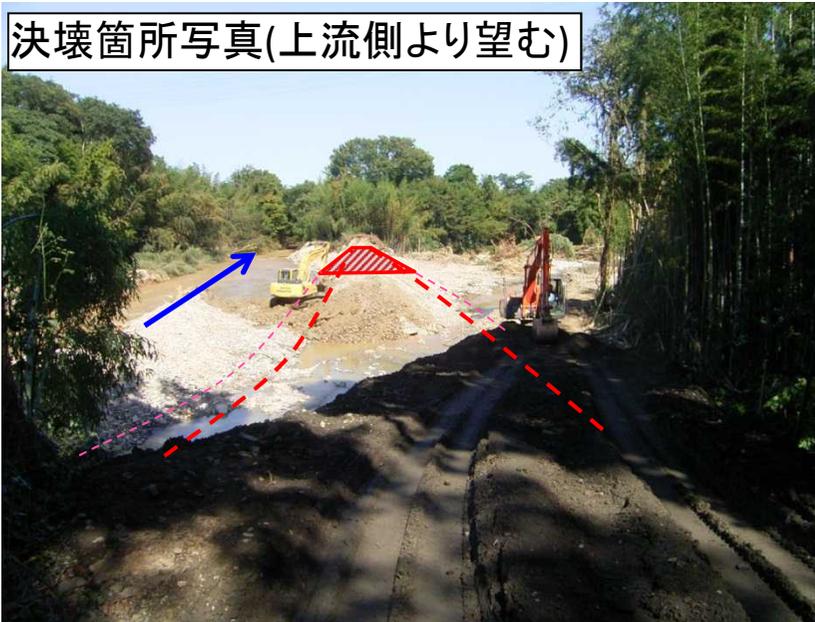
決壊箇所写真(上流側より望む)

鴨川決壊要因に関する考察結果(第3回検討会で提示):
長時間の出水に伴う河床洗掘による護岸被災および堤体侵食と、堤体断面積の減少に伴う浸透破壊の2つの要因による複合的な決壊の可能性が考えられる。

耐侵食性・耐浸透性の向上が課題である。

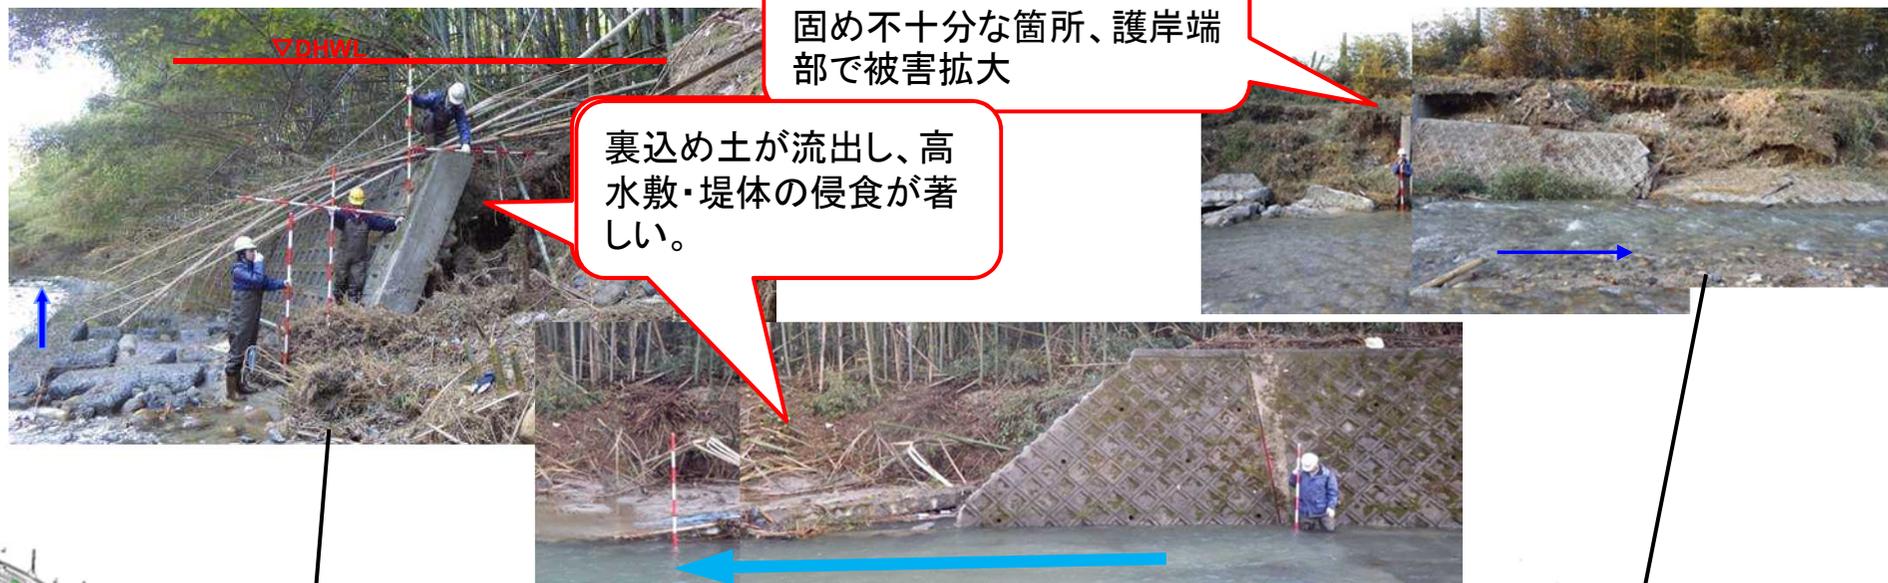
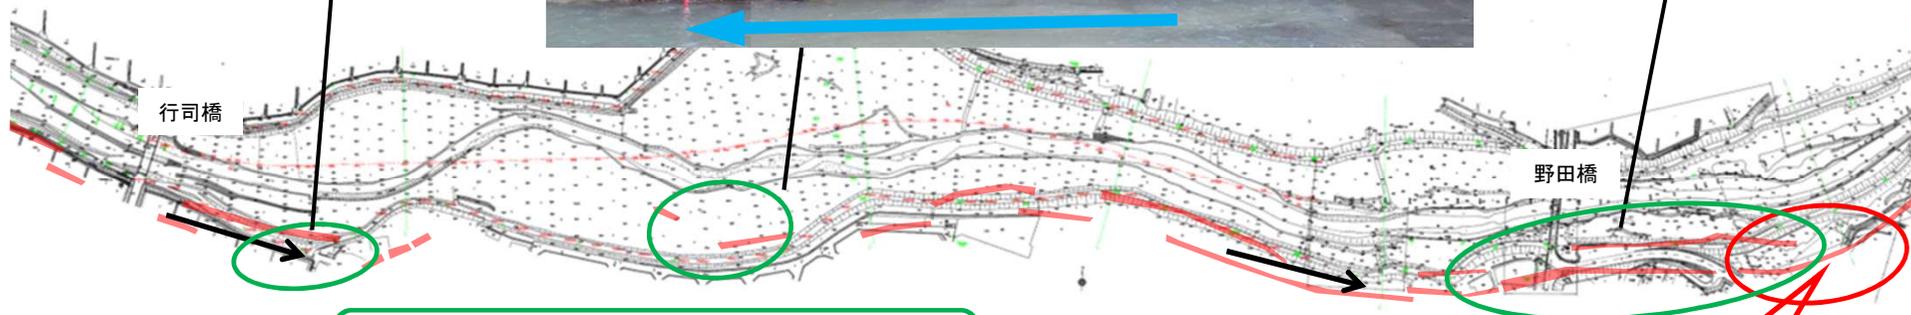
狭窄部・湾曲部、護岸・根固め不十分な箇所、護岸端部で被害拡大

裏込め土が流出し、高水敷・堤体の侵食が著しい。

②護岸のみ整備の比較的緩めの湾曲部や、やや狭窄した区間、および護岸端部等

- ・掃流力が高い狭窄部・湾曲部での耐侵食性の向上。
- ・出水時最大洗掘深を考慮した護岸根入れの確保。
- ・護岸・根固めブロックの端部位置の決定。

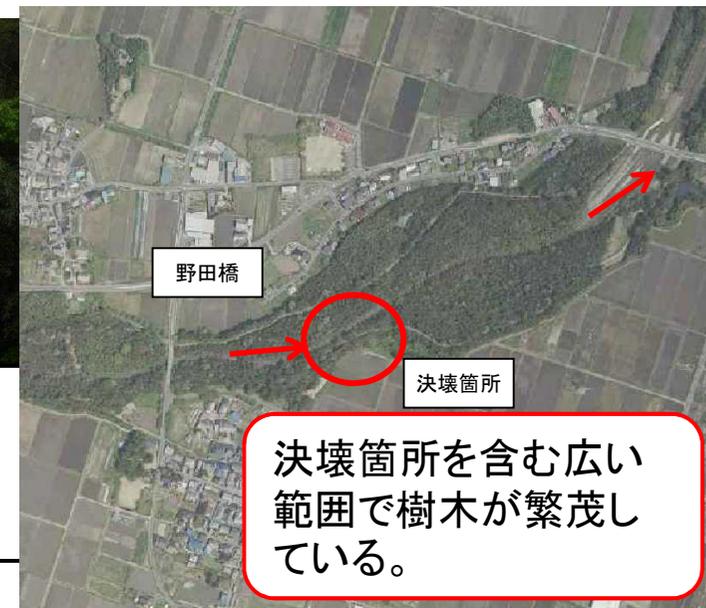
野田橋下流写真(2013/5/10時点)

堤防の維持管理に関する課題(第1回・第2回検討会で提示・議論):
 直営の巡視点検として年1回(H25年度は5月)点検を行っているが、樹木繁茂により河道内の適切な状況把握が可能な管理用通路が一部確保できておらず、**決壊箇所の堤防・護岸の状況について詳細には把握できていなかった。**

管理用通路の確保

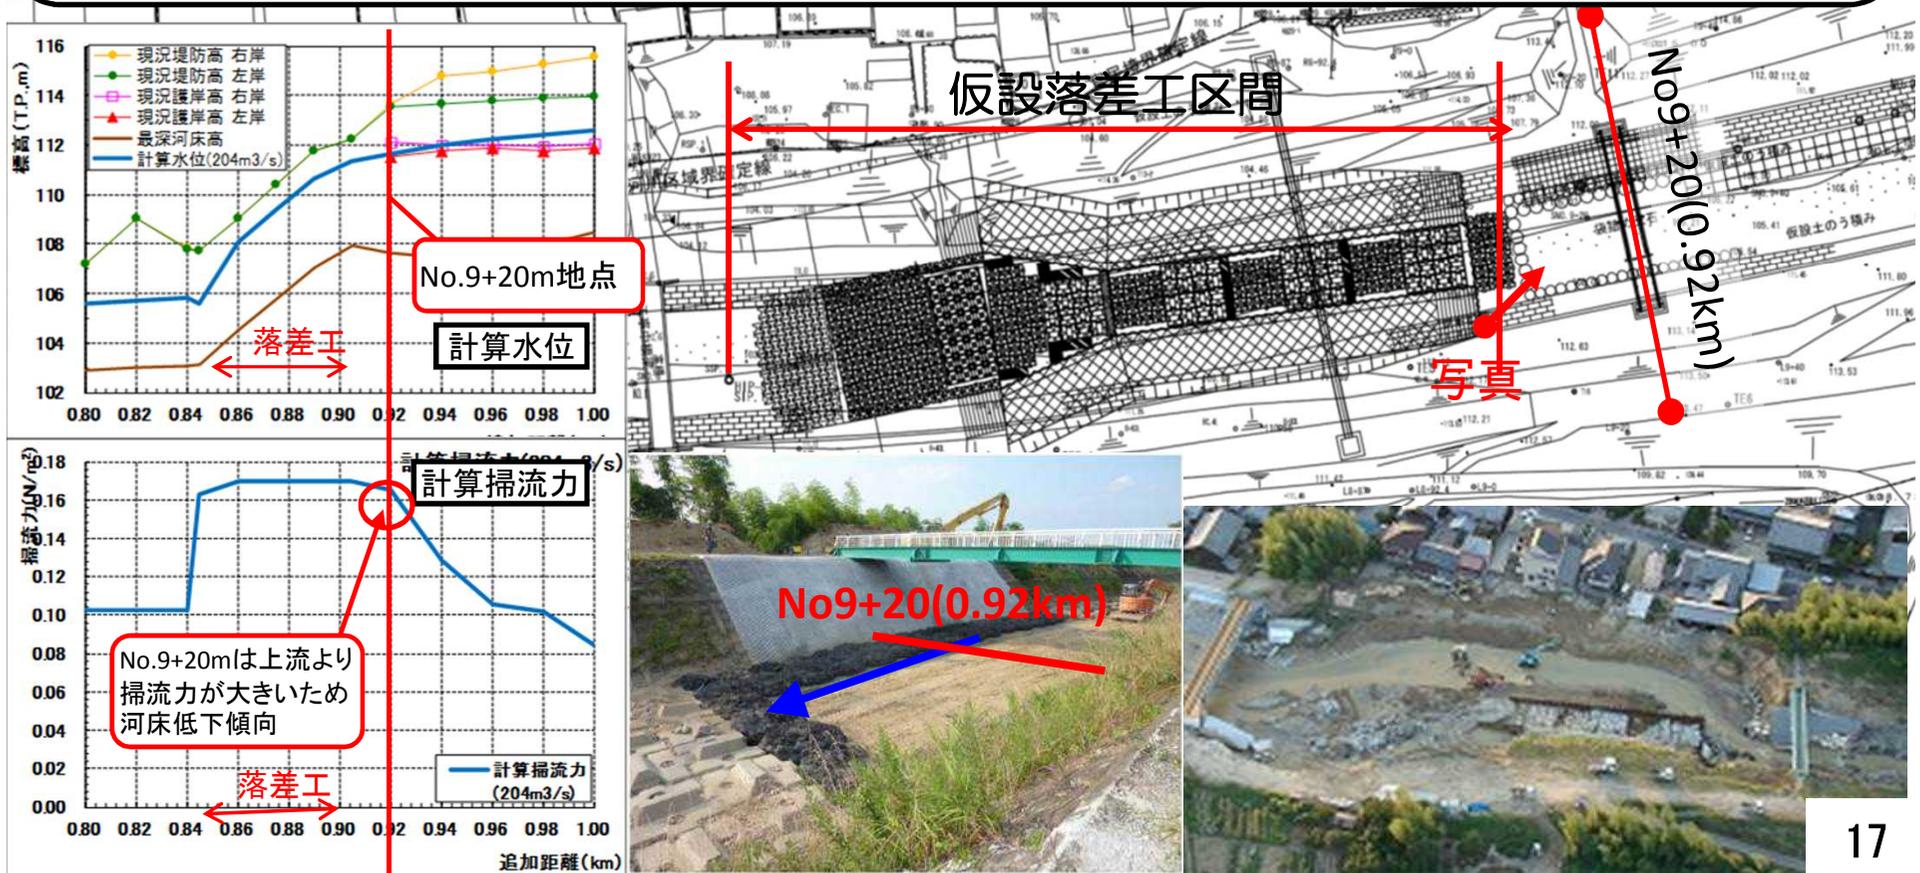
落差工上流側の護床工は、局所洗掘防止による本体保護を目的として、最大の局所洗掘深を上回るように**計画出水時の水深相当以上の長さの範囲**に設置されている(床止めの構造設計手引きに準拠)。
 しかし、出水時に発生した落差工上流側での**低下背水の影響範囲は、手引きに基づいた護床ブロックの設置範囲よりも広範囲**であった。今回、護床ブロックの上流側は裸地(砂河床)であり河床低下しやすい条件であった。このような範囲で、**計画規模の出水が長時間継続したため、河床低下が著しく進行した**とみられる。結果的にこの点が金勝川決壊の要因の一つと考えられる。

落差工の上流側で低下背水の影響により掃流力が増大することに対する耐侵食性の向上

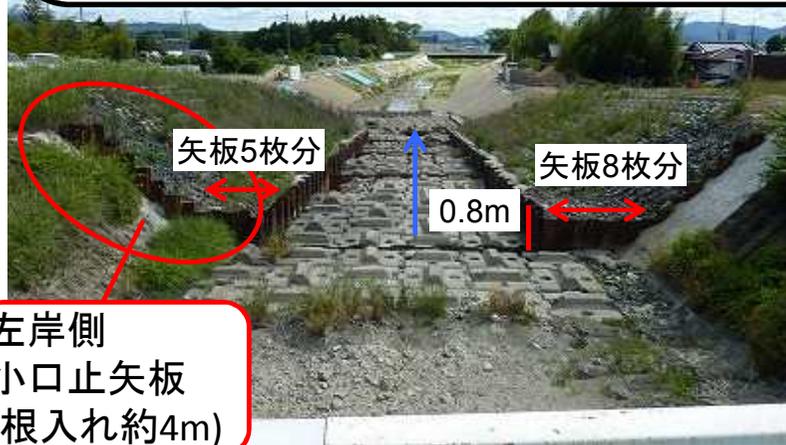
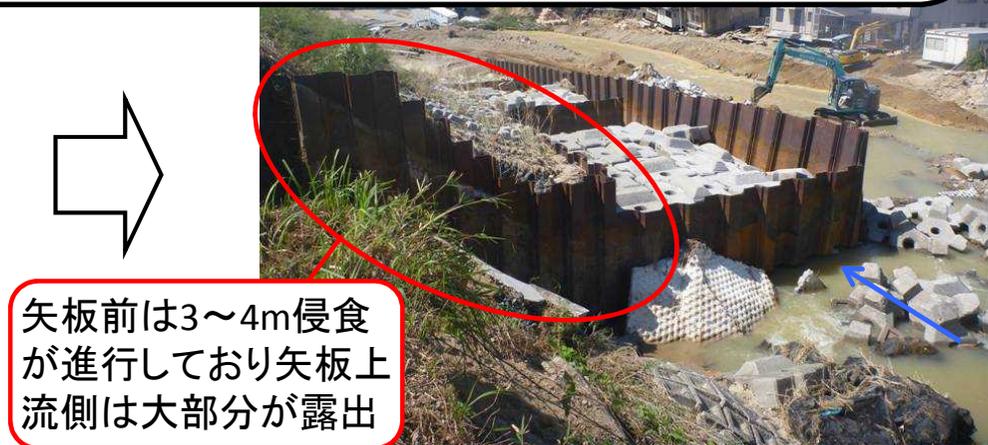
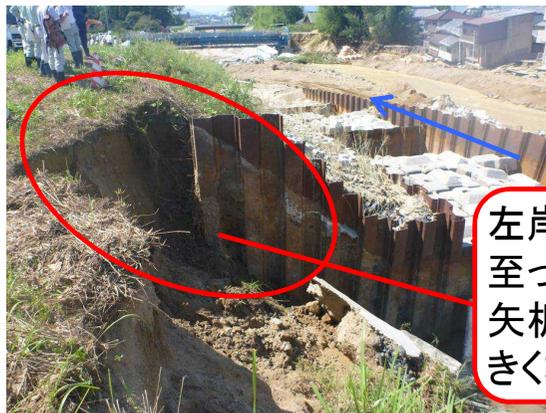
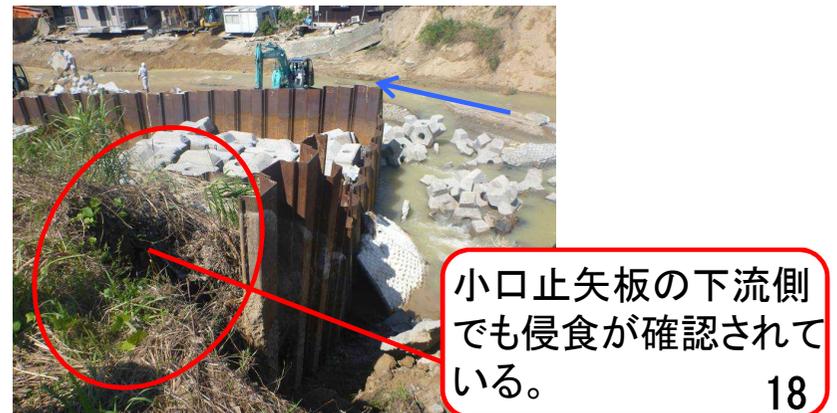
落差工の上下流端には小口止の設置が必要であり、仮設工において矢板による小口止設置は広く実施されている手法である。

しかし、今回の堤体被災時に矢板周辺での侵食が周囲よりも進行しやすい傾向があったと考えられる。堤体侵食のきっかけは河床洗掘による護岸被災であると考えられるが、ひとたび堤体侵食が始まると、矢板周辺での侵食進行が決壊に至らしめた要因となった可能性がある。

被災時に堤体への影響が少ない小口止めの検討

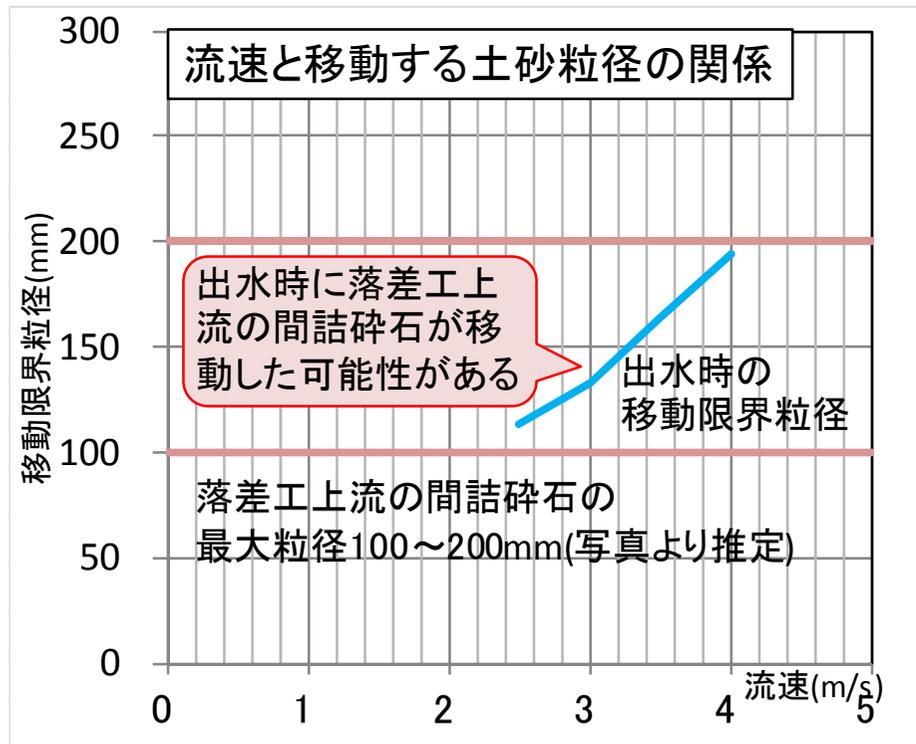
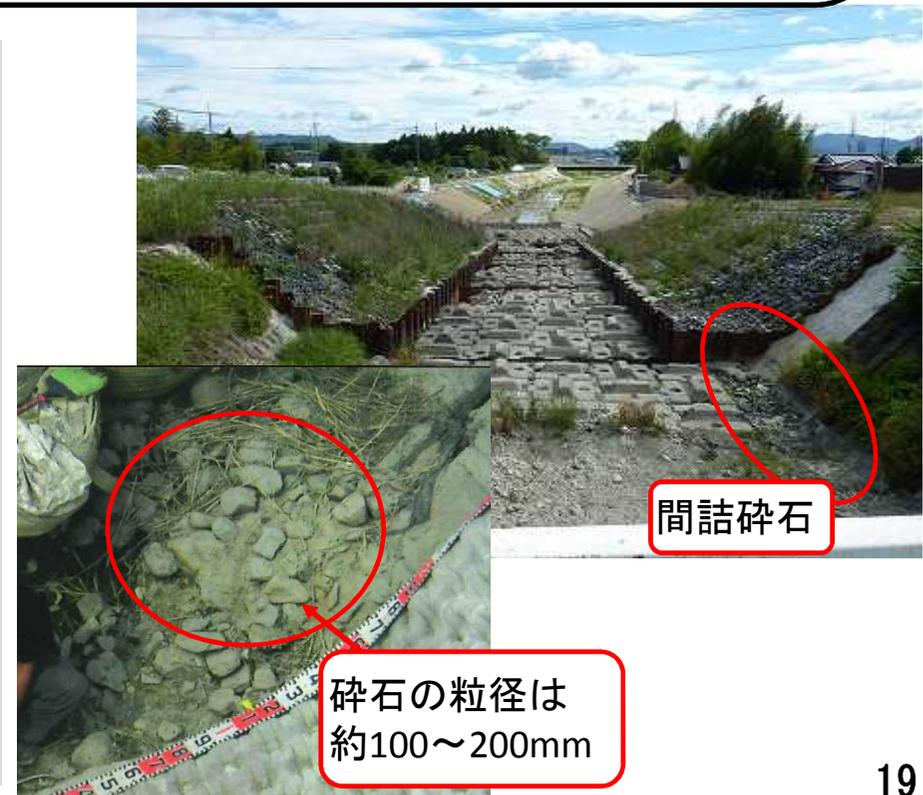
護床ブロック等を設置する際、**河道形状とブロックの形状から、一部に間隙ができてしま**う。この間隙に十分な安定性のある材料を設置することは困難であるが、少しでも安定性を確保するため、**碎石等により間詰めを行い河床を保護するのが一般的である。**今回の出水において、**落差工上流の掃流力が增大する区間では、この間詰碎石の安定性が十分でなく、出水時に流出した可能性がある。**

護床ブロックの間隙処理方法の検討

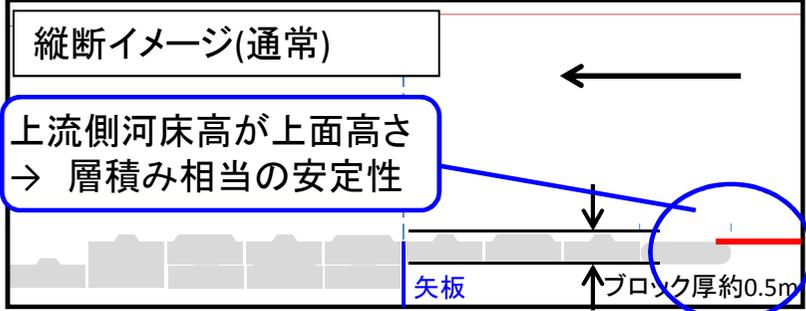
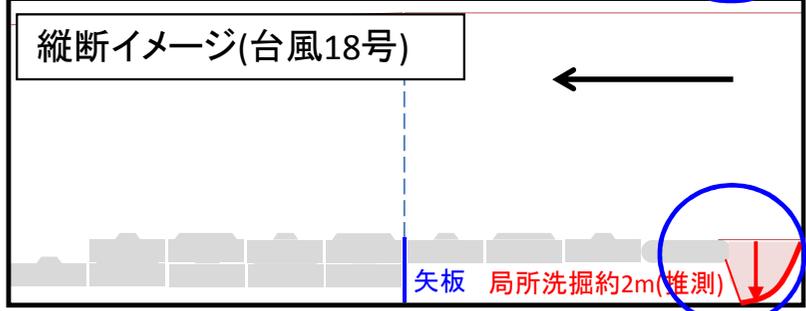
局所的な河床洗掘により護床ブロック設置区間の上流端では、護床ブロックは不安定化しやすい。上流端の護床ブロックが不安定化し流失すると下流側の護床ブロックも次々と不安定化し流失していく。結果として一連の護床ブロックが全て流失してしまう危険性がある。

護床ブロック設置上流端部の安定化。

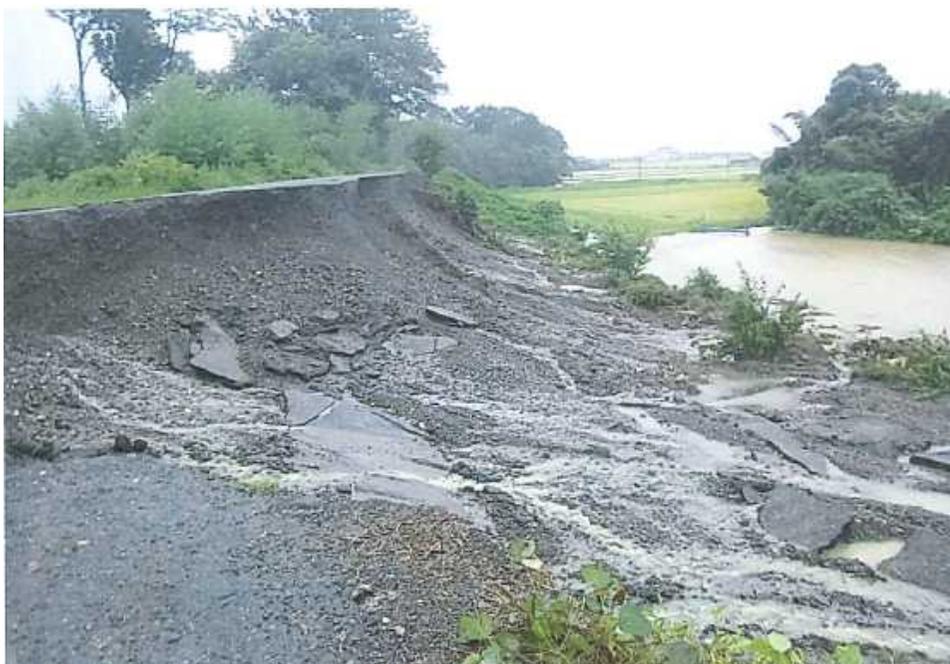
安曇川崩落状況

幸いにも決壊には至っていないが、安曇川・日野川では、周辺よりも堤体幅が狭いところ等の浸透に対する強度が相対的に低い箇所では堤防法面崩落が発生している。

堤防の浸透に対する安全性が低い地点の耐浸透性の向上
