# 今後の堤防管理に関する技術検討会 第3回検討会資料

## 鴨川の決壊について

2014年7月22日

滋賀県 土木交通部 流域政策局

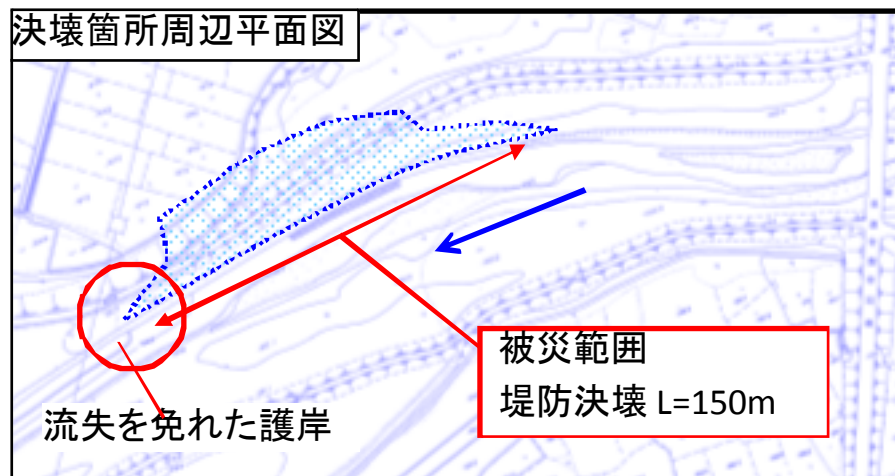
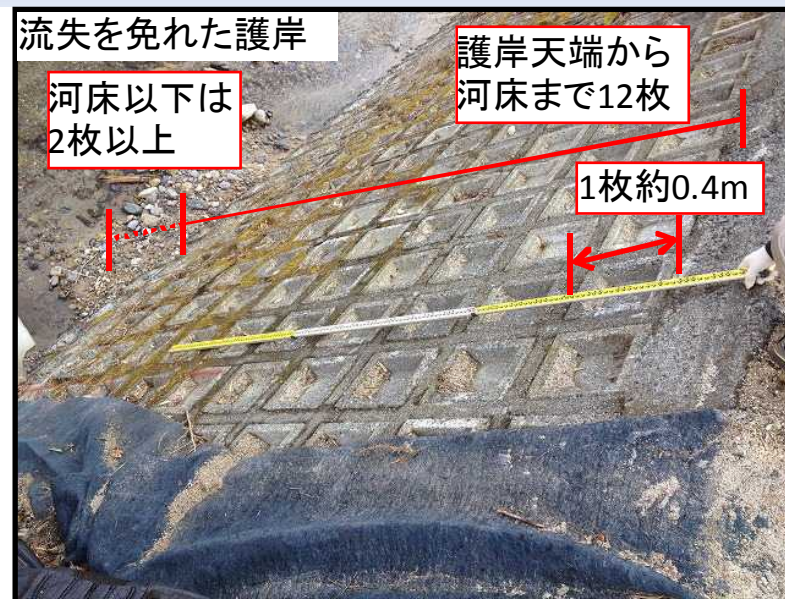
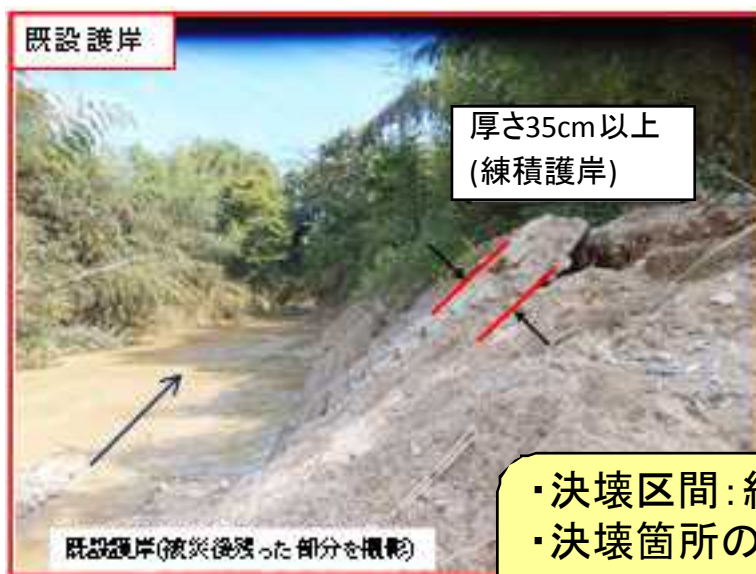
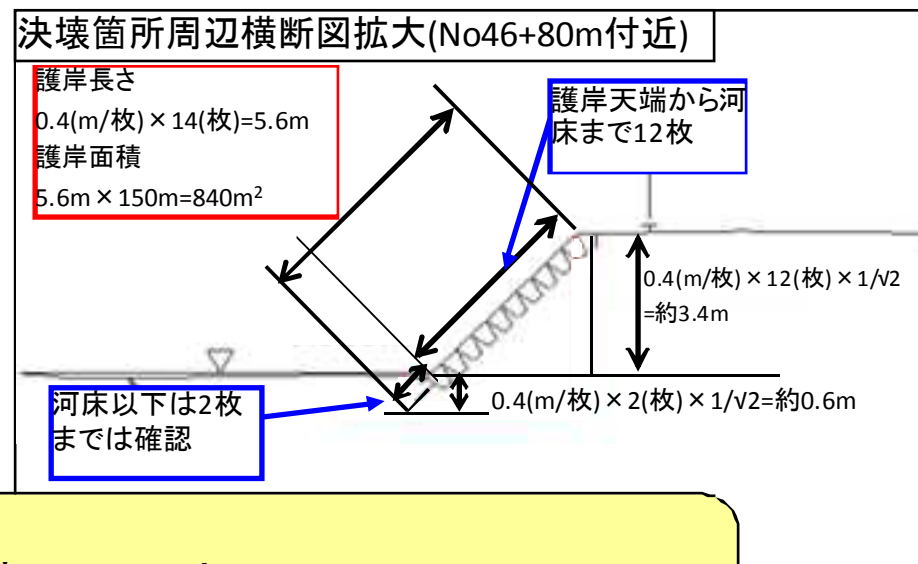
- ・決壊区間：約150m
- ・決壊箇所の護岸長さ：5.6m(以上)
- ・決壊した護岸：840m<sup>2</sup>(5.6m × 150m)
- ・練積護岸であり、空積護岸と比較すると被災時に砕けにくい

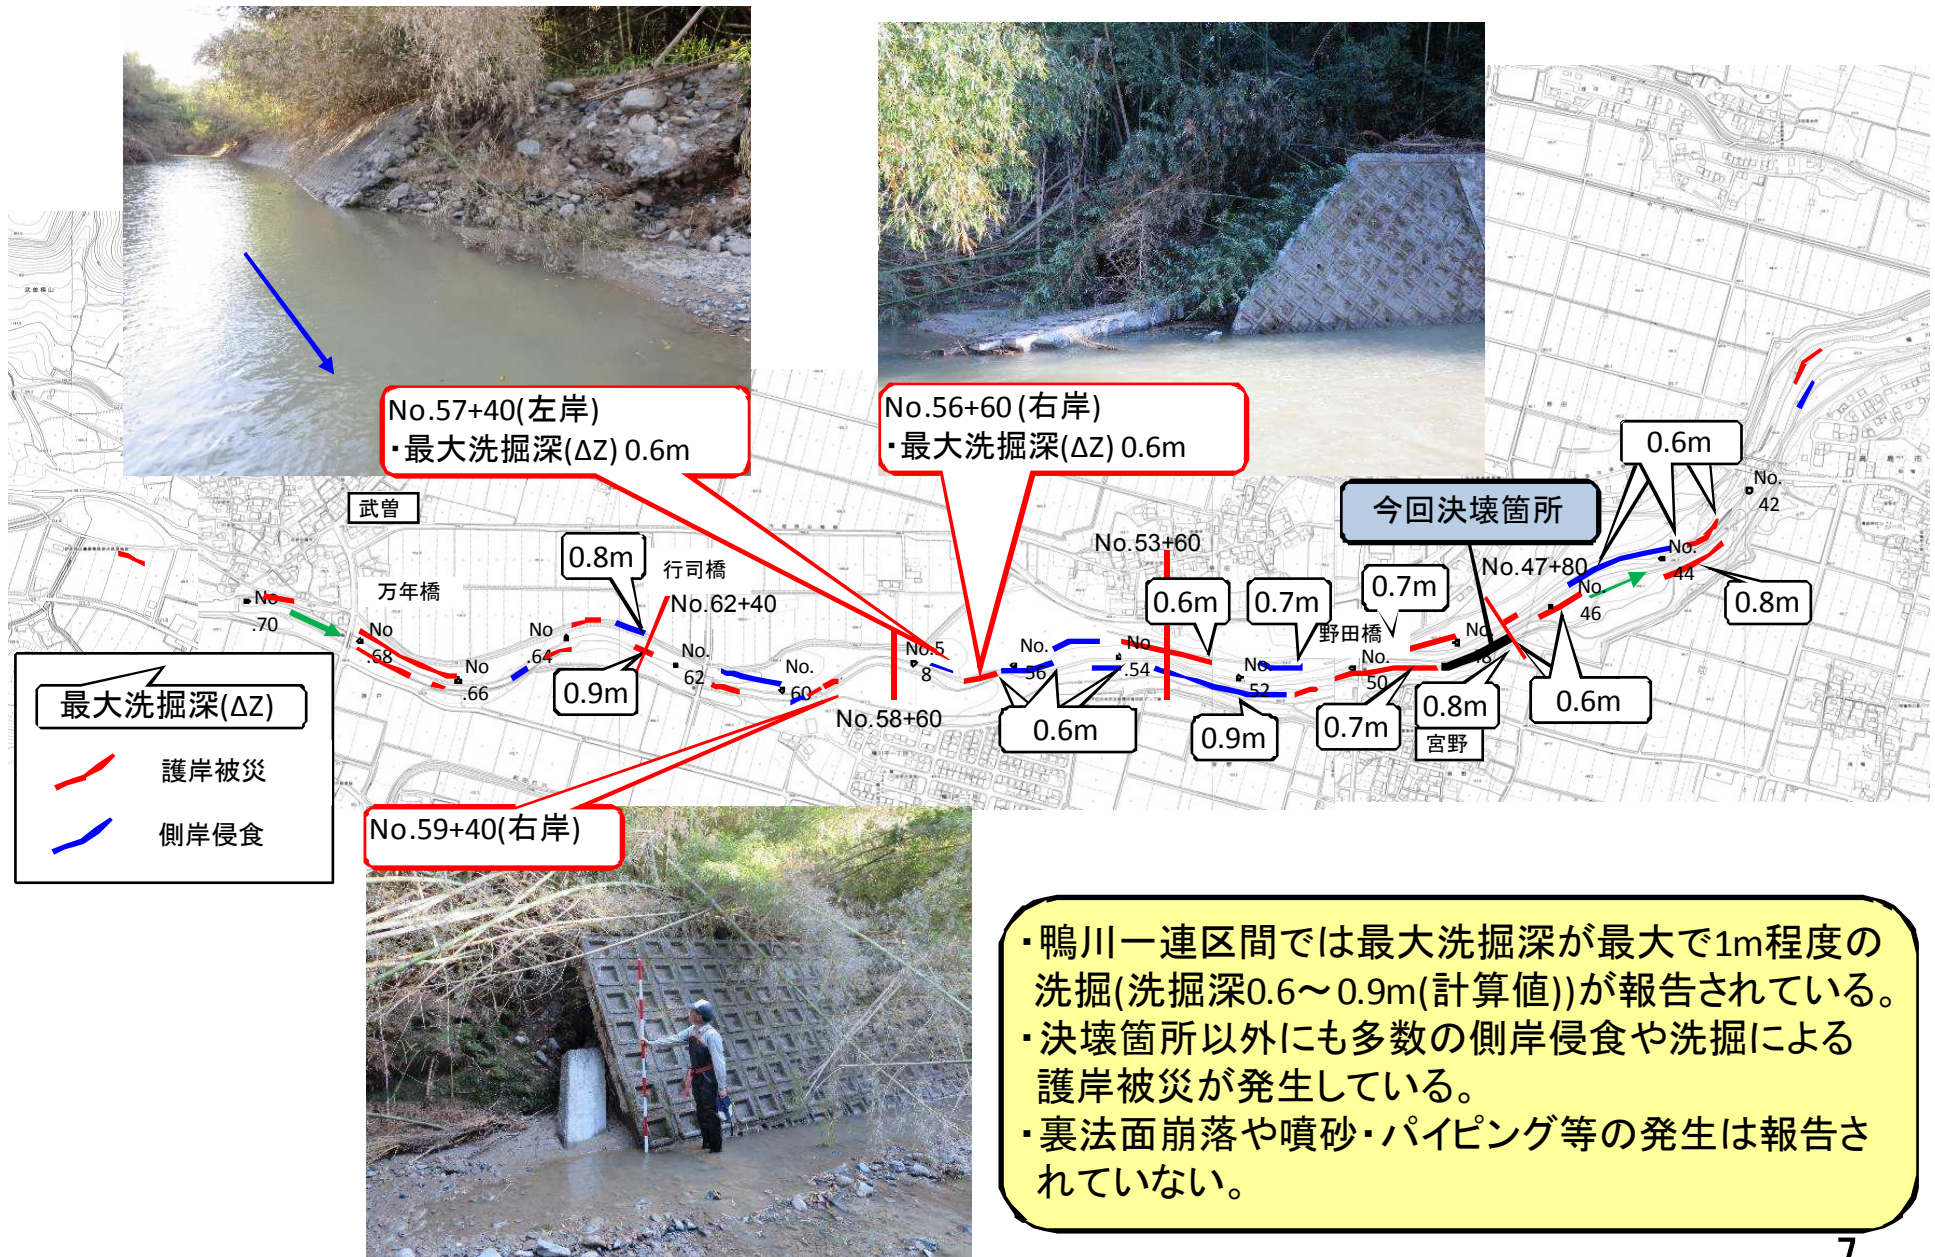
- ・鴨川一連区間では最大洗掘深が最大で1m程度の洗掘(洗掘深0.6~0.9m(計算値))が報告されている。
- ・決壊箇所以外にも多数の側岸侵食や洗掘による護岸被災が発生している。
- ・裏法面崩落や噴砂・パイピング等の発生は報告されていない。

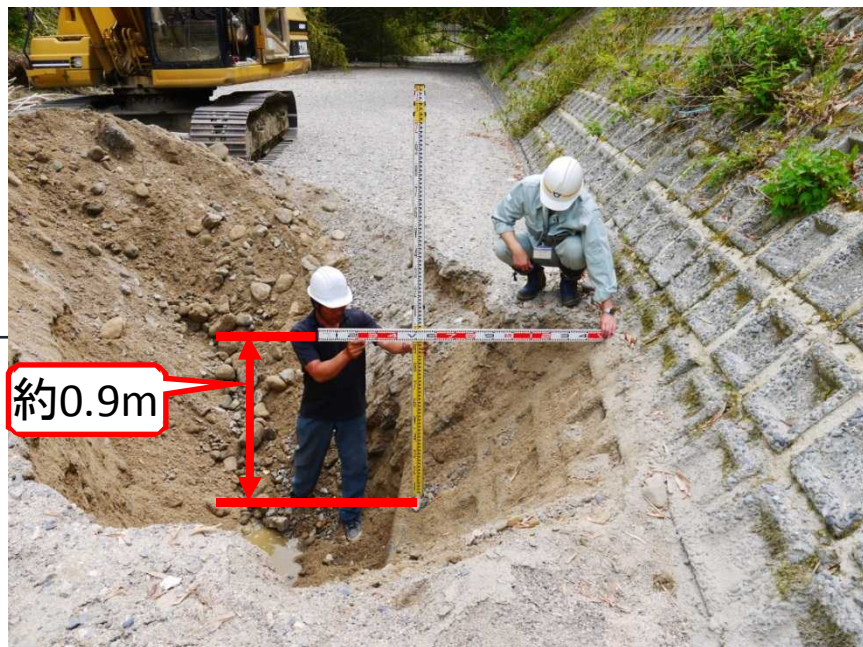
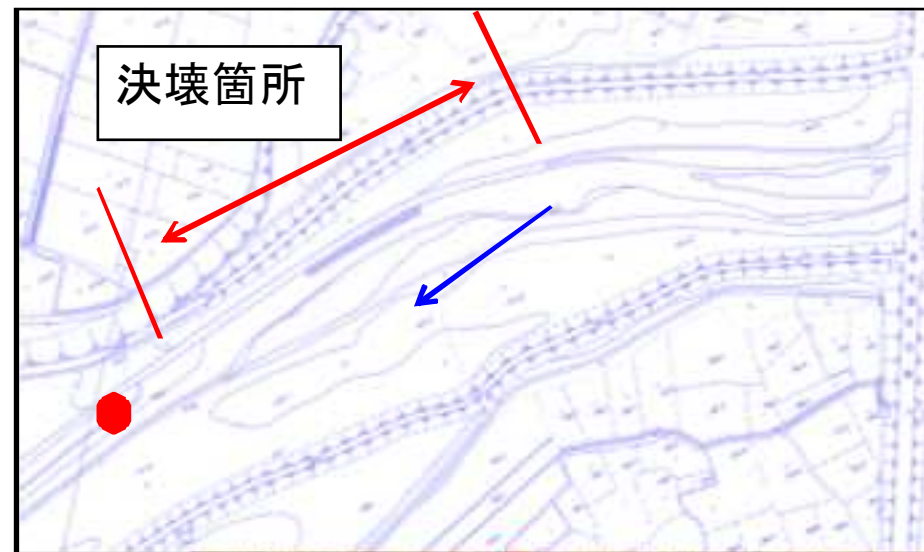
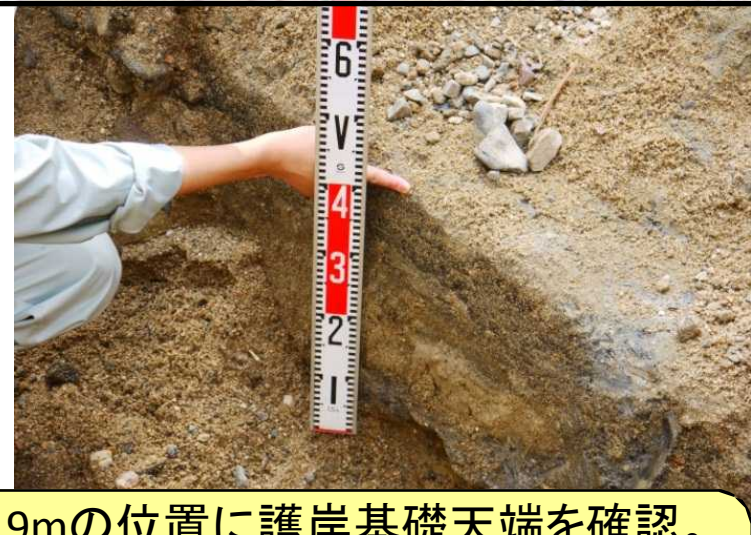
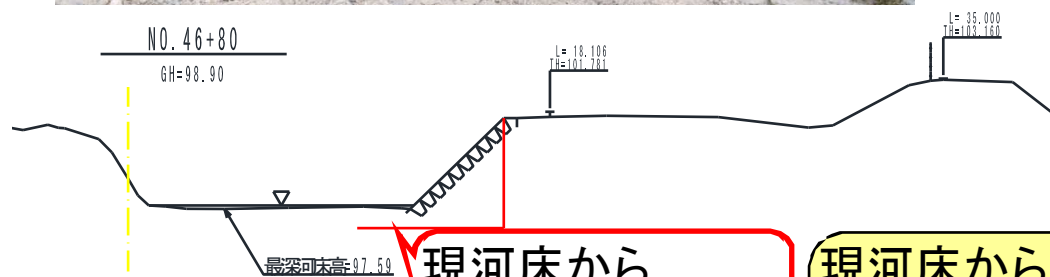
約0.9m

現河床から  
約0.9m

現河床から約0.9mの位置に護岸基礎天端を確認。従来から護岸基礎は河床から1mの位置とする基準で運用してきており概ね一致する。ただし、当該箇所での出水前及び出水中の河床高は不明である。

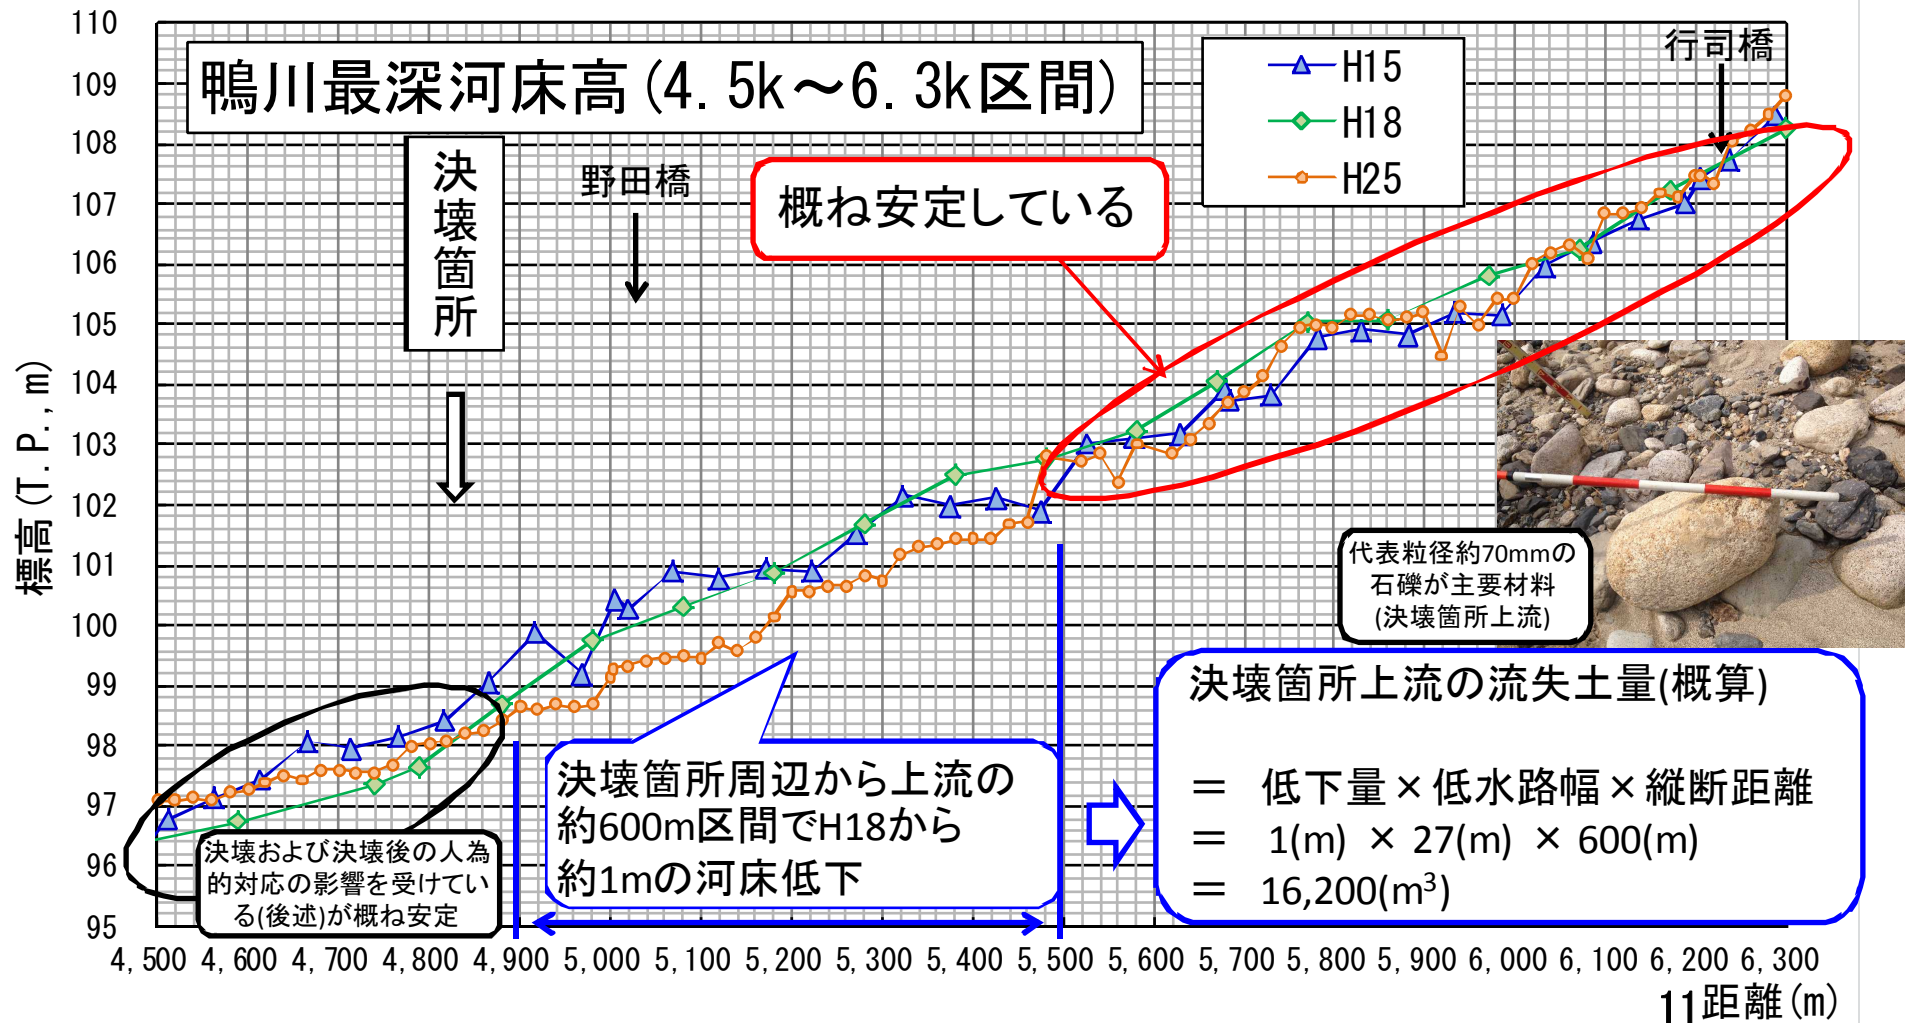
決壊箇所上流区間を除くと一連区間は概ね安定(動的平衡状態)とみる事が可能。  
 平成18年測量と比較して決壊箇所上流約600m区間では約1mの河床低下が見られる。  
 決壊箇所上流の河床低下による流失土砂量は約16,200m<sup>3</sup>となる(概略算出)。

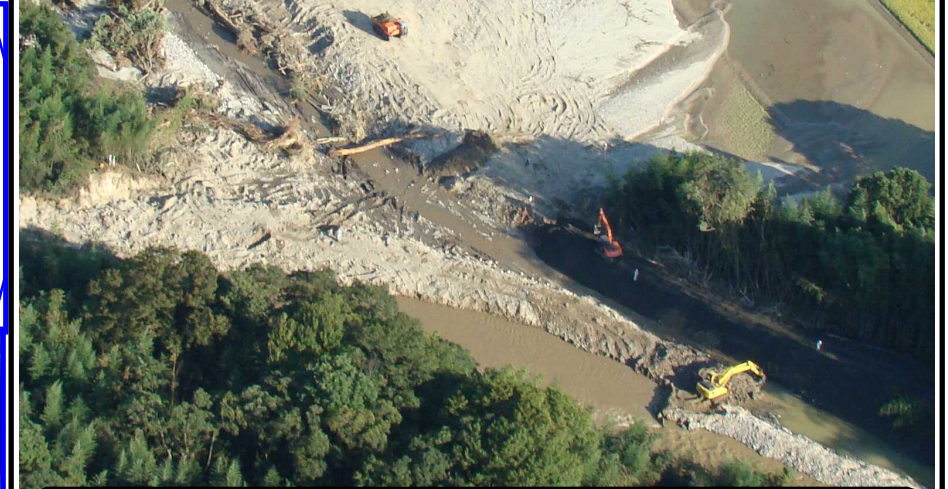
### 瀬替え作業時の航空写真

瀬替えは2度にわたり実施された。

1回目: 右岸側の流速低下のためできるだけ上流まで盛土を形成。

2回目: 右岸側の流れを堰き止め、完全に河道内に流れを戻す。

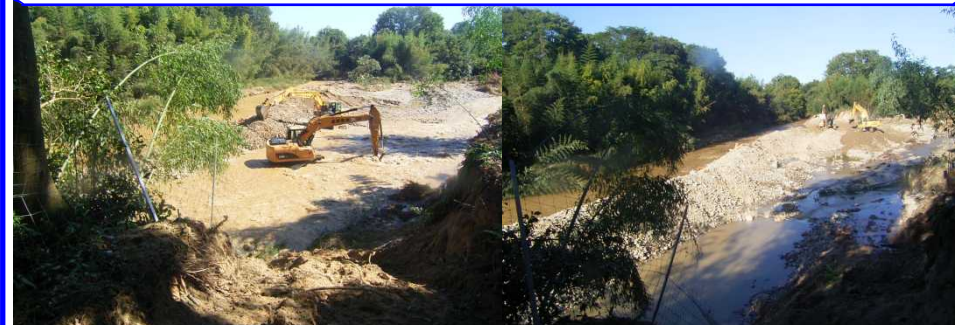
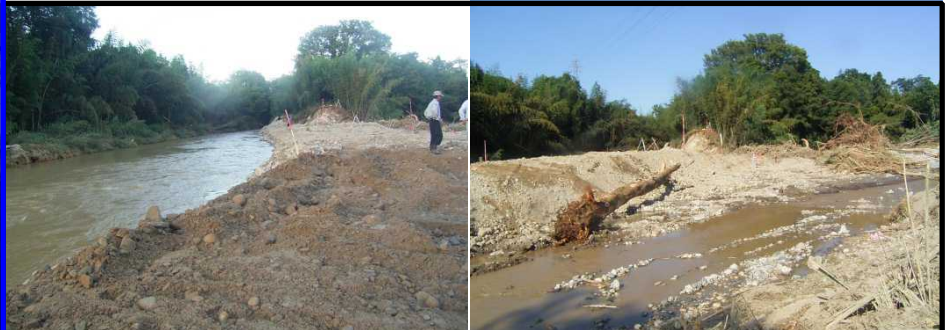
- ・一刻も早い事態収束に向け過酷な状態で作業を遂行。
- ・右岸に集中する流れを左岸に瀬替え。その為に深掘れ部は埋戻し。

瀬替え作業完了後の河道内(左)と堤内地(右)

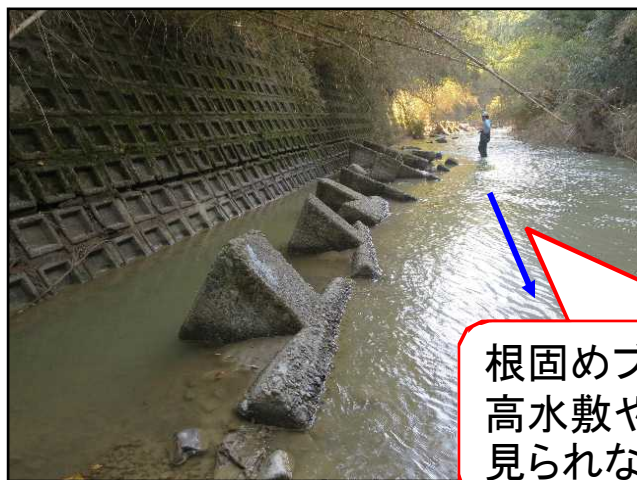
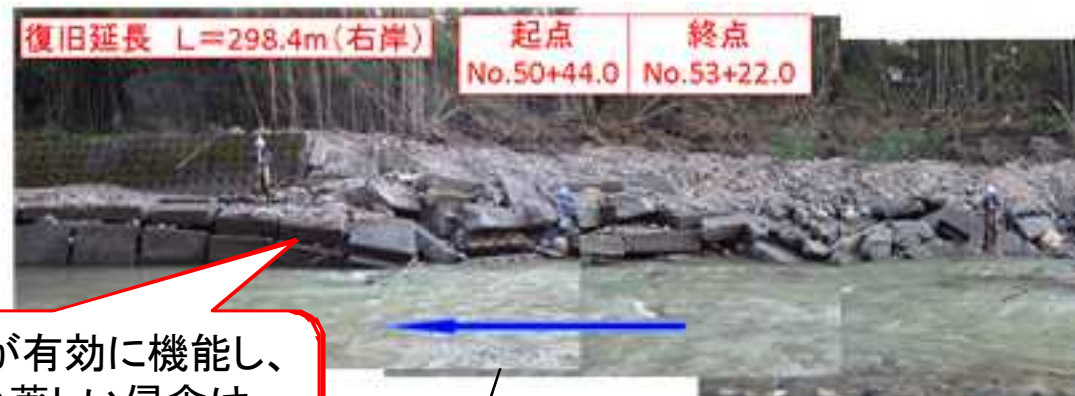
狭窄部や湾曲部では、根固めブロックや護岸の被災が確認されるも、**高水敷や堤体の侵食が少なく、比較的軽微な被災状況**といえる。根固めブロックが有効に機能したものと見られる。

根固めブロックが有効に機能し、高水敷や堤体の著しい侵食は見られない。

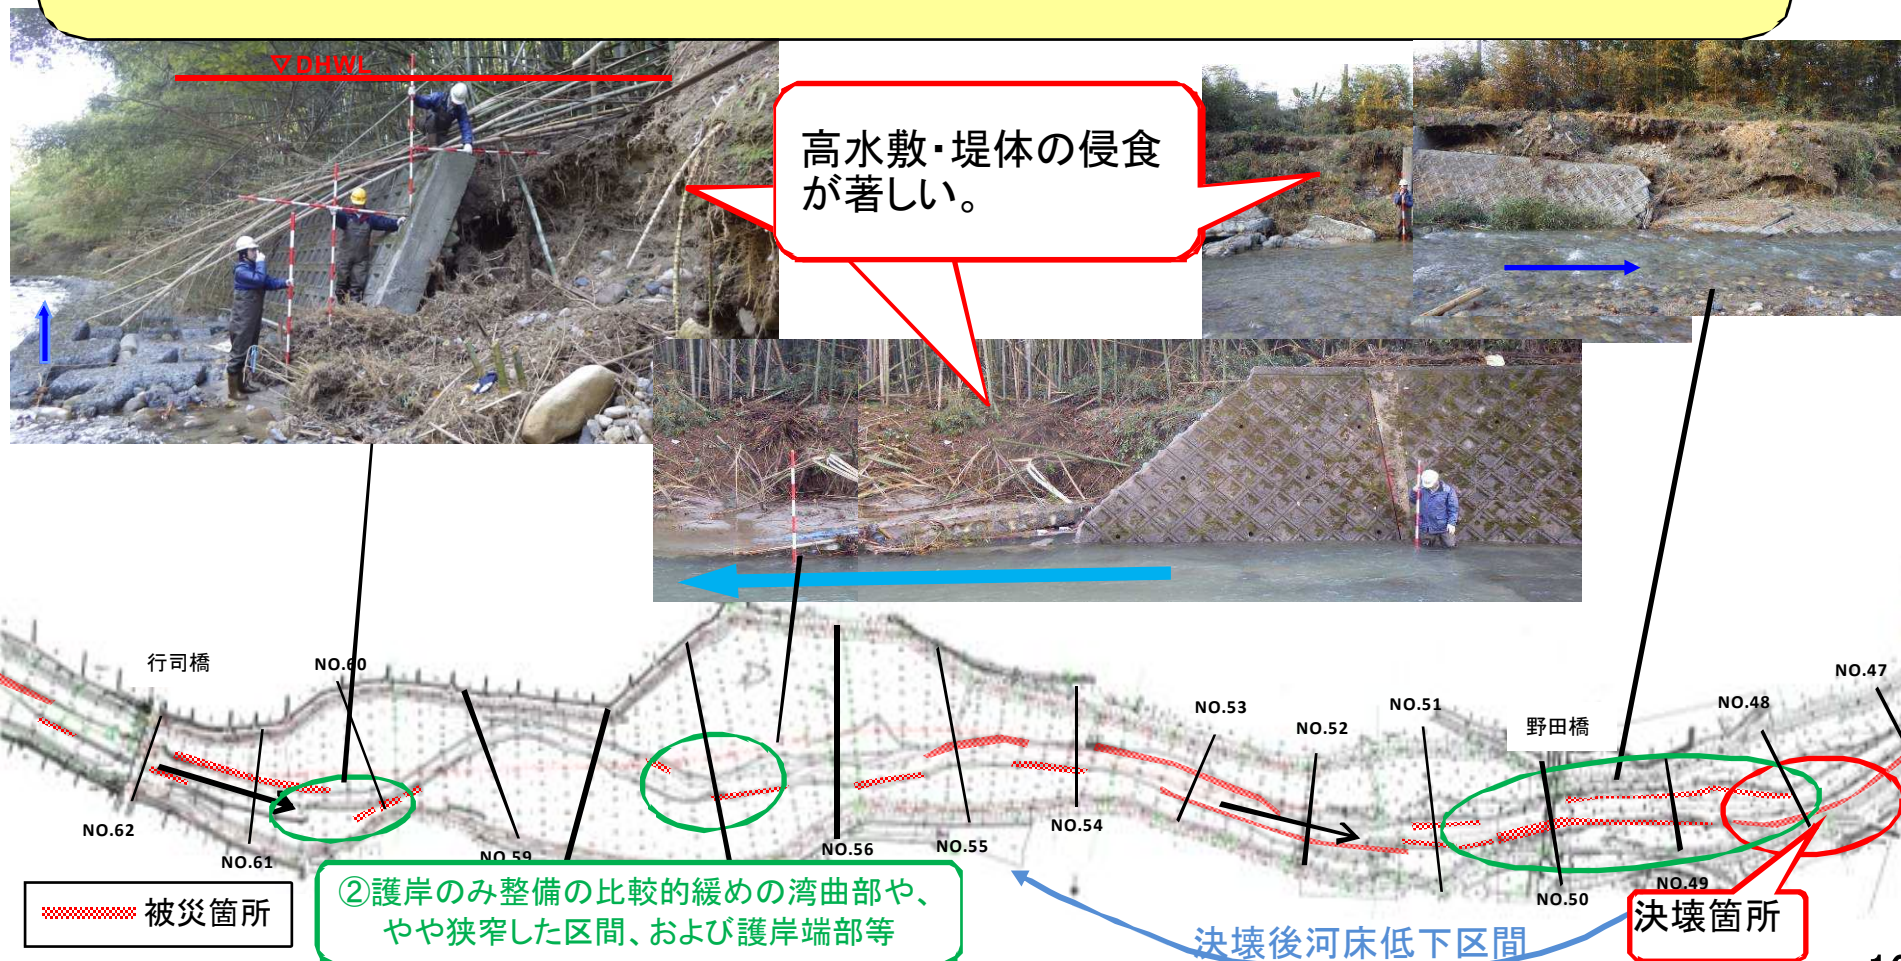
護岸のみ整備区間では、河床洗掘由来の被災を中心に護岸めくれとみられるものも複数確認。よく見られる護岸の欠損や滑落(河床洗掘により出水後期に発生)と比較して、**高水敷や堤体の著しい侵食が発生し、比較的大きな被災状況といえる。**このような被災は、**出水が長時間に及んだため河床洗掘による護岸被災後も河岸に大きな掃流力が働き侵食が進行したためと考えられる。**

決壊後河床低下が見られた区間の被災は、決壊の影響により発生した可能性も考えられる

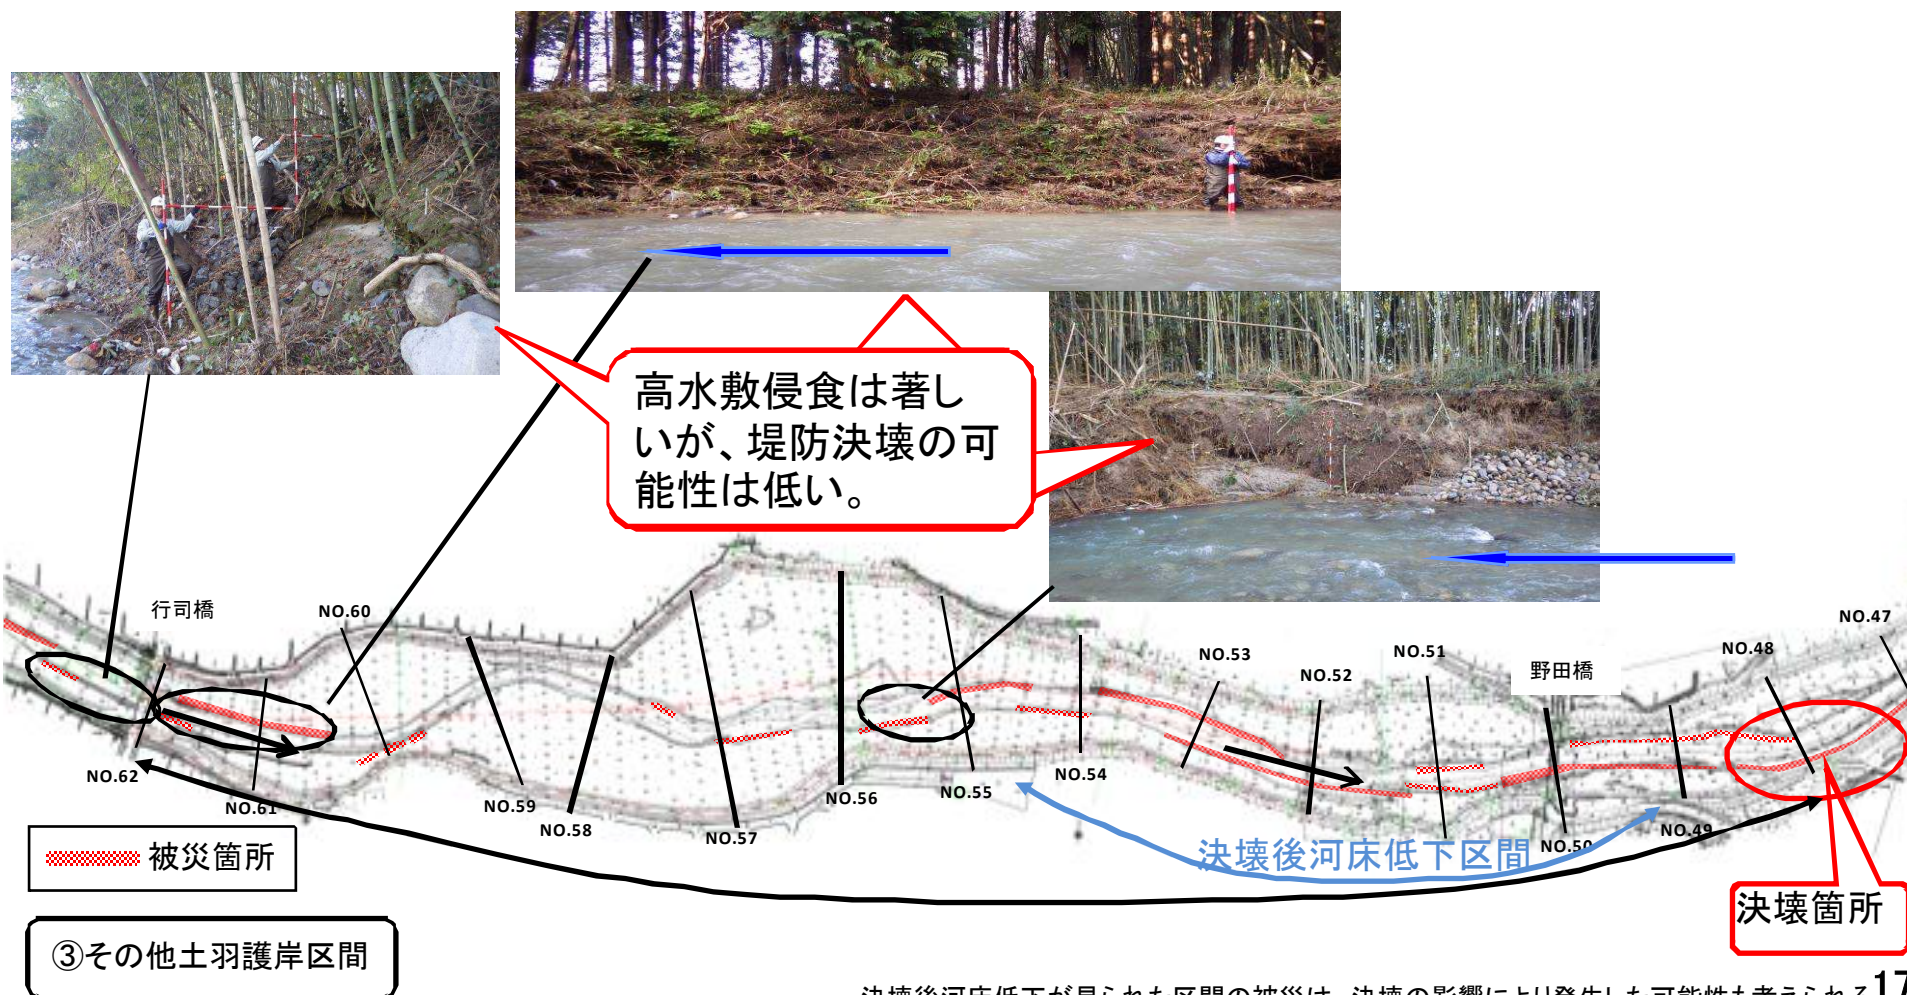
土羽護岸区間では側岸侵食による高水敷への侵食が多数確認されている。しかし、高水敷幅が比較的十分に確保されている区間であり、**ただちに堤防決壊につながる可能性は低い**区間と考えられる。

決壊後河床低下が見られた区間の被災は、決壊の影響により発生した可能性も考えられる
