2-5 洪水流再現解析

2-6 調査・解析結果に基づく侵食破壊に関する考察

3 浸透破壊に関する詳細検討

4 侵食破壊・浸透破壊の可能性 についての考察

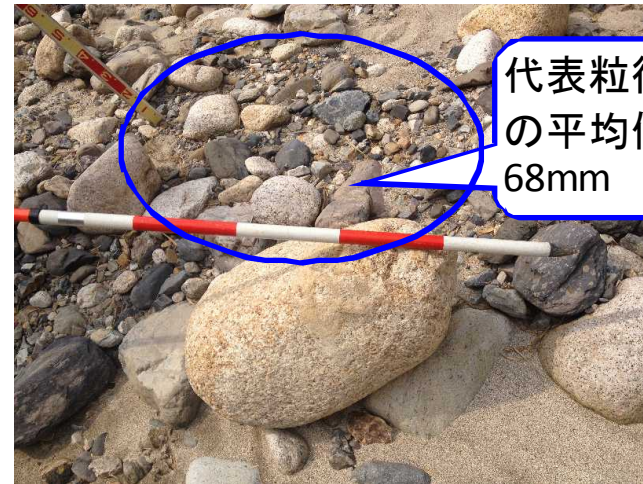
代表粒径が移動するほど大きな掃流力が概ね全区間で働き、大規模な土砂移動が発生していたと考えられる。

一連区間のほぼ全域で限界掃流力 $\tau_{*c} 0.05$ (代表粒径採用) を上回っている。

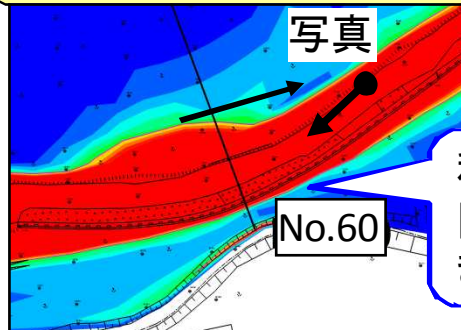
図 No.60地点周辺
掃流力コンター図
(最大値)

狭窄部や湾曲部では、代表粒径の移動限界を上回る非常に大きな掃流力となっている。
被害が比較的軽微なのは、過去の被災経験に基づき整備されていた根固めブロックの効果によると思われる。

移動限界を上
回る非常に大
きな掃流力

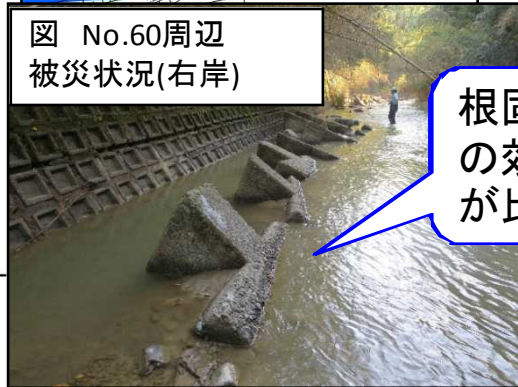
図 No.60周辺
被災状況(右岸)

根固めブロック
の効果で被害
が比較的軽微

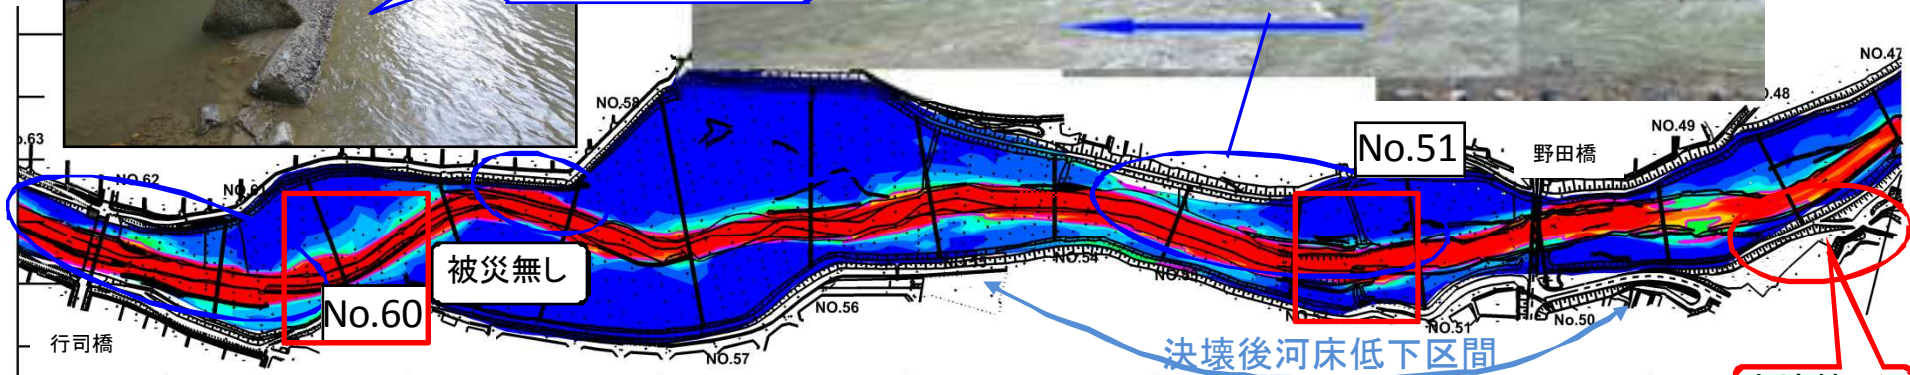
図 鴨川一連区間の掃流力コンター図(最大値)

決壊後河床低下が見られた区間の被災は、決壊の影響により発生した可能性も考えられる

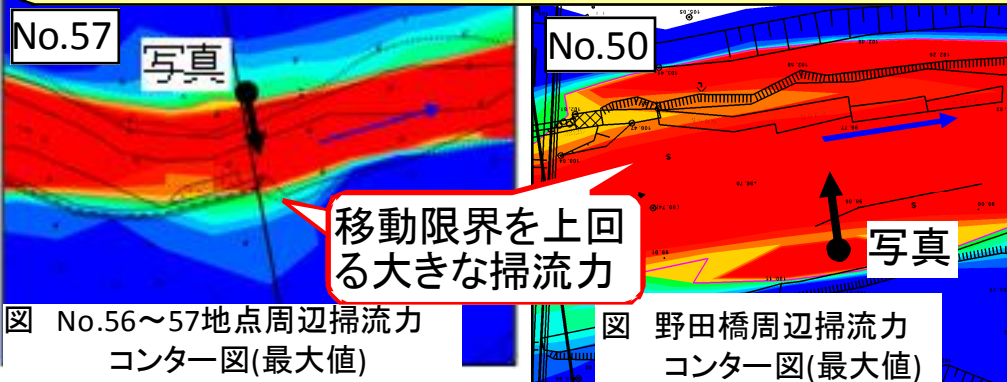
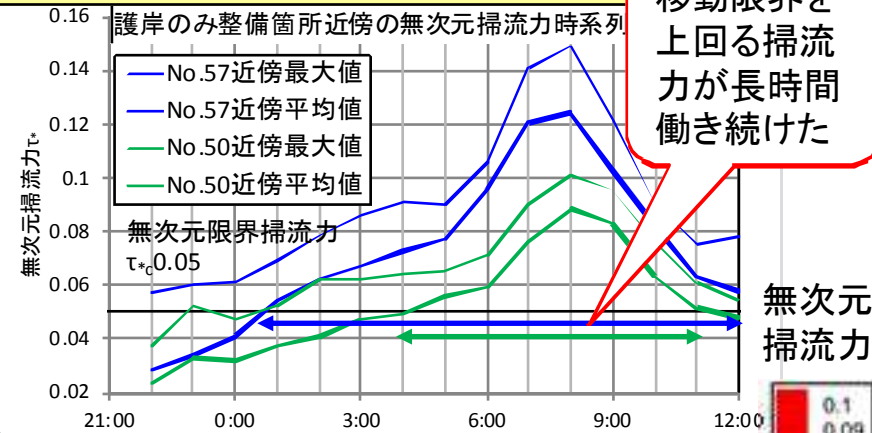
護岸のみ整備のやや狭窄部の区間でも、**代表粒径の移動限界を上回る大きな掃流力**となっている。
過去の被災経験から護岸のみ整備で対応してきた区間に、**大きな掃流力が長時間にわたり働いたため、護岸被災が発生し、またその後も河岸に大きな掃流力が働き続けたため、堤体・高水敷が著しく侵食されるほど被害が拡大した**と考えられる。

移動限界を上回る掃流力が長時間働き続けた

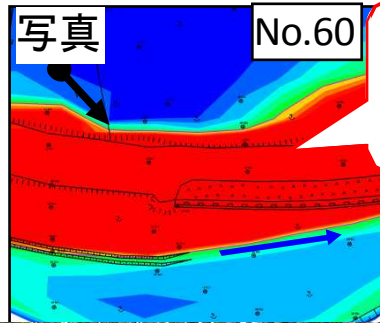
護岸端部でも、代表粒径の移動限界を上回る大きな掃流力となっている。
過去の被災経験から護岸整備がされているため、計画規模の大きな掃流力が働いた場合に護岸端部にも大きな掃流力が働き、その結果堤体・高水敷が著しく侵食されるほど被害が拡大したと考えられる。

移動限界を上回る大きな掃流力

ピーク時周辺で高水敷からの落ち込み流れが護岸端部で発生

出水初期～中期の護岸被災と落ち込み流れで堤体・高水敷が著しく侵食

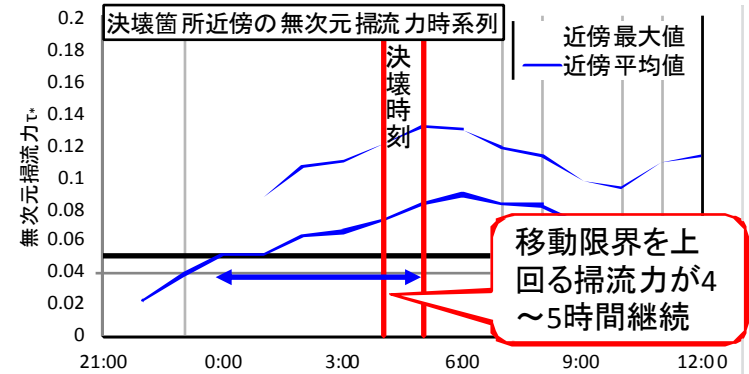
図 決壊箇所の掃流力カウンター図(5:00)

決壊箇所でも代表粒径の移動限界を上回る大きな掃流力となっている。決壊箇所は、護岸整備が主体であり根固めブロックが部分的に整備されていた。大きな掃流力が長時間働いた場合に河床低下が進行し、護岸のみ整備区間と同様に護岸被災が発生し、堤体・高水敷が侵食された結果堤防決壊に至ったと考えることが可能である。

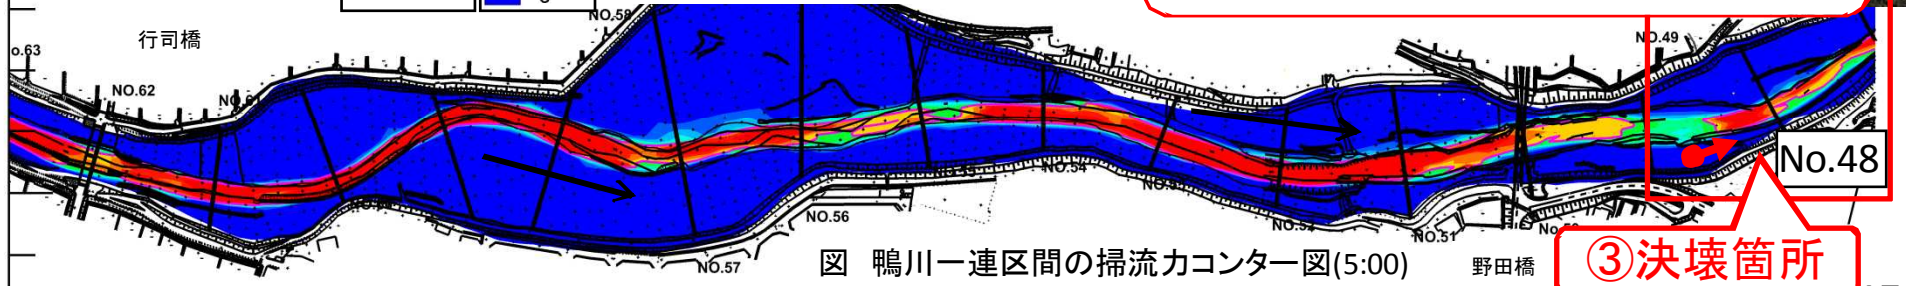
図 鴨川一連区間の掃流力カウンター図(5:00)

決壊箇所では、移動限界を上回る大きな掃流力が長時間発生し、護岸のみ整備区間と同様に護岸被災が発生し、堤体・高水敷が侵食された結果、堤防決壊に至った可能性が考えられる。

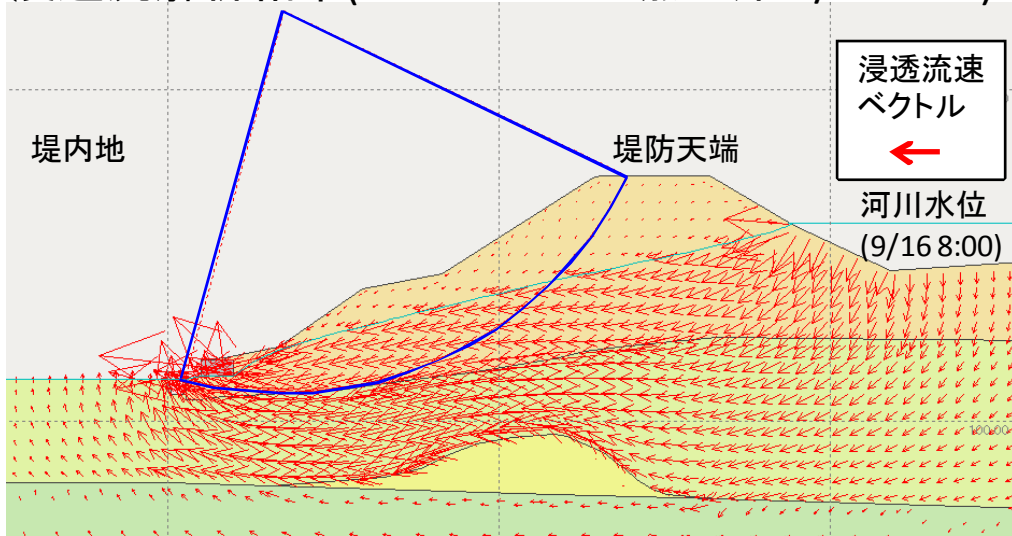
浸透流解析結果(No.54+50m地点左岸 9/16 8:00)

台風18号出水時の外力条件では、既設のカゴマットの効果もありすべり、パイピングともに基準内に収まり破壊には至らない結果。

野田橋上流左岸にはカゴマットが設置されており、常時漏水が確認されている

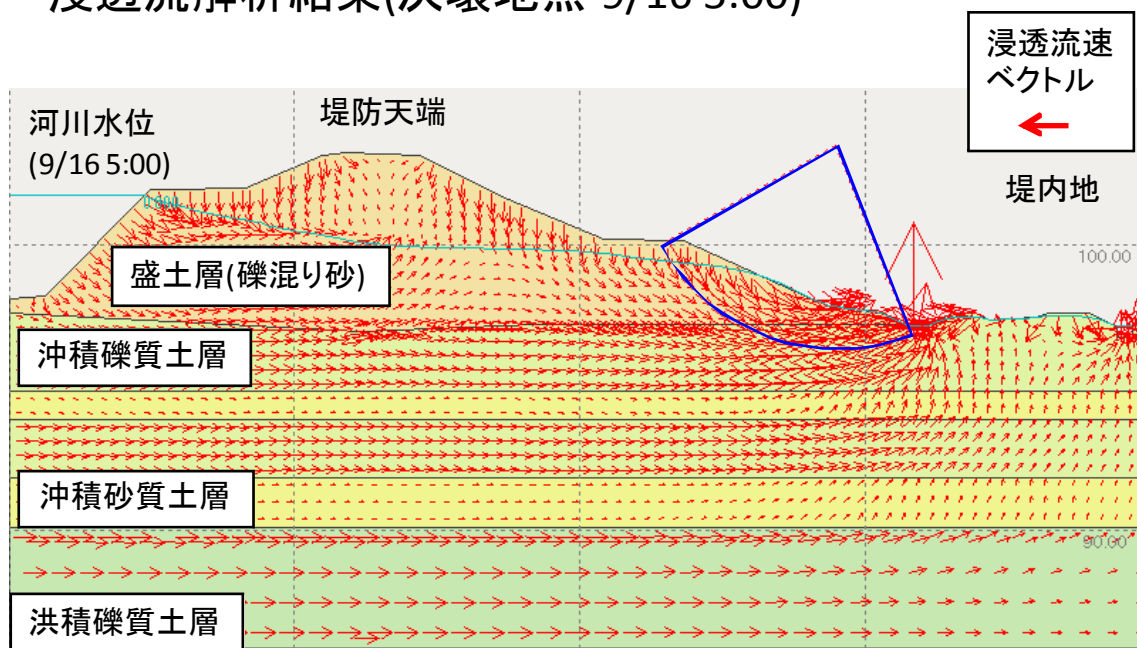
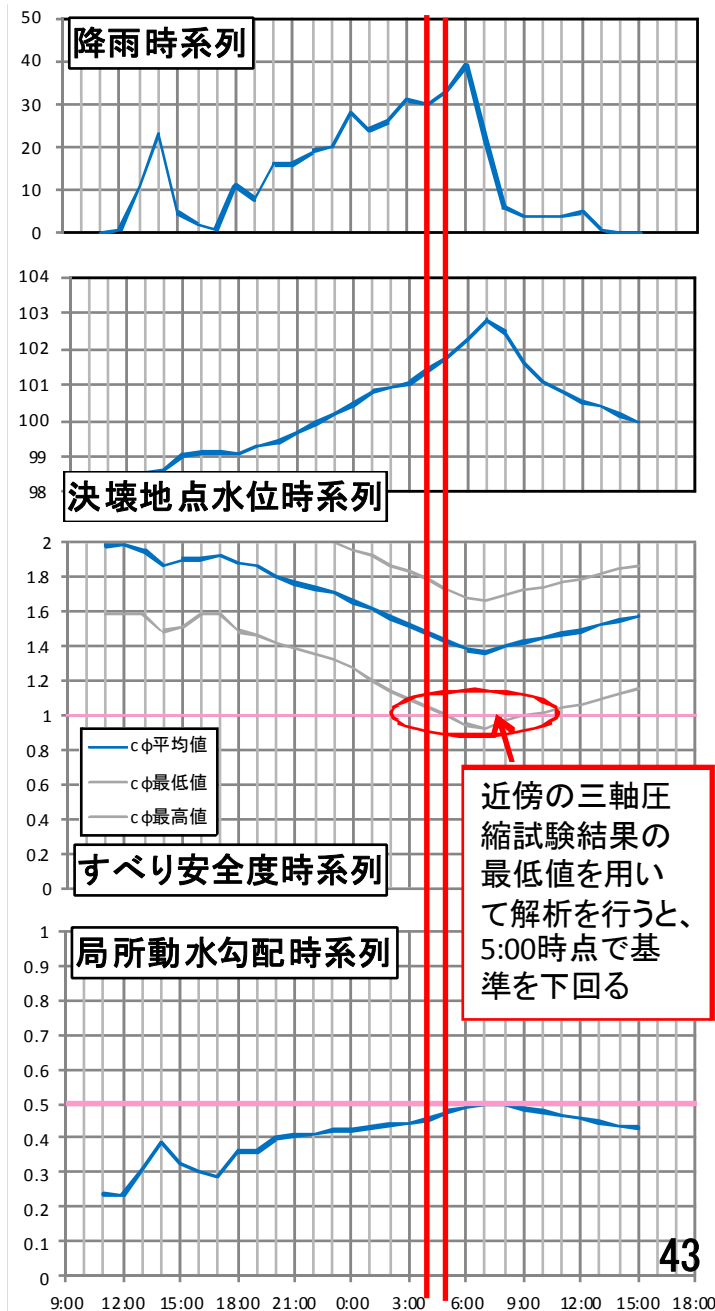
浸透流解析結果(決壊地点 9/16 5:00)

近傍の三軸圧縮試験結果から平均的な定数を設定した場合、すべりに対する安全性が維持される結果となったが、土質の状況によってはすべり破壊の基準を下回る結果となっている。

台風18号出水時の外力を用いた浸透流解析結果からは、すべり破壊、パイピング破壊に対する安全性は概ね維持される結果であるが、土質状況によってはすべり破壊が発生する可能性がある結果となった。
