今後の堤防管理に関する技術検討会 第3回検討会資料

金勝川の決壊について

2014年7月22日

滋賀県 土木交通部 流域政策局

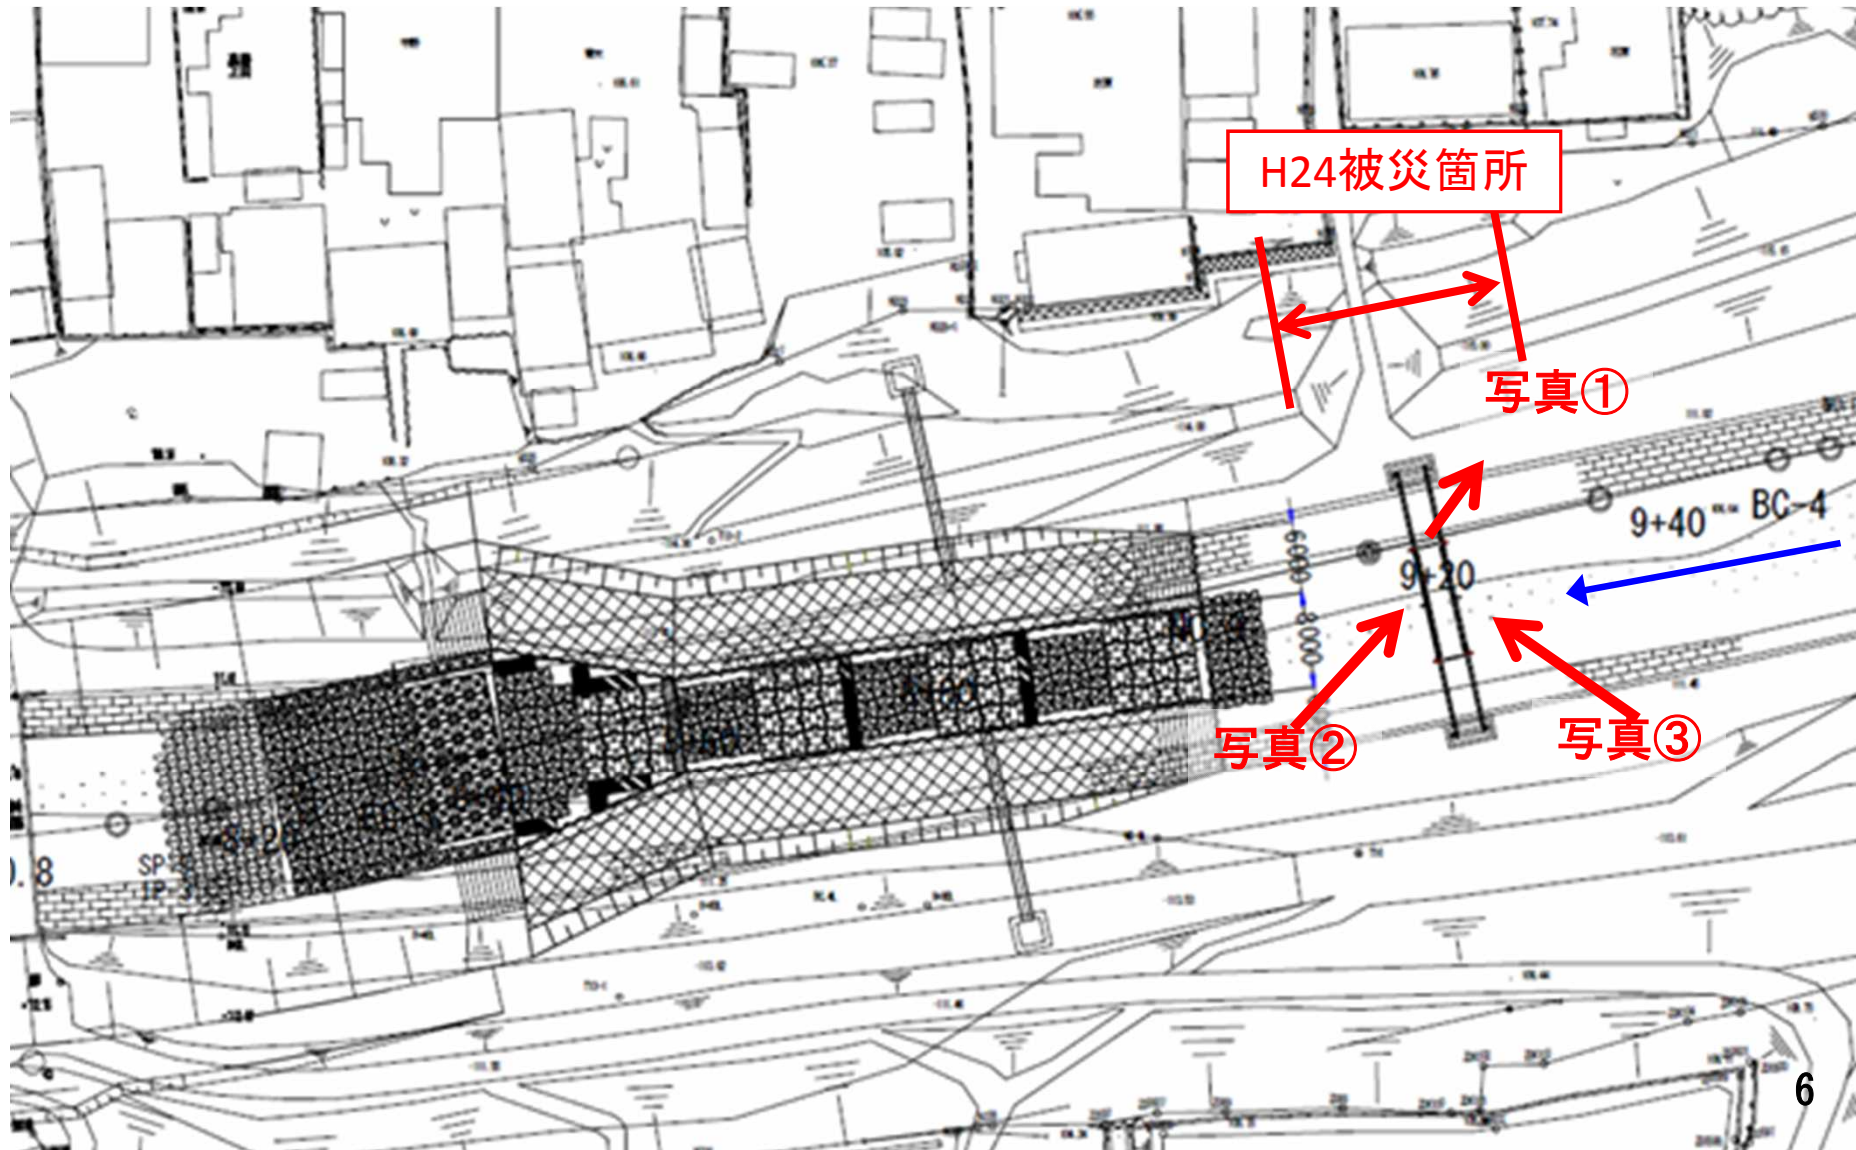
平成24年6月22日の出水によって仮設落差工上流右岸側の護岸が崩れ、応急復旧が行われている。右岸沿いの主流によって基礎が洗掘を受けており、これが主要因と推察される

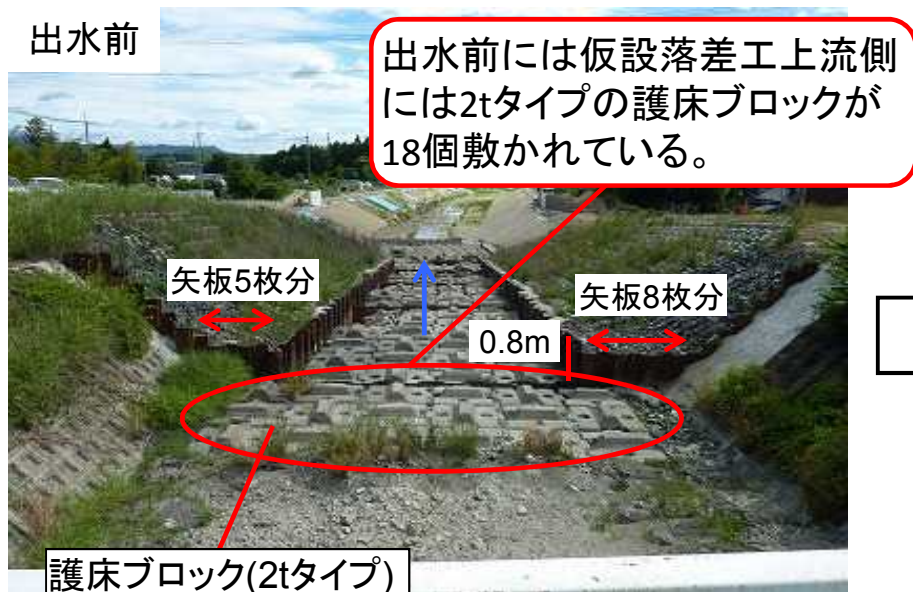
出水前

落差工上流側に敷かれていた護床ブロックはほぼ全て流失している。

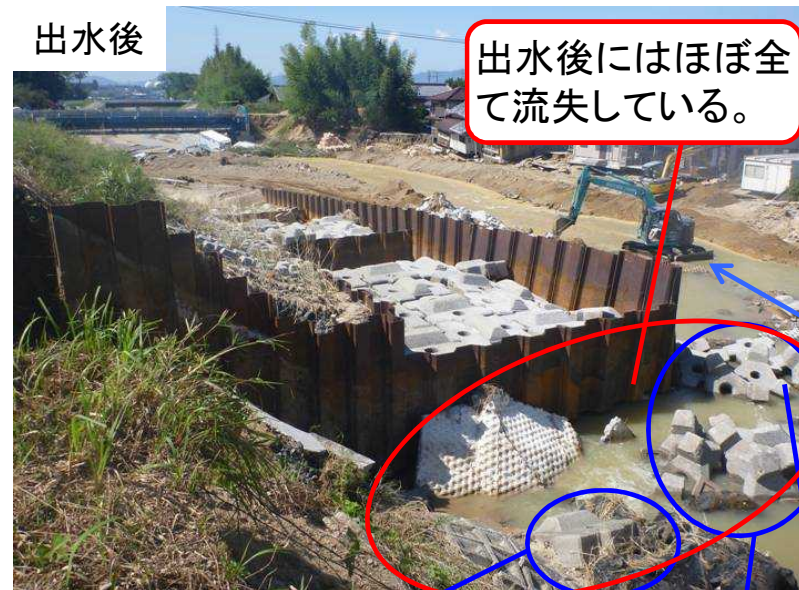
出水後

同タイプの護床ブロックで残っていることが確認できるのはこの1つだけ。

当該箇所に見られる護床ブロックは上流湾曲部周辺から流下したものの。

- ・護床ブロックの不安定化と高速流の継続により上流側の護床ブロックが流失
- ・その結果、護床ブロックで保護されていた落差工直上流部分の河床低下も進行したと考えられる。

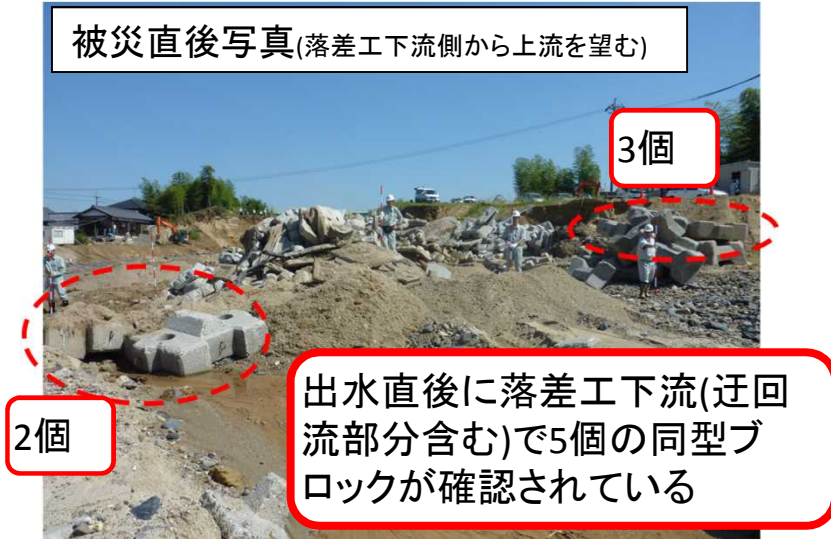
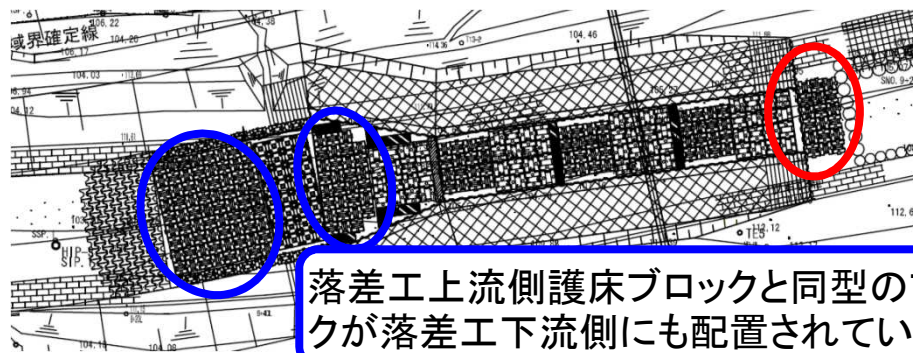
被災直後写真(落差工下流側から上流を望む)

出水直後や応急復旧時の写真から、合計9個の同型ブロックを確認した。これらが落差工上流側の護床ブロックであった可能性はある。しかし、落差工下流側にも同型ブロックが多数配置されていた点、また被災後の復旧対応時には事態収束を最重要視しており詳細の記録等が残っていない点から、これらのブロックが落差工上流側のものである確証は得られていない。

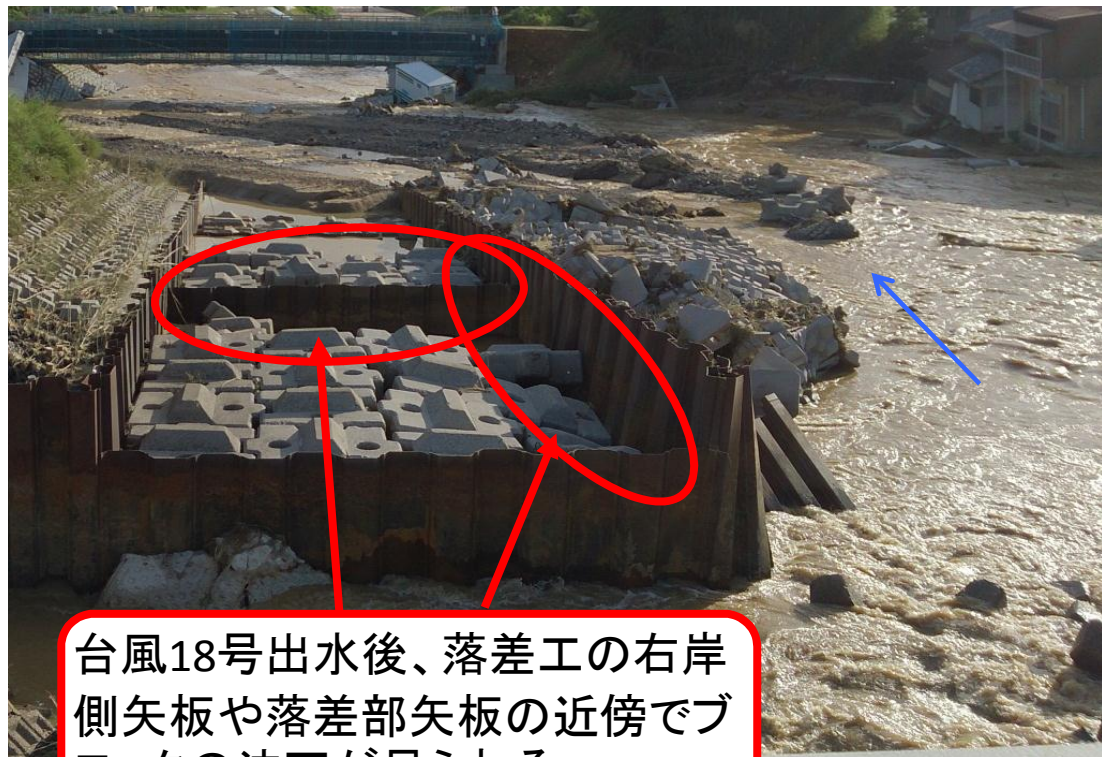
落差工区間内でブロックの沈下が見られる。また、一部のブロックは出水前から沈下が見られる。これらの原因について考察を行った。

台風18号出水後、落差工の右岸側矢板や落差部矢板の近傍でブロックの沈下が見られる

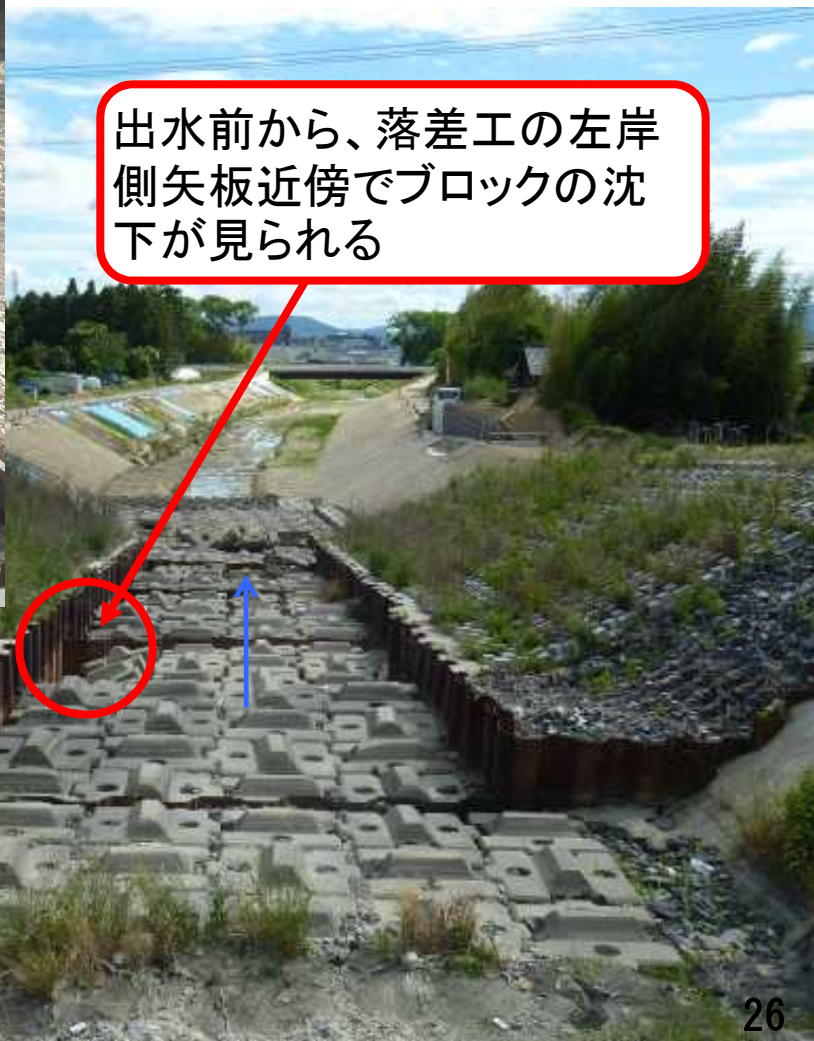
出水前から、落差工の左岸側矢板近傍でブロックの沈下が見られる

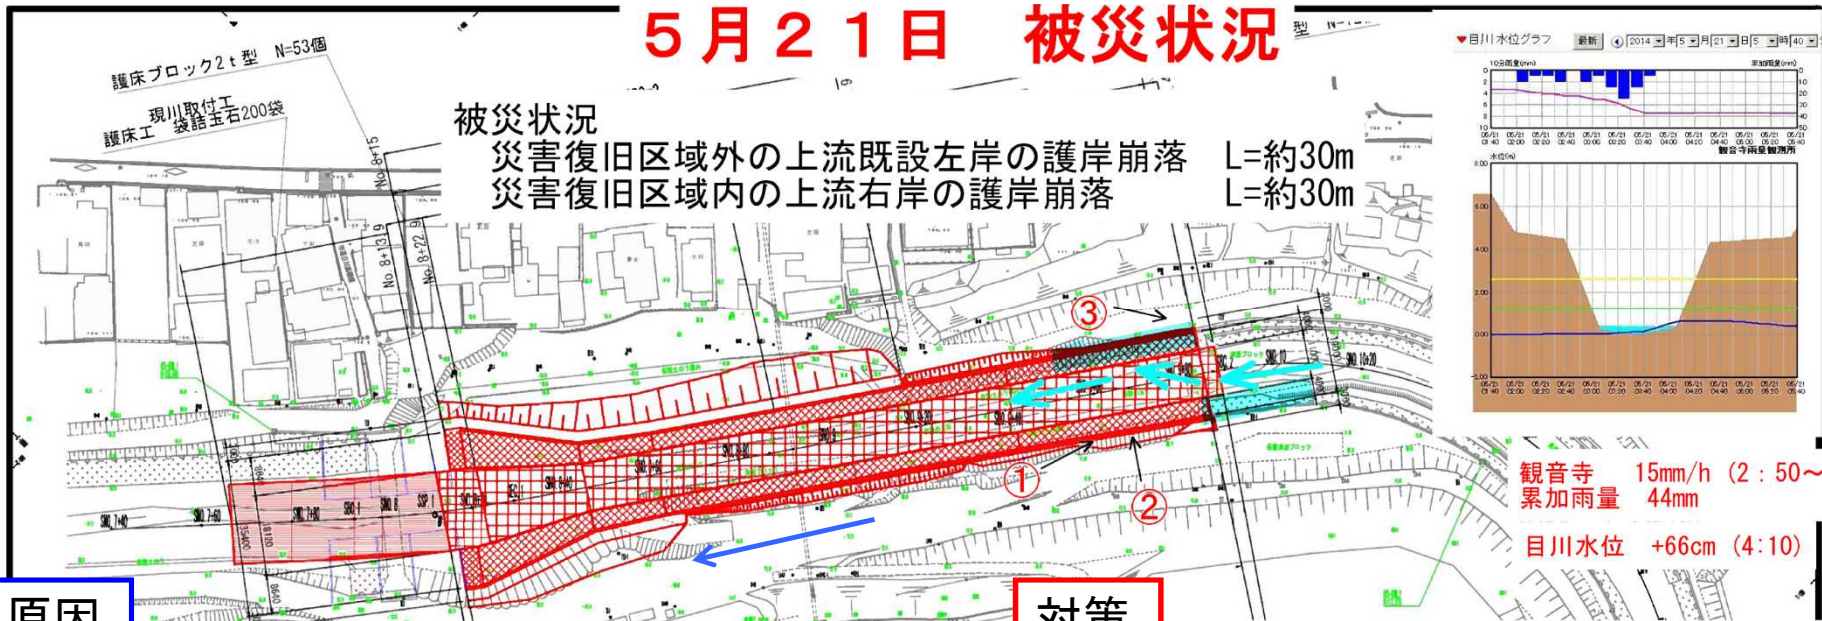
5月21日 被災状況

復旧施工中の出水により施工中の護岸被災が発生している。

災害復旧区域の上流取付け部において、一時的に既存の根固めブロックを右岸側に移動させていたため、今回の出水で主流が左岸側に偏り、河床洗掘を受け左岸の既設護岸が崩落した。
また、左岸側に当たった主流は、右岸側に方向転換し、災害復旧区域内で施工である右岸護岸の基礎を洗掘し護岸崩落を起こしたものと考えられる。

災害復旧区域内での護岸施工においては、主流の蛇行による洗掘を防止するため、袋詰め玉石により流路の安定および護岸基礎部の保護を行いながら進める。
最終的には河床全面に吸出し防止材を敷いたうえで護床ブロックによる河床保護を行うため、河床の安定および護岸の安全性は確保される。
