3-2(4) 堤防崩落箇所平面図・現地写真

3-6 日野川での堤防崩落状況のまとめ

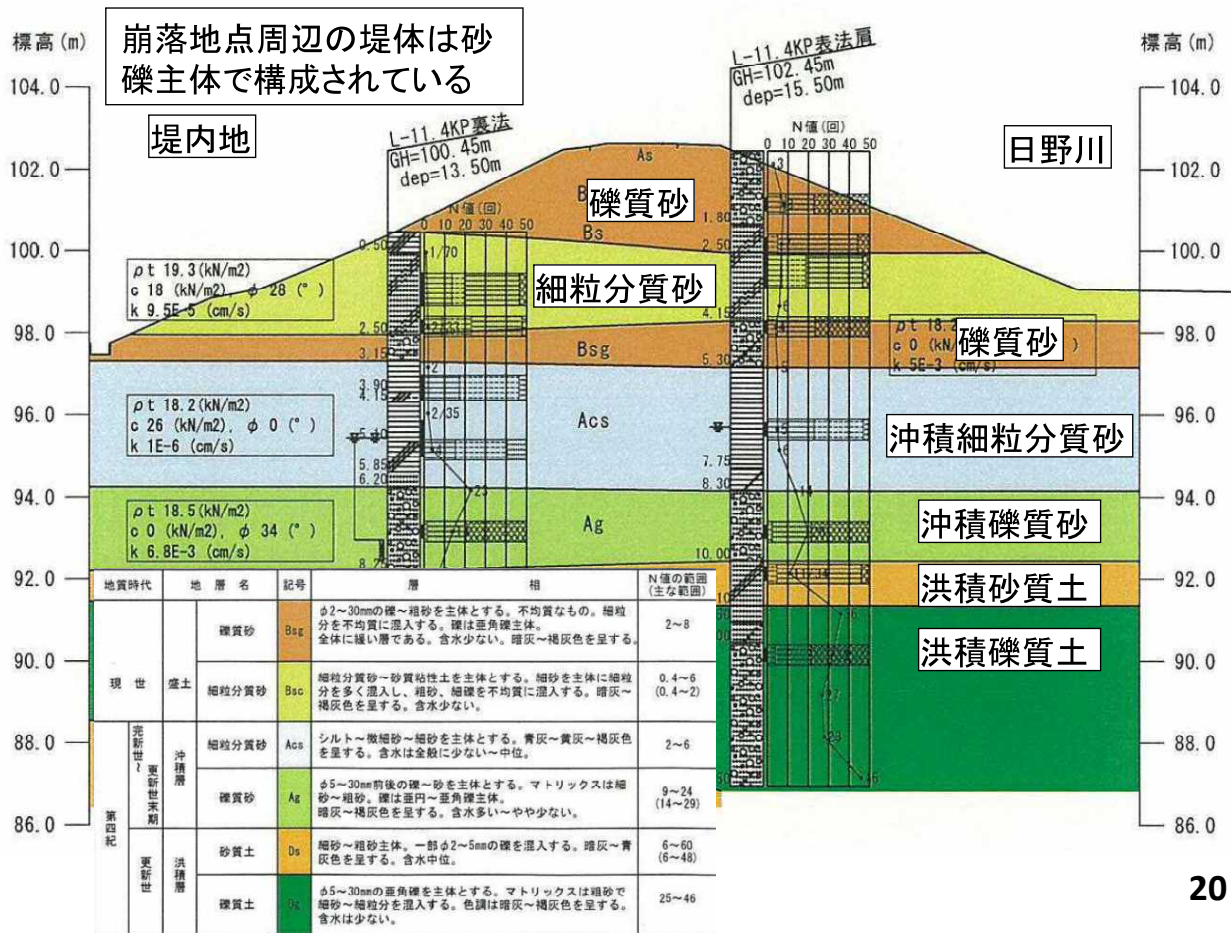
3-2(5) 地質想定図(ボーリング調査結果)

- ・堤体は砂礫主体
- ・上流よりは比較的堤体幅が狭く高さが低い
- ・下流側はブロック積工が設置されているが当該箇所は設置されていなかった。

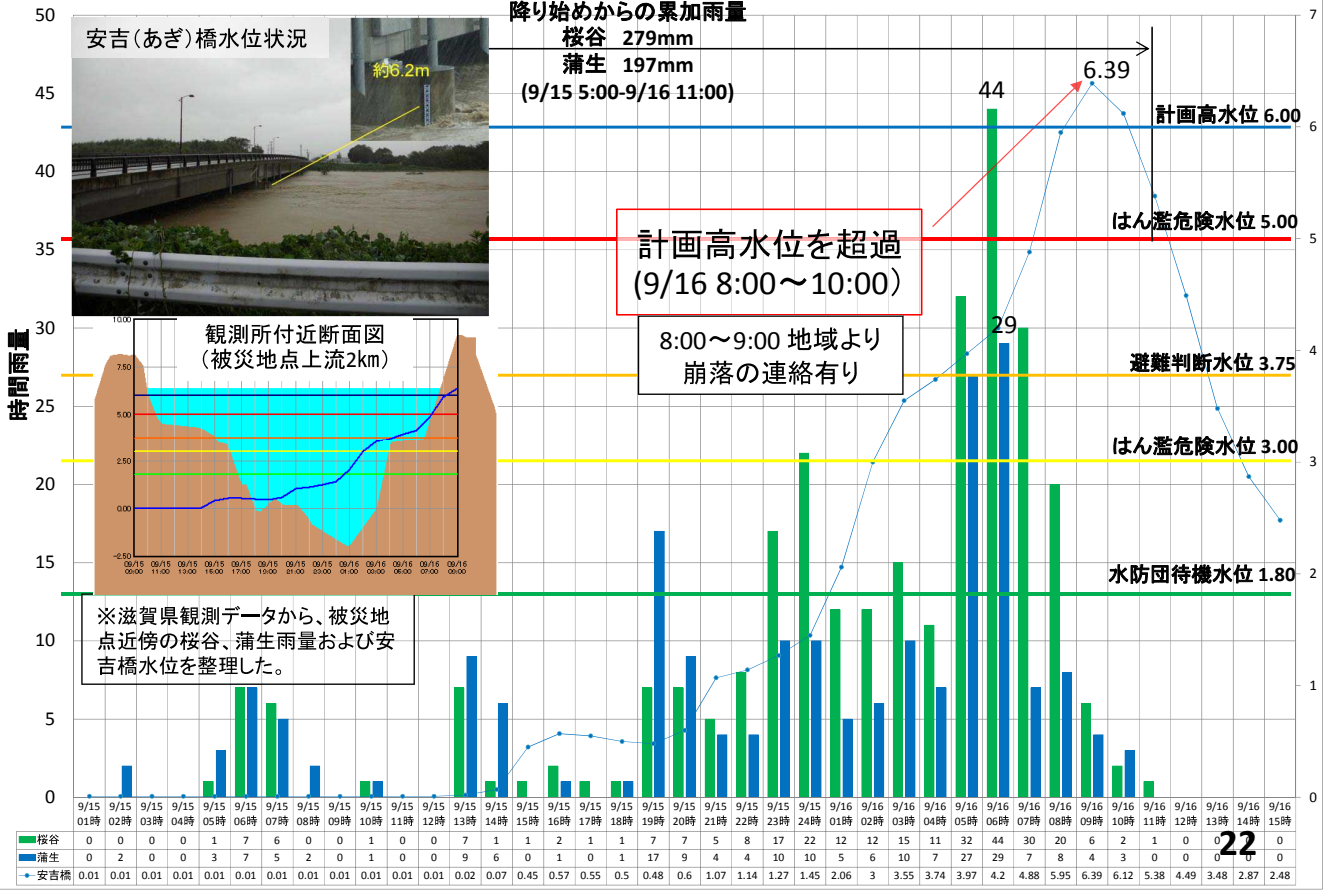
堤防崩落付近 安吉橋水位および雨量 (9/15 1:00~9/16 15:00)

- ・降り始めからの累加雨量が279mmの大雨 (桜谷地点)
- ・はん濫危険水位を4時間超過、計画高水位も超過 (安吉橋)
- ・越水は発生していない(現地確認)

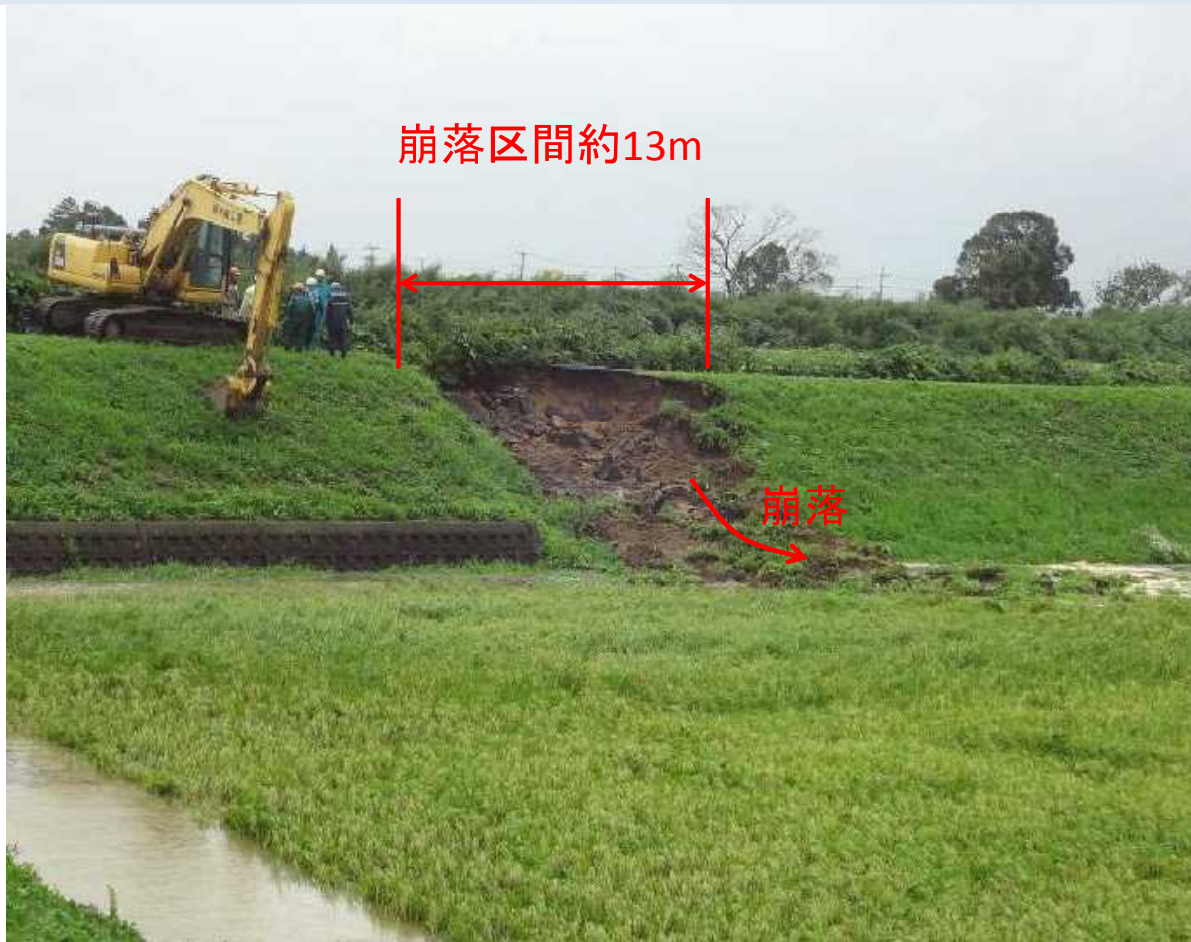
3-4(2) 被災箇所状況 (崩落箇所)

- ・堤防裏法尻が崩落し決壊に至る前の状況であった

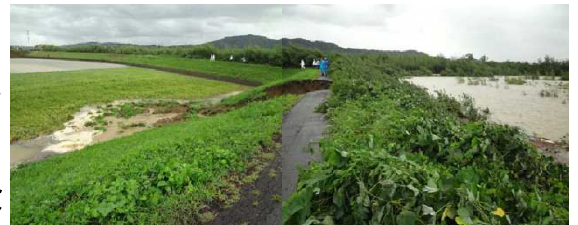
- ・堤防裏法尻の崩落であること、越水が発生していないことから浸透破壊と考えられる
- 堤防の浸透に対する安全性照査を行い適切な強化策を講じていく
