3-4 想定される決壊シナリオ

決壊シナリオの
イメージ

4-1 平成24年の被災概要

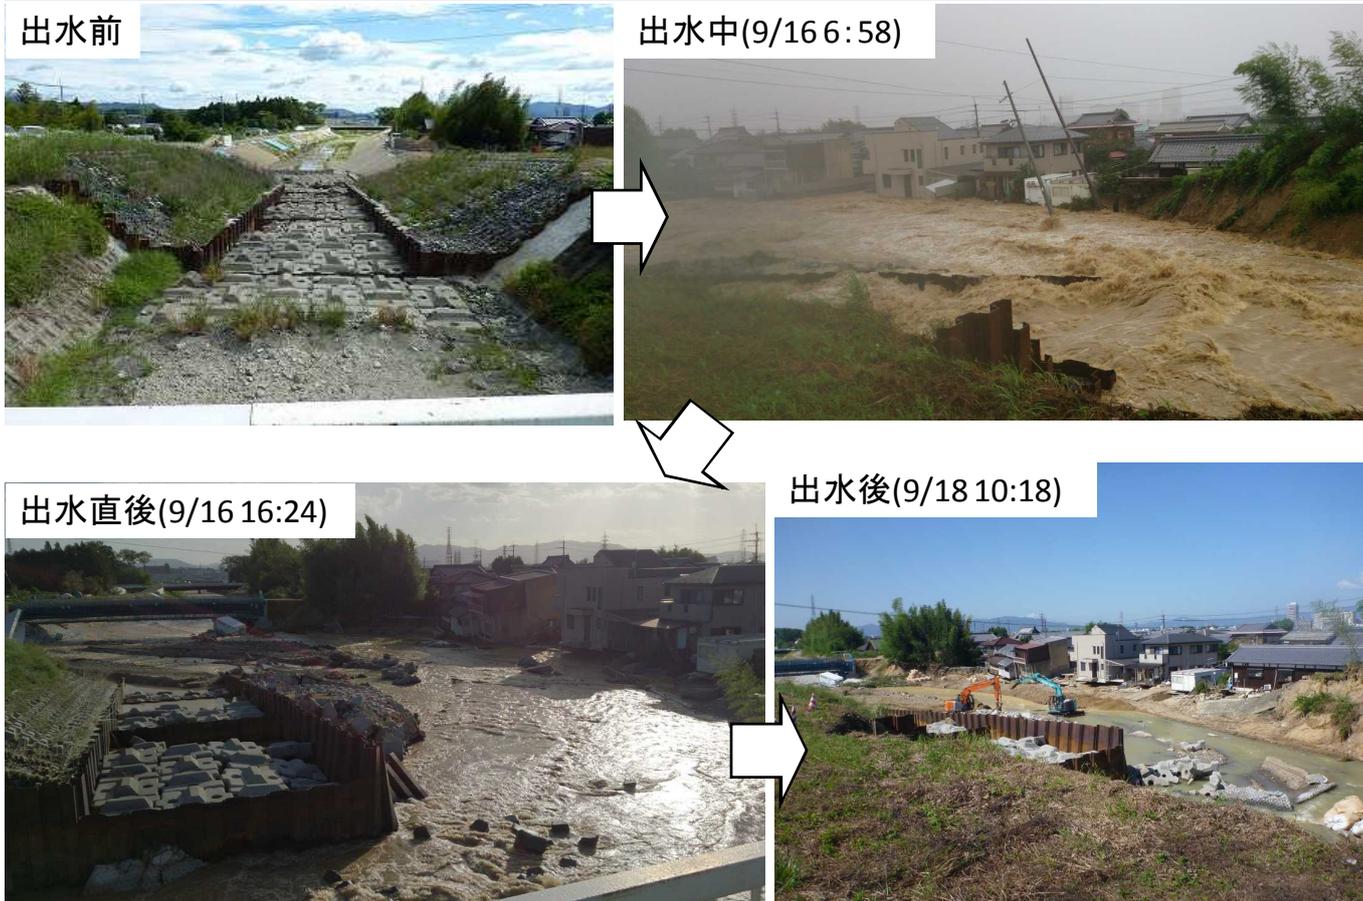
3-3⑧流速増大により堤体侵食が進行し堤防決壊にいたる

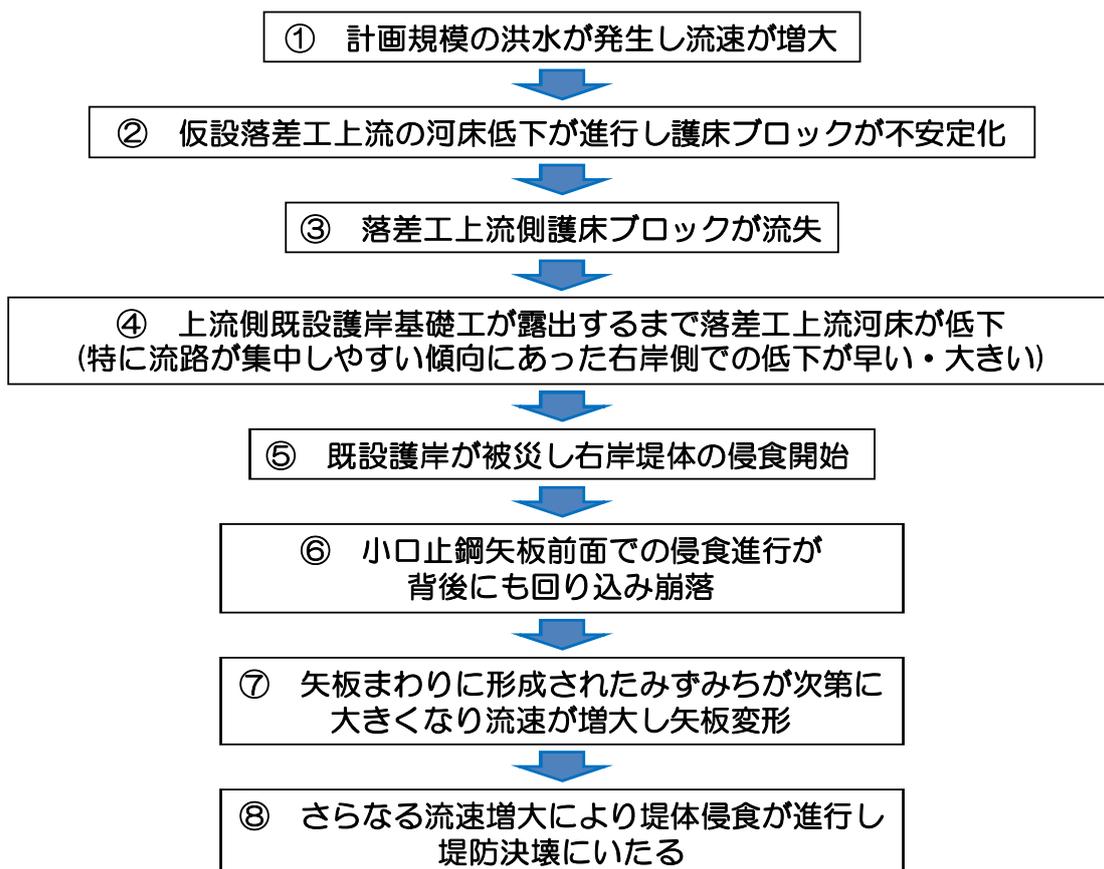
以上をまとめると、以下のように堤防決壊が発生したと考えることができる

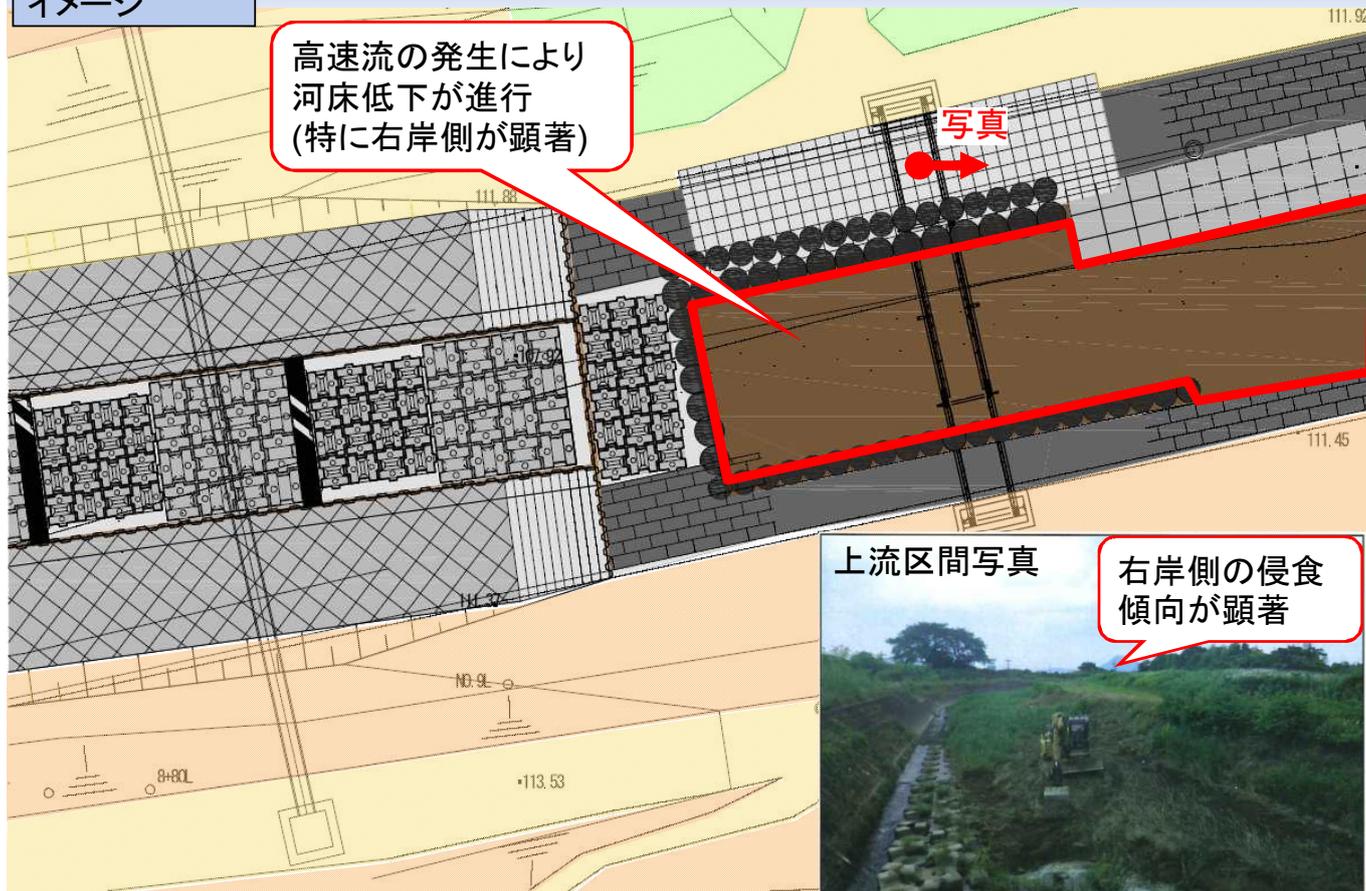
①計画規模の洪水が発生し流速が増大

高速流の発生により
河床低下が進行
(特に右岸側が顕著)

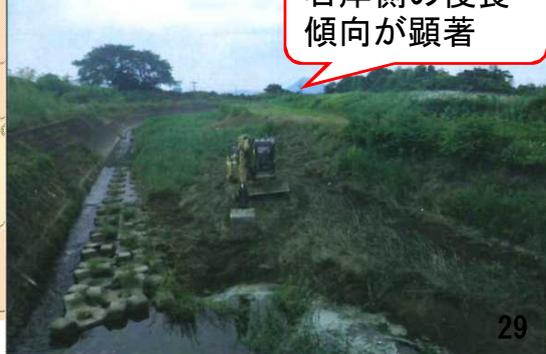
上流区間写真

右岸側の侵食
傾向が顕著

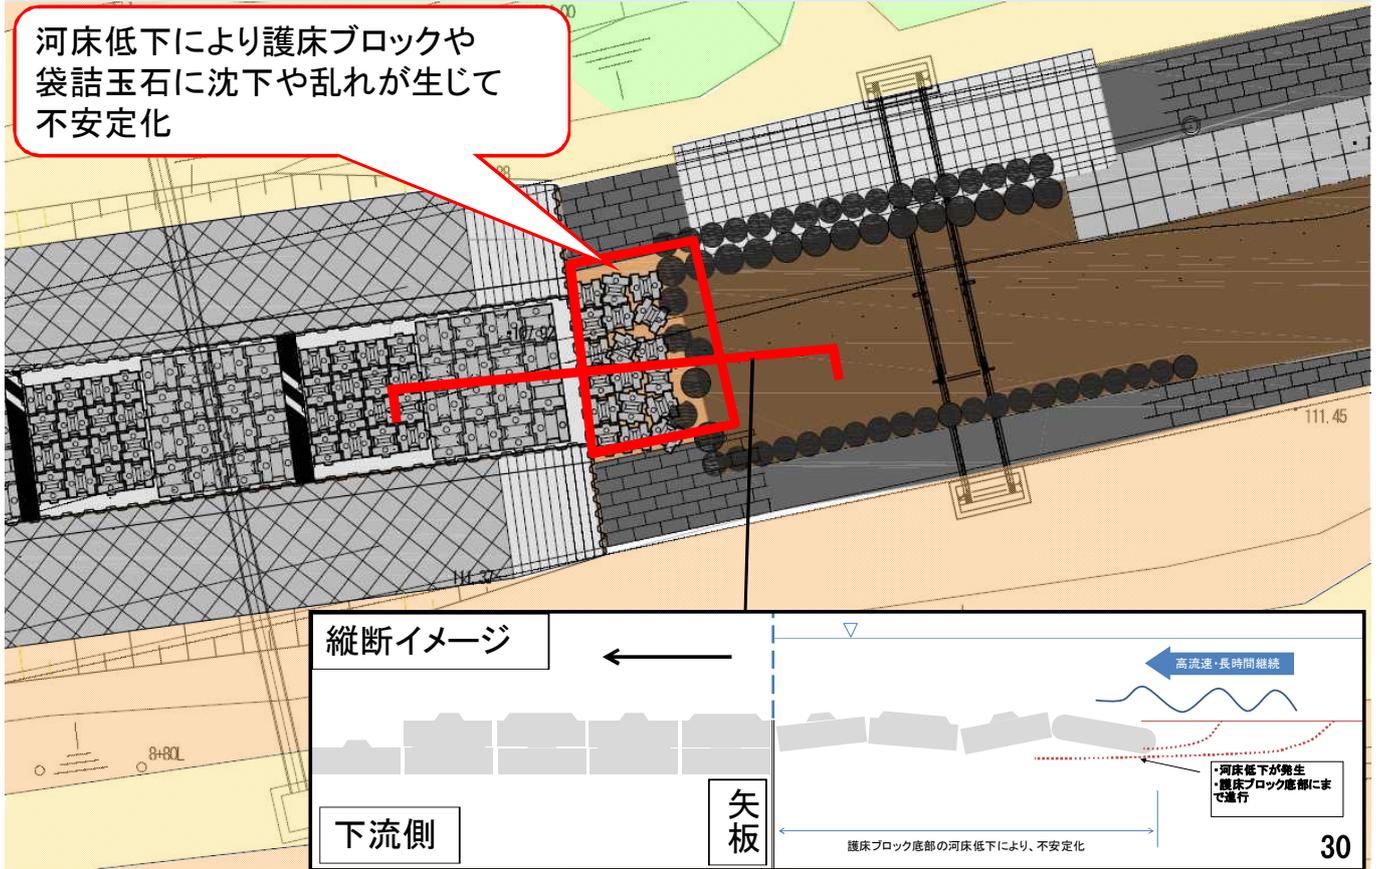
② 仮設落差工上流の河床低下が進行し 護床ブロックが不安定化

河床低下により護床ブロックや袋詰玉石に沈下や乱れが生じて不安定化

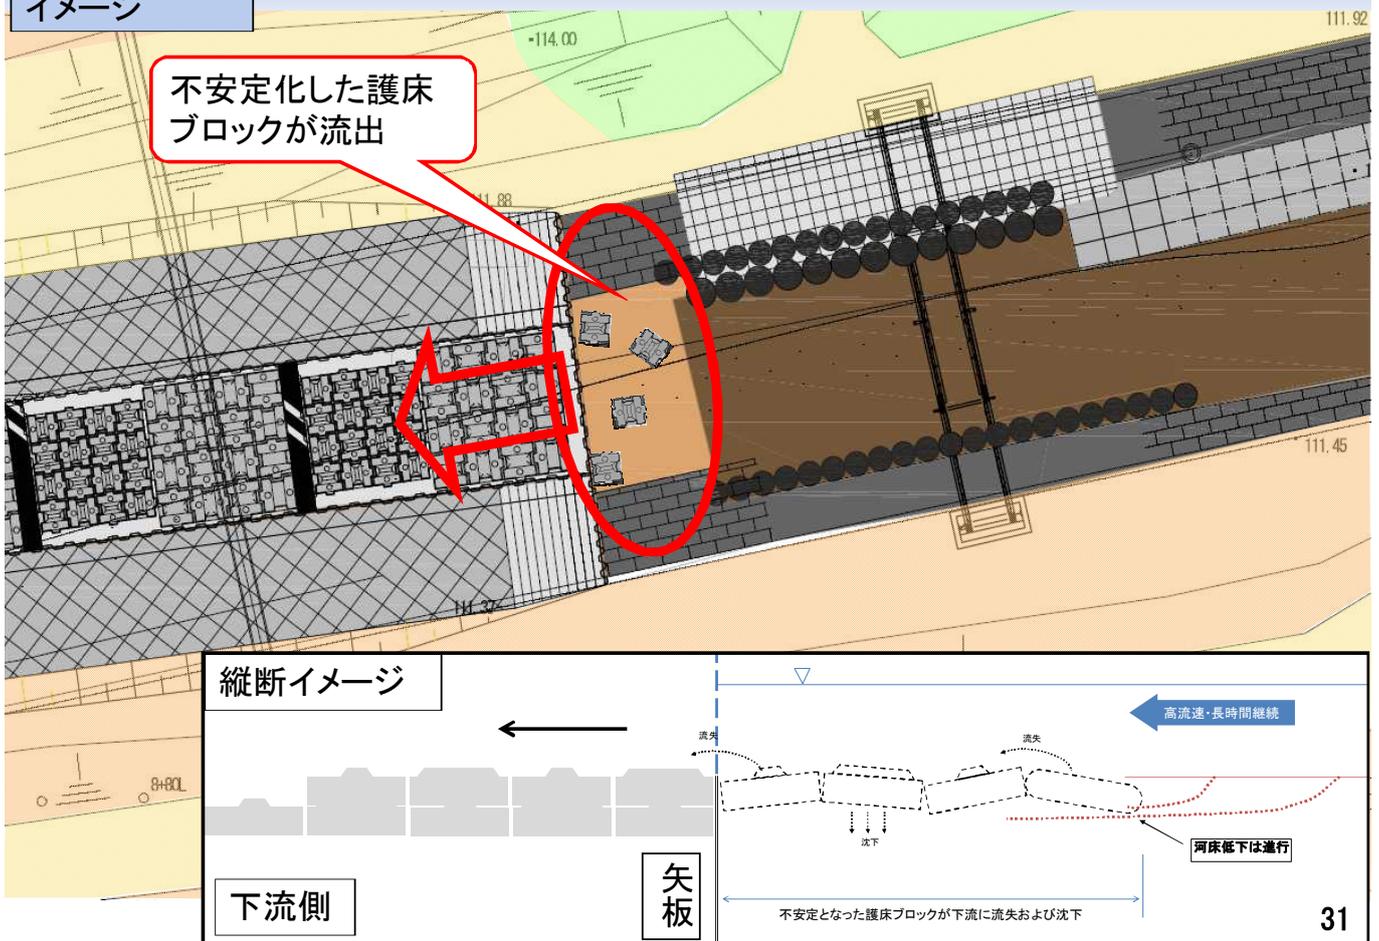
③ 落差工上流側護床ブロックが流失

不安定化した護床ブロックが流出

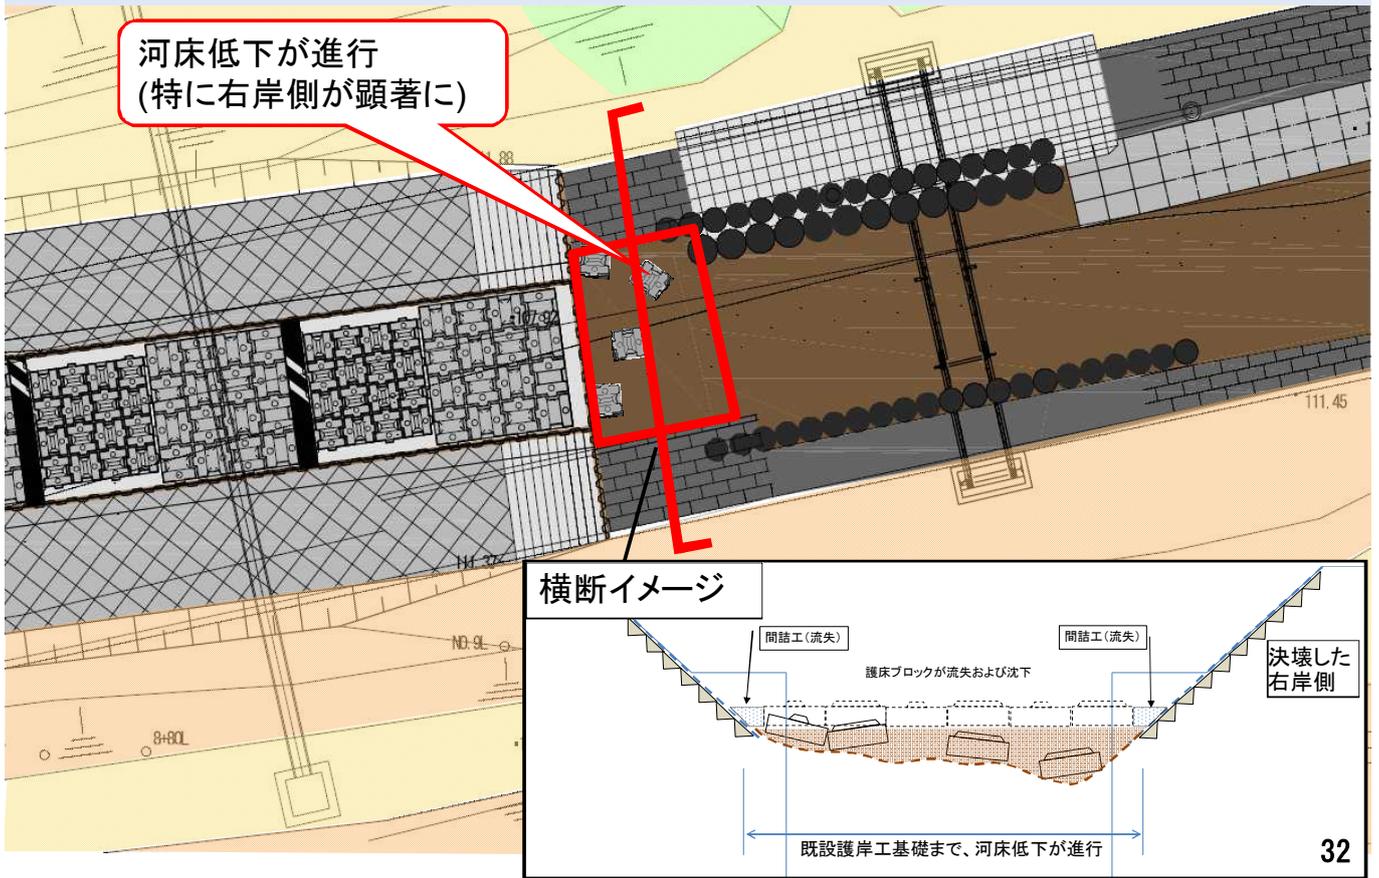
④ 上流側既設護岸基礎工が露出するまで 落差工上流河床が低下

河床低下が進行
(特に右岸側が顕著に)

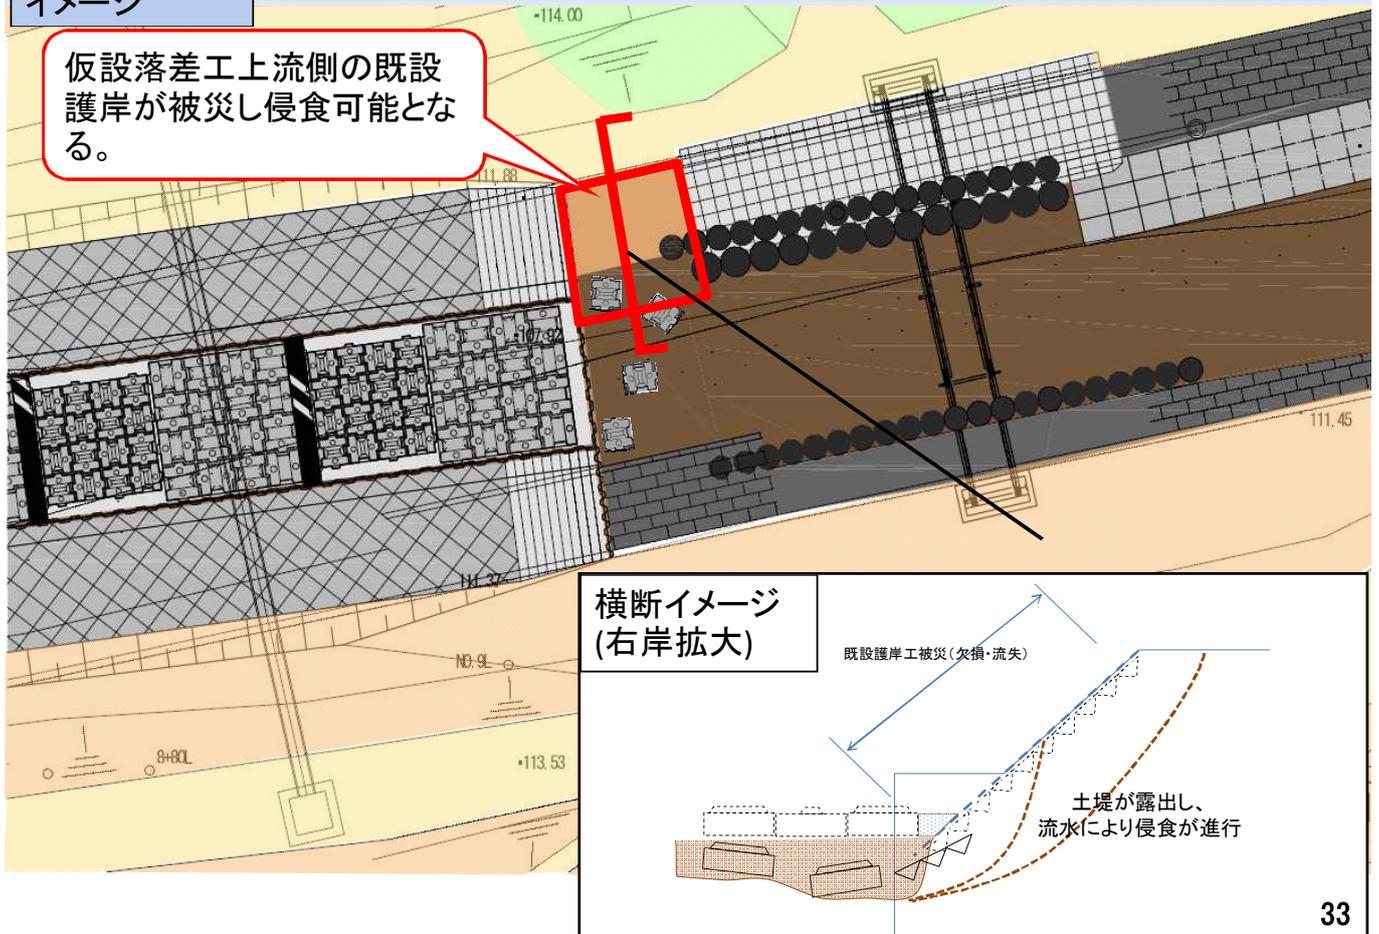
⑤ 既設護岸が被災し右岸堤体の侵食開始

仮設落差工上流側の既設
護岸が被災し侵食可能となる。

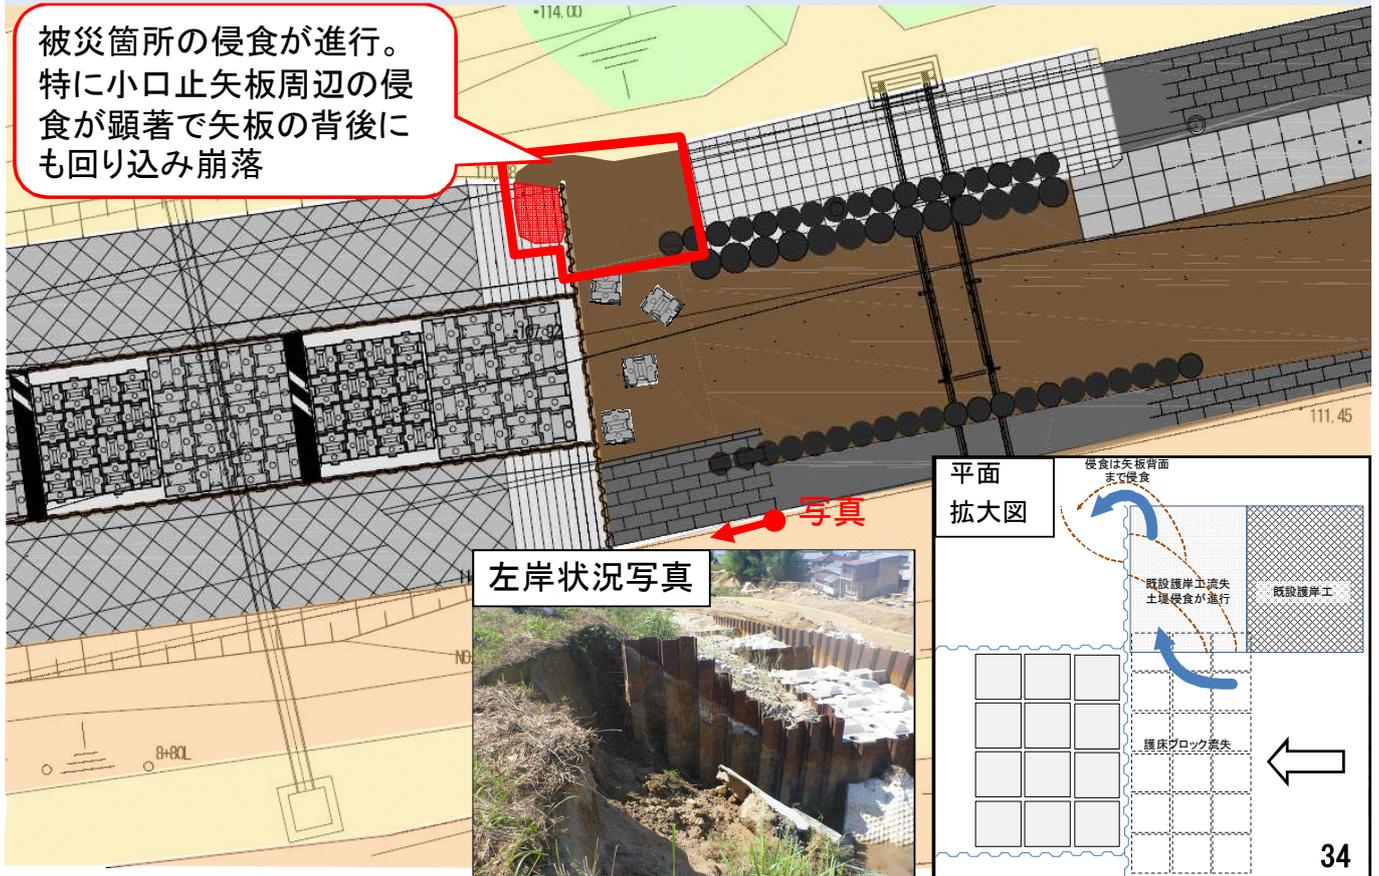
⑥小口止鋼矢板前面での侵食進行が背後にも回り込み崩落

被災箇所の侵食が進行。特に小口止矢板周辺の侵食が顕著で矢板の背後にも回り込み崩落

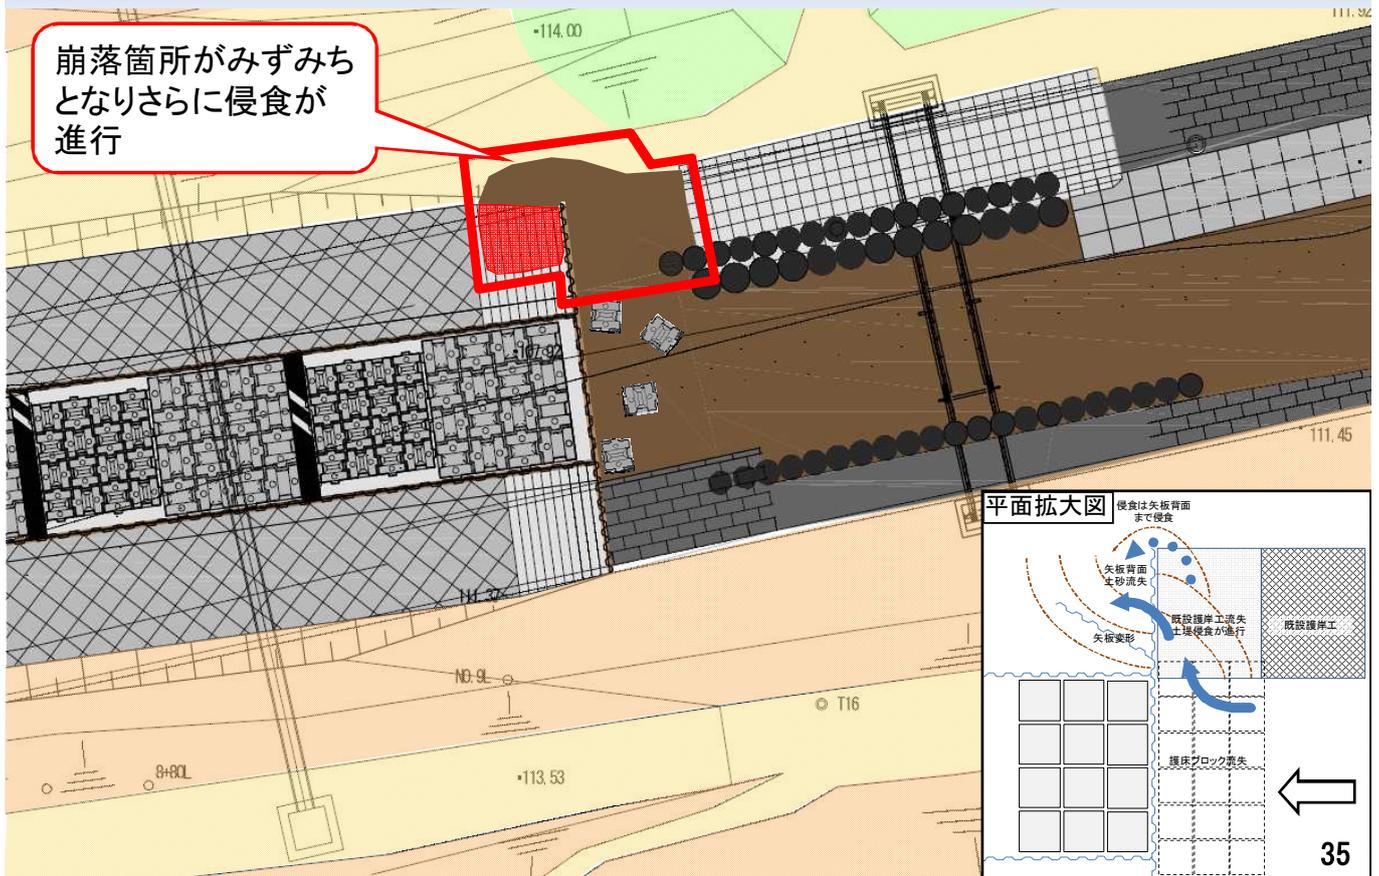
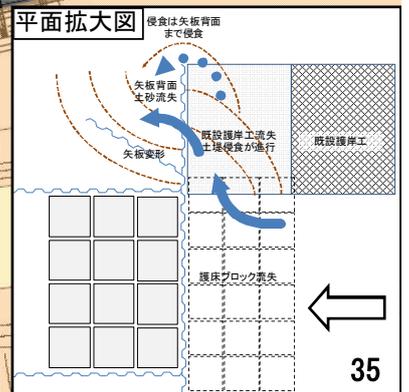
⑦矢板まわりに形成されたみずみちが次第に大きくなり流速が増大し矢板変形

崩落箇所がみずみちとなりさらに侵食が進行

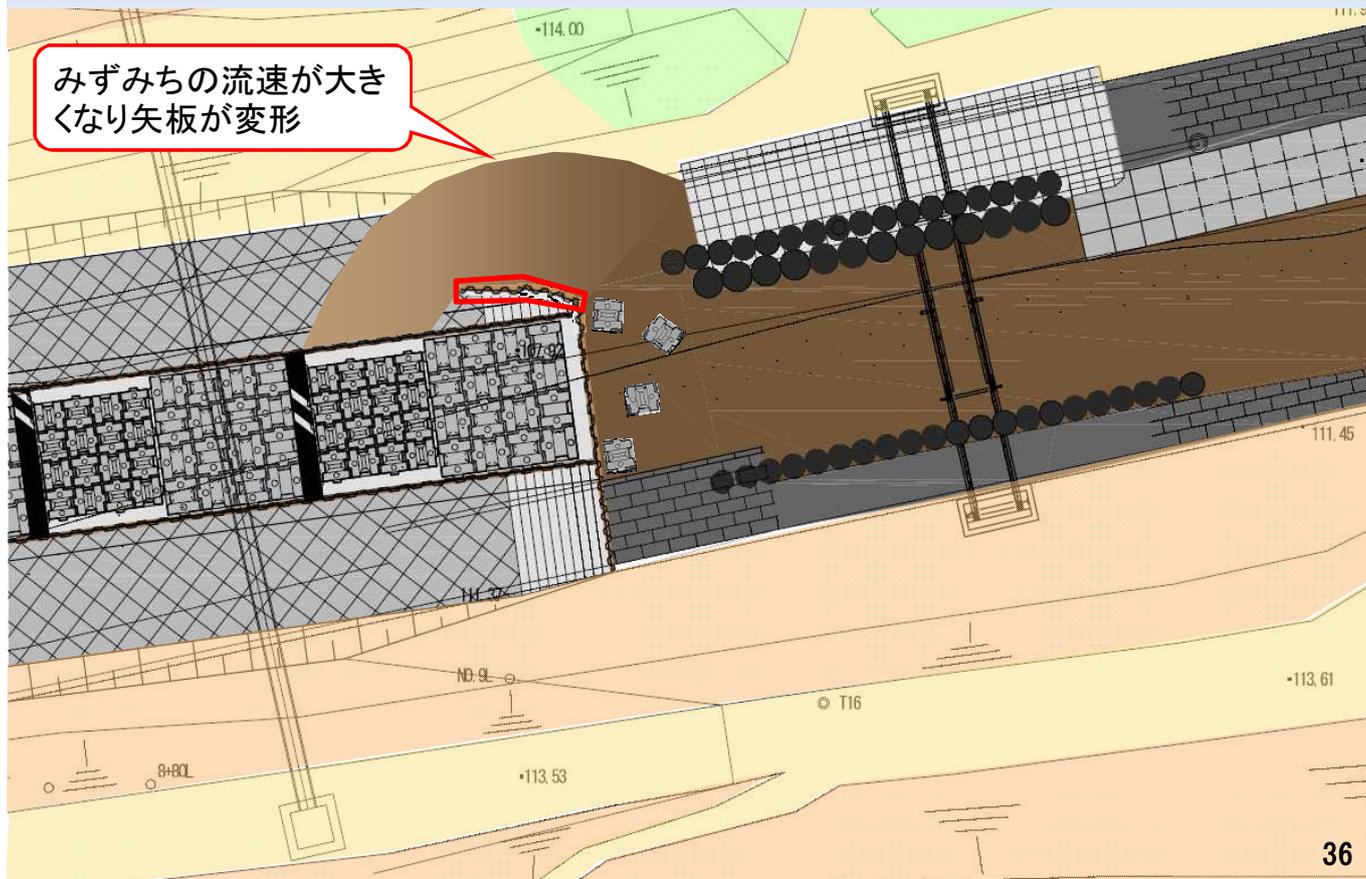
⑦矢板まわりに形成されたみずみちが次第に 大きくなり流速が増大し矢板変形

みずみちの流速が大き
くなり矢板が変形

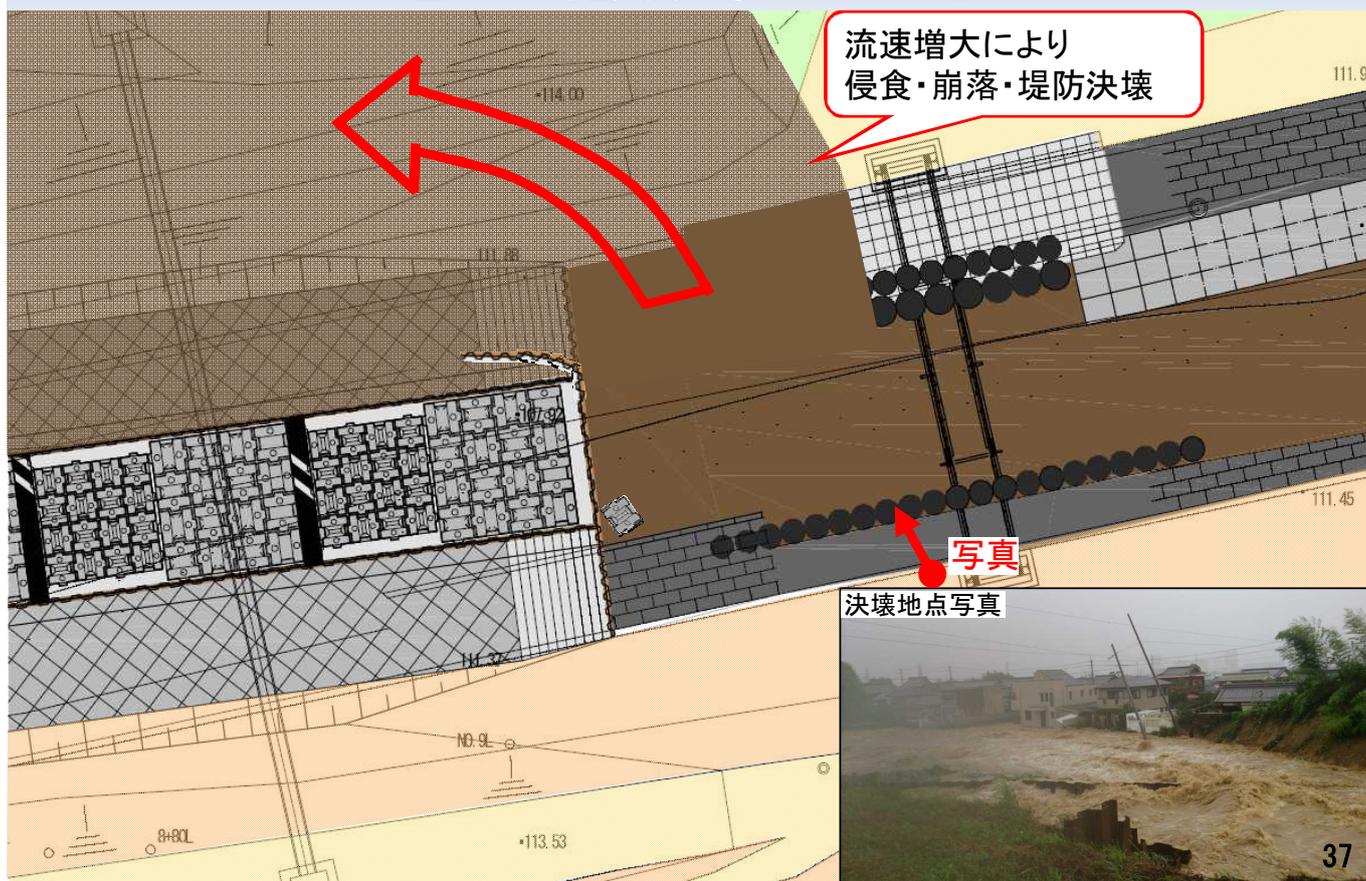
決壊地点写真

⑧さらなる流速増大により堤体侵食が 進行し堤防決壊にいたる

流速増大により
侵食・崩落・堤防決壊

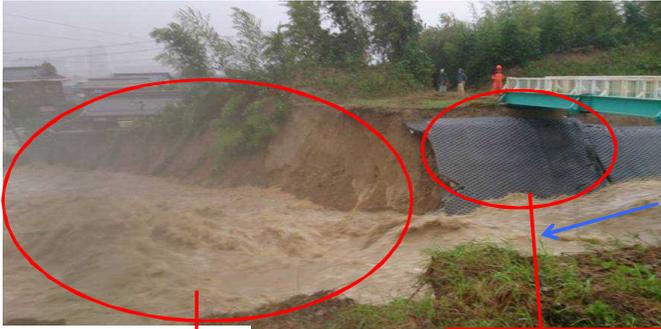
出水中(9/16 6:58)

平成24年被災後の応急復旧箇所(布製型枠)は出水後後に滑落しており、その時点ではすでに堤防は決壊している。

布製型枠が滑落し始めた頃には既に決壊している

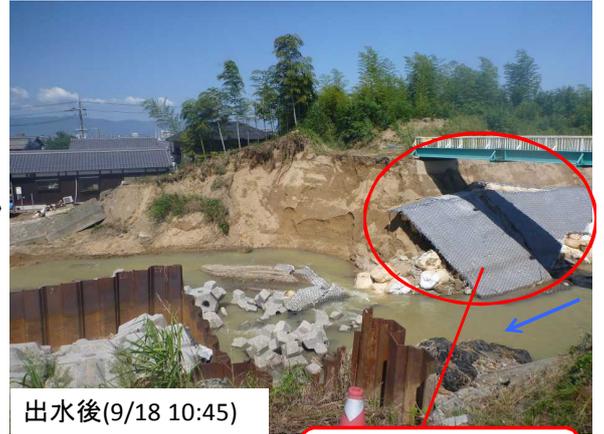
出水後(9/18 10:45)

平成24年被災箇所への応急復旧箇所の布製型枠は出水後後に滑落を開始している

出水後期の9/16 6:58以降に滑落している

平成24年被災対応の布製型枠は堤防決壊後に滑落している。
→ 布製型枠の被災が堤防決壊の直接的な原因とは考えにくい。

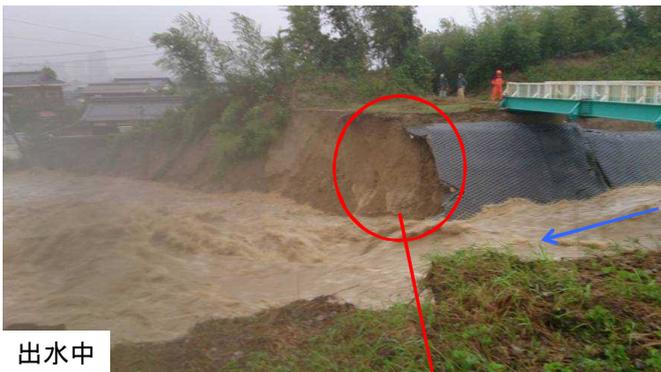
出水中

布製型枠の一部は出水中に破れている

破れた布製型枠が落差工上流側にとどまっていることから、出水後後に破れたものである可能性が高い

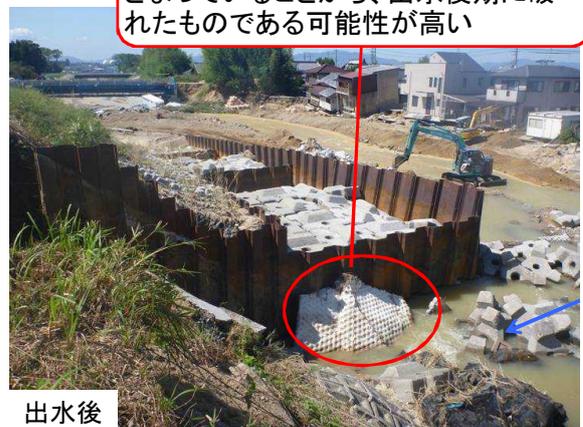
出水後

布製型枠の一部が破れているが、出水後後に破れた可能性が高く、布製型枠の被災等が決壊の直接的な原因とは考えにくい。
