第6回 東近江圏域水害・土砂災害に強い地域づくり協議会

平成25年台風18号浸水実績と
地先の安全度マップとの比較

平成27年3月24日

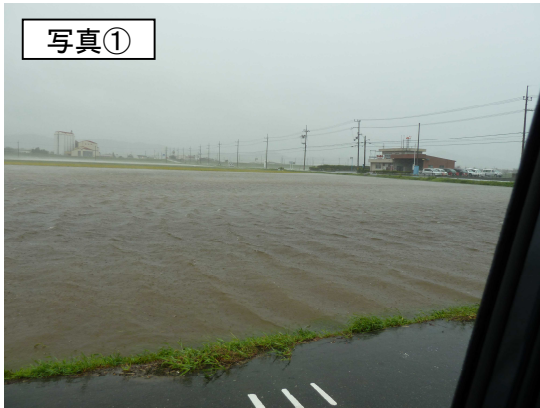
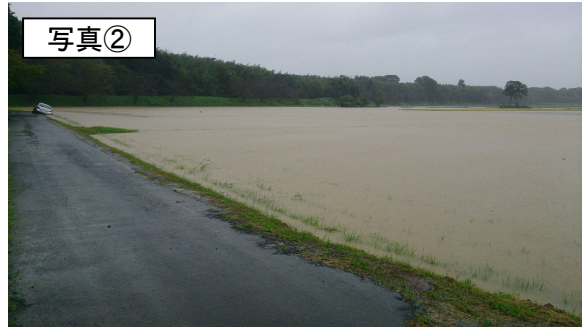
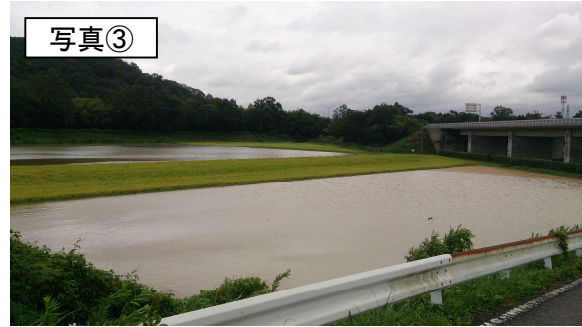
箇所名： 東近江市葛巻町

近傍雨量観測所名	竜王雨量観測所	浸水深
時間最大	26mm/h	0.5m～1.0m 程度
総雨量	242mm(9/15、9/16の累加雨量)

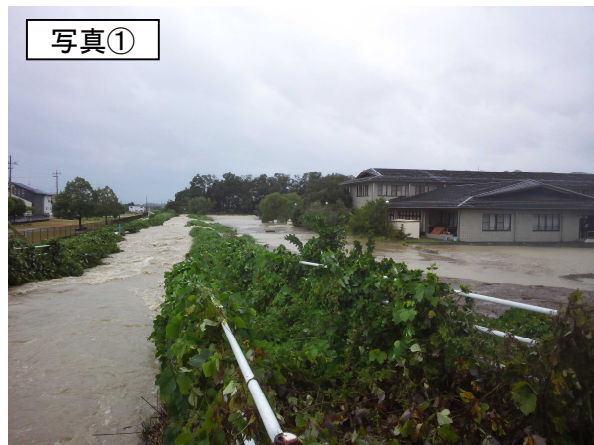
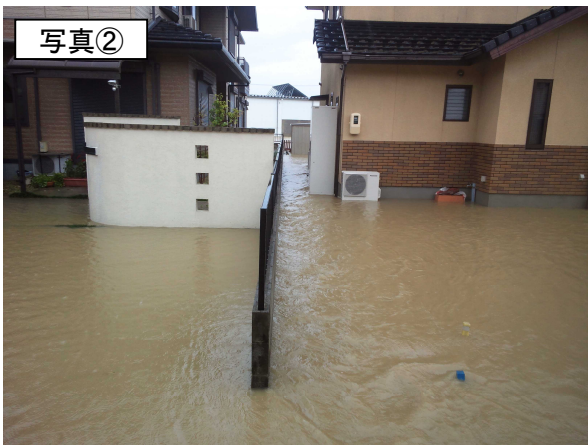
箇所名： 東近江市今崎町、今堀町①（未来ヶ丘周辺）

近傍雨量観測所名	八日市雨量観測所	浸水深
時間最大	23mm/h	0.5m 程度
総雨量	139mm(9/15、9/16 の累加雨量)

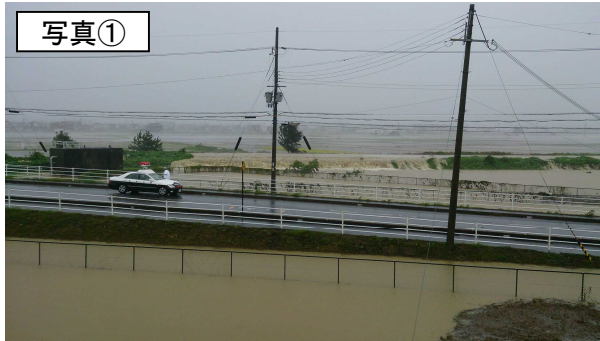
写真①

近傍雨量観測所名	八日市雨量観測所	浸水深
時間最大	23mm/h	0.5m 程度
総雨量	139mm(9/15、9/16 の累加雨量)
