表 12 台風 18 号における浸水実績と地先の安全度マップの比較⑫

箇所名： 蒲生郡竜王町弓削

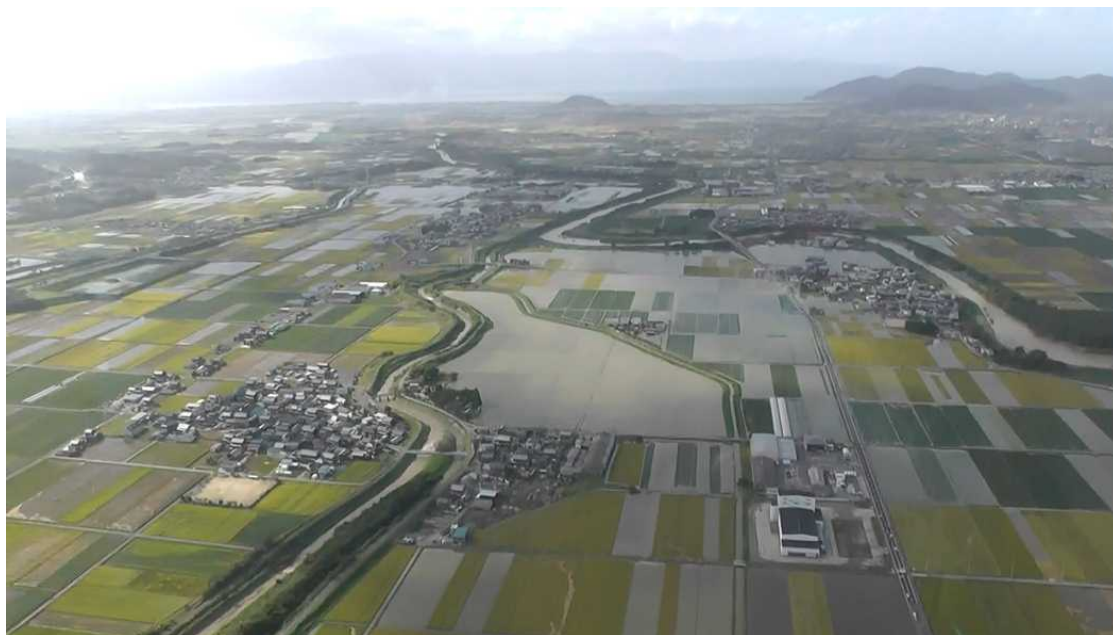
近傍雨量観測所名	竜王雨量観測所	浸水深
時間最大	26mm/h	—
総雨量	242mm(9/15、9/16の累加雨量)

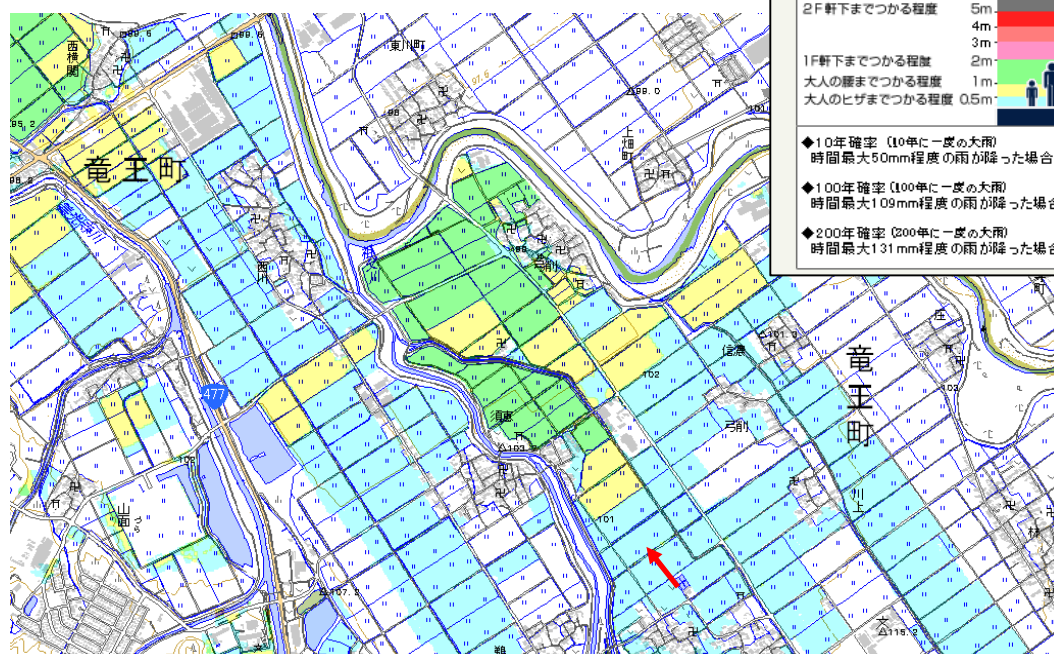
降雨確率	10年確率	浸水深
時間最大	50mm/h	0.5m～2.0m
総雨量	170mm/24h

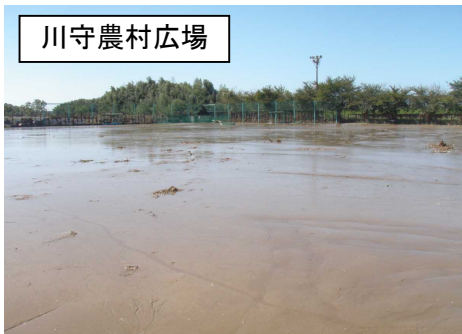
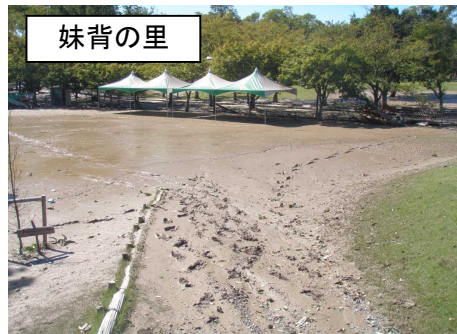
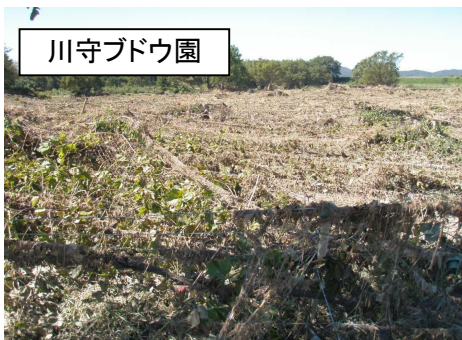
箇所名： 蒲生郡竜王町川守

近傍雨量観測所名	西明寺雨量観測所(日野川上流)	浸水深
時間最大	45mm/h	推定 1~2m
総雨量	395mm(9/15、9/16 の累加雨量)

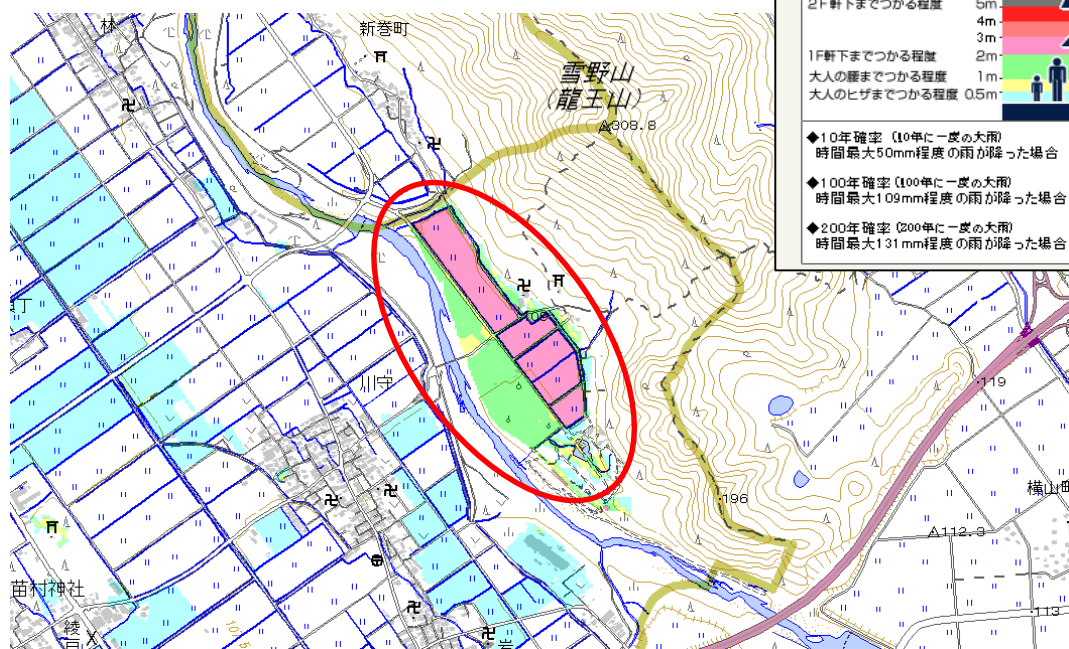
降雨確率	10年確率	浸水深
時間最大	50mm/h	2~3m
総雨量	170mm/24h

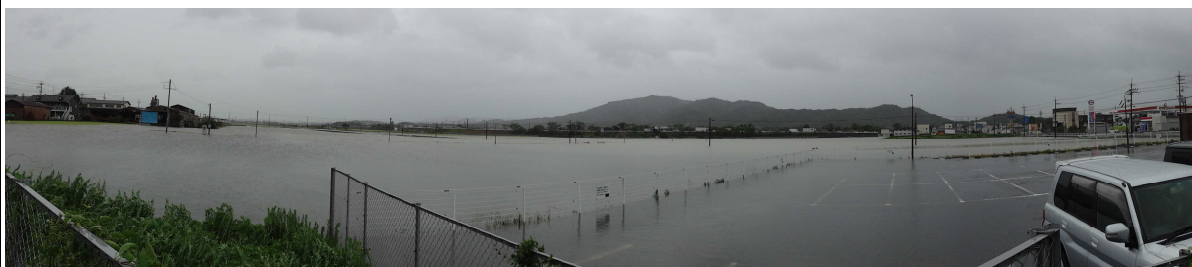
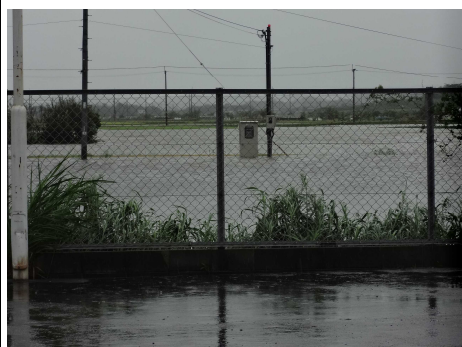
箇所名： 蒲生郡竜王町西横関

近傍雨量観測所名	桐原雨量観測所	浸水深
時間最大	26mm/h	0.5m～1.0m 程度
総雨量	265mm(9/15、9/16の累加雨量)

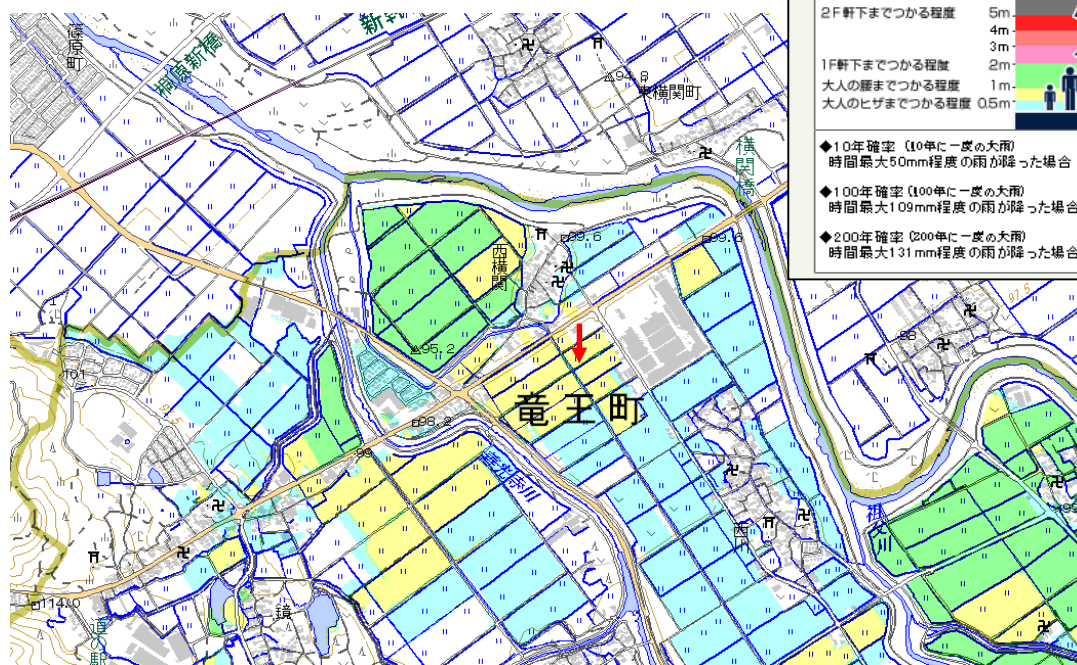
降雨確率	10年確率	浸水深
時間最大	50mm/h	0.5m～1.0m
総雨量	170mm/24h

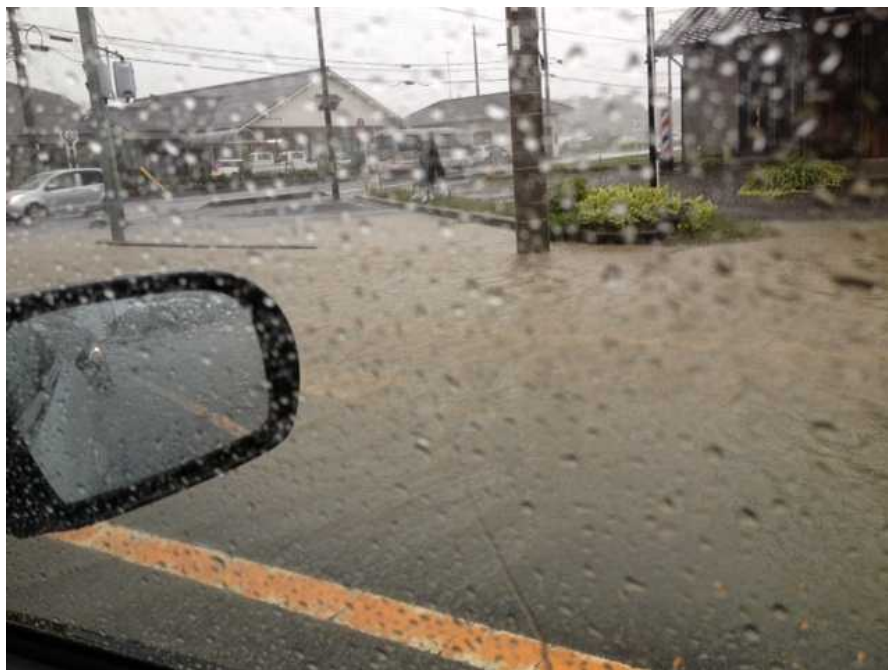
箇所名： 蒲生郡日野町(三十坪交差点周辺)

近傍雨量観測所名	日野雨量観測所	浸水深
時間最大	29mm/h	0.1m 程度
総雨量	210mm(9/15、9/16 の累加雨量)

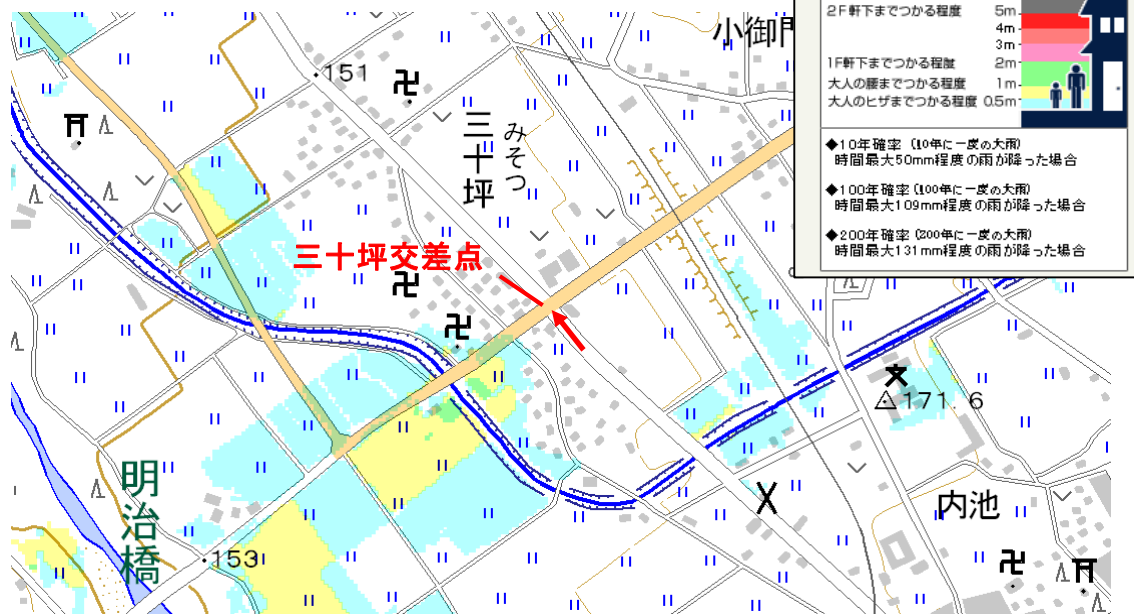
降雨確率	10 年確率	浸水深
時間最大	50mm/h	浸水なし
総雨量	170mm/24h
