原子力発電所の現状について

平成28年3月1日

関西電力株式会社

高浜 4 号機の管理区域内における水漏れについて

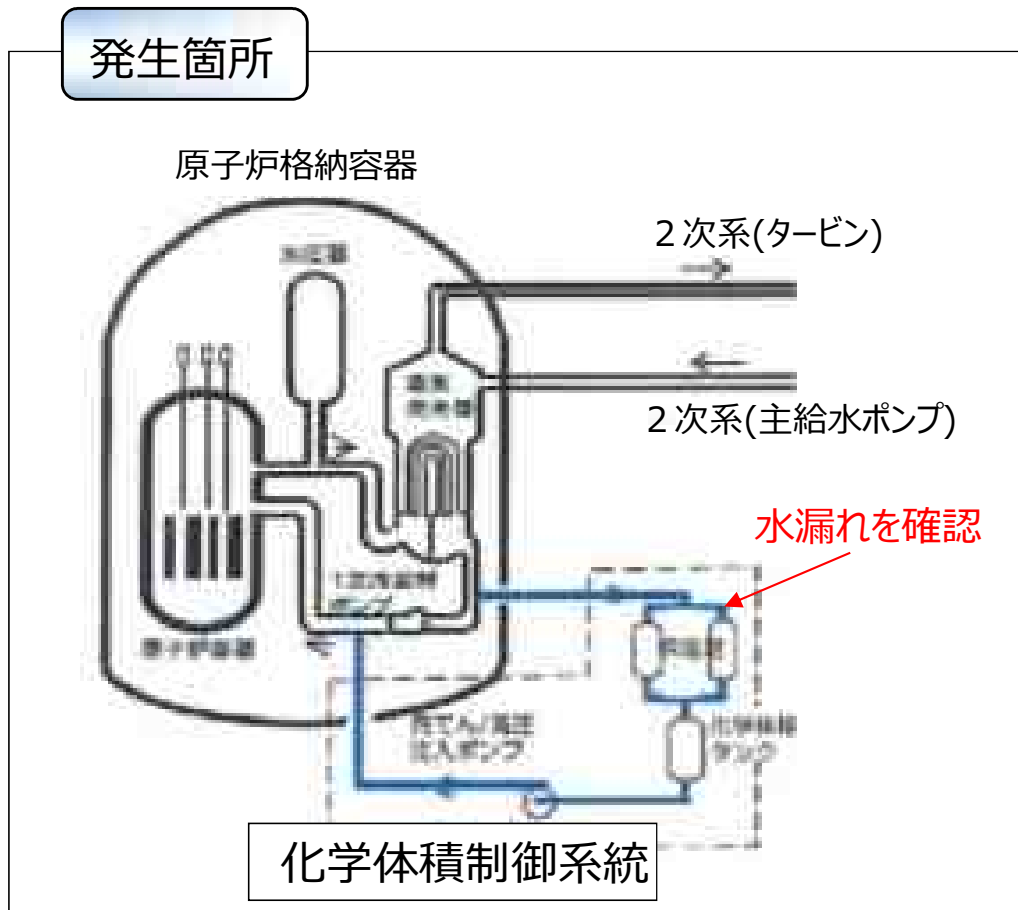
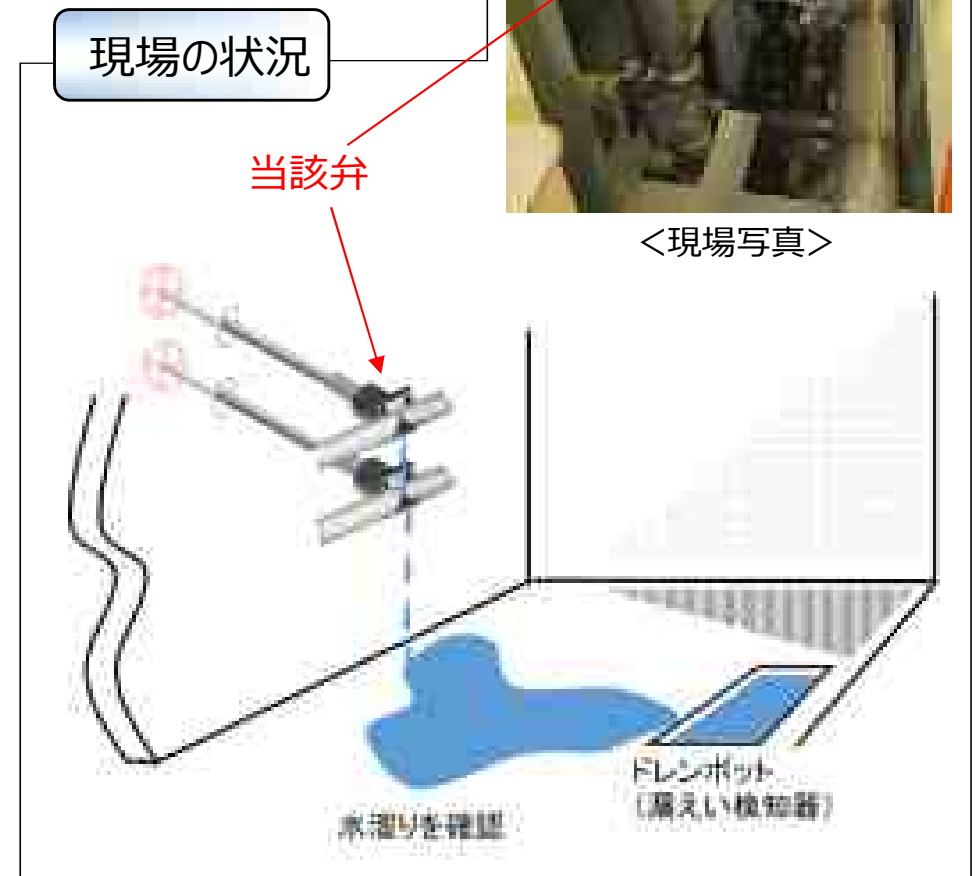
- 平成28年2月20日15時42分頃、1次冷却材系統の昇温に向け化学体積制御系統の水をほう素熱再生系統に通水したところ、「1次系床ドレン注意」警報が発信。
- 通水を停止し、運転員が現場を確認したところ、原子炉補助建屋の脱塩塔室前の床面に水溜り(約2m×約4m×約1mm：約8リットル)を発見。なお、通水の停止により、漏えいが止まっていることも確認。
- 水溜り(放射エネルギーは約 1.4×10^4 Bq (約 $1.74 \text{ Bq/cm}^3 \times 8 \text{ リットル}$))は拭き取り、汚染が無いことを確認。(国への報告基準： 3.7×10^6 Bq 以上)
- 調査の結果、B-冷却材脱塩塔の入口弁の弁箱とダイヤフラムシート間からの漏えいと判明。

【推定原因】

B - 冷却材脱塩塔入口弁のボルトの締め付けについて、現場の取り付け状況等の要因により、一部のボルトの締め付け圧力が低い状態であったため、化学体積制御系からほう素熱再生系統への通水操作による系統圧力の一時的な上昇に伴い、当該弁から漏えいが発生したものと推定。

○当該弁のダイヤフラムシートを新品に取り替えるとともに、当該弁をはじめ、1次系冷却水が流れる系統の同種の弁（弁駆動軸が水平方向の弁）について、適正に締め付けられていることを確認。

また、締め付けにあたり、作業場所に適した工具を選定するなど、作業に留意することを作業手順書に反映。

○化学体積制御系統の水をほう素熱再生系統に通水する際には、圧力変動の影響が小さくなるよう、化学体積制御系統の抽出水の圧力が低い状態で行うこととし、運転操作所則に反映。

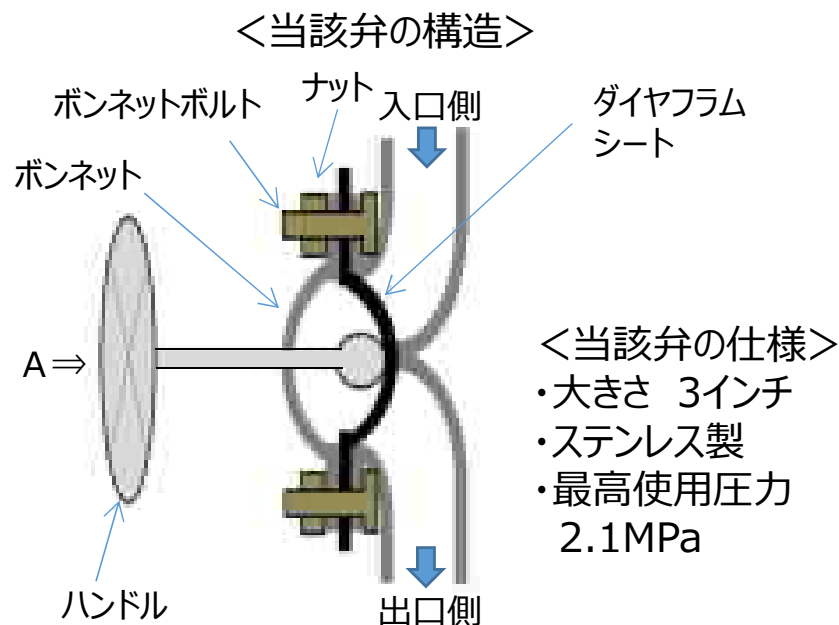
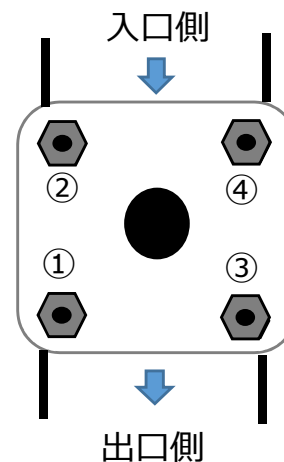
A から見た図

【調査結果】

規定のトルクで増締めした際の締めり量

①	30°
②	30°
③	48°
④	72°

【原因】

現場が狭隘な場所でボルトの一部に適正なトルクがかからなかった。

【対策】
