滋賀県原子力安全対策連絡協議会
令和2年(2020年)8月24日

労働災害の撲滅に向けた取組み

令和2年8月24日
関西電力株式会社

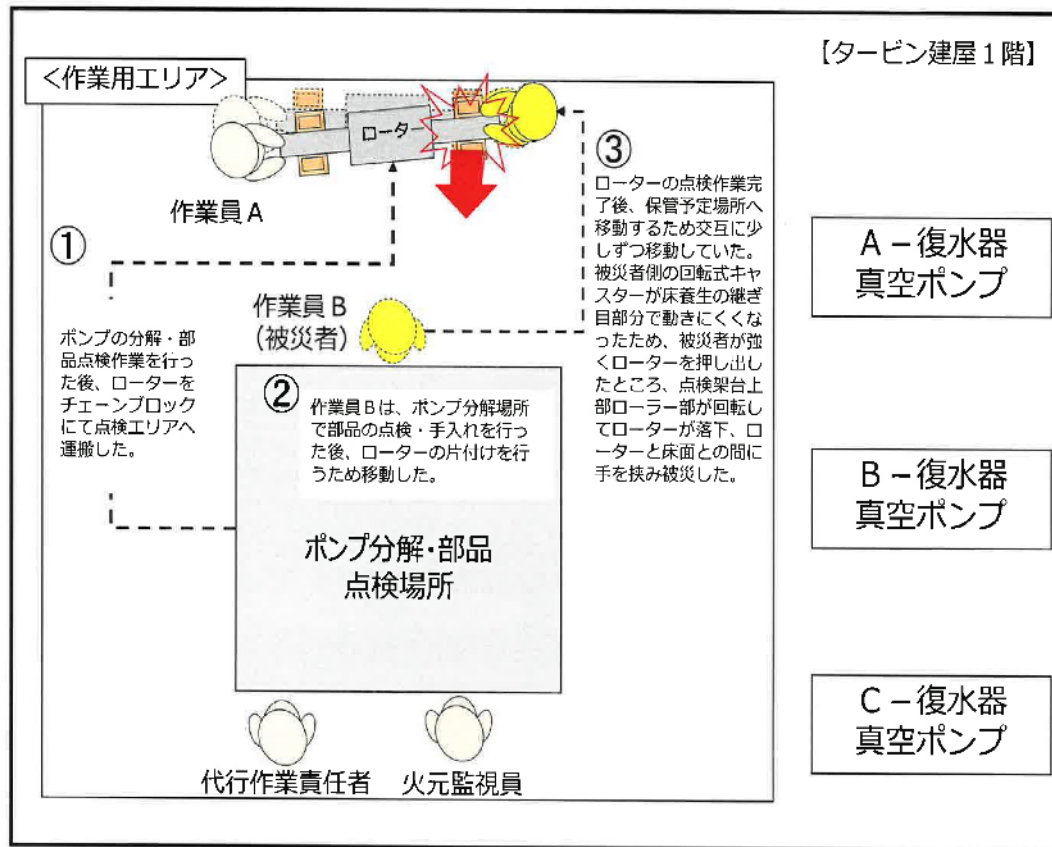
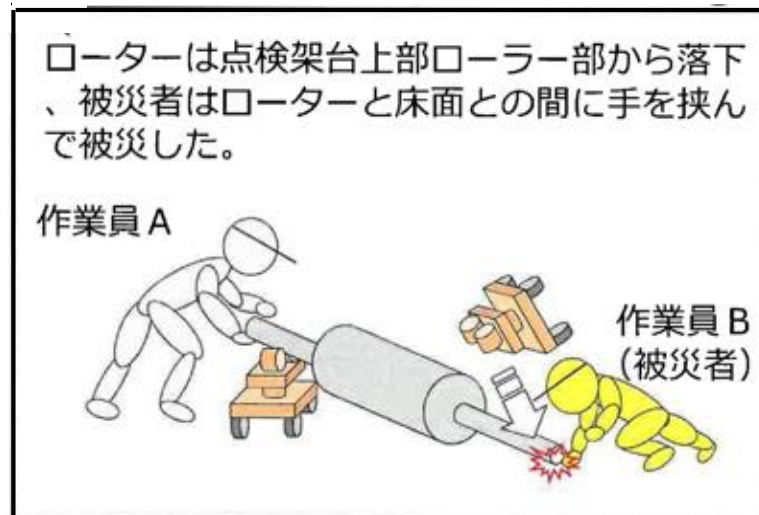
現場状況図および配置図(被災当日)

- 1.発生日時：2020年8月7日(金)
- 2.発生場所：高浜発電所1号機 タービン建屋 1階
- 3.状 況：B－復水器真空ポンプ点検のため、ローターを台車に乗せて移動させていたところ、台車が転倒したためローターが台車から落下し、ローターと床面の間に指を挟み右手薬指先端部を切断した。
