## 前回検討会議を受けた資料整理および追加調査

1. 高時川における過去の濁水の発生状況
2. バルク余呉スキー場における平成29年豪雨時の流出土砂量の推定
3. 航空レーザ差分解析調査（土砂移動量の算出）
4. 高時川本流（尾羽梨川～奥川並川）の現地調査
5. 各調査結果の整理

### 1. 高時川における過去の濁水の発生状況

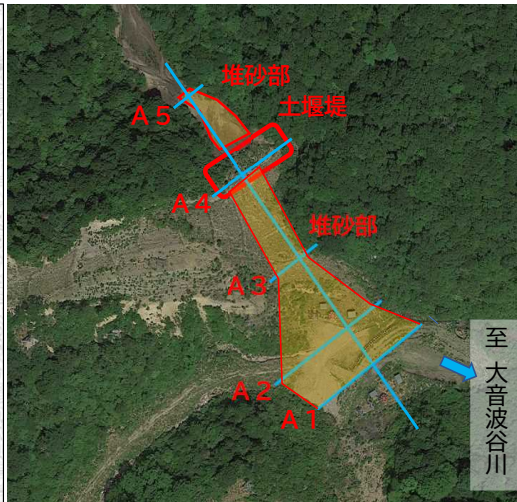
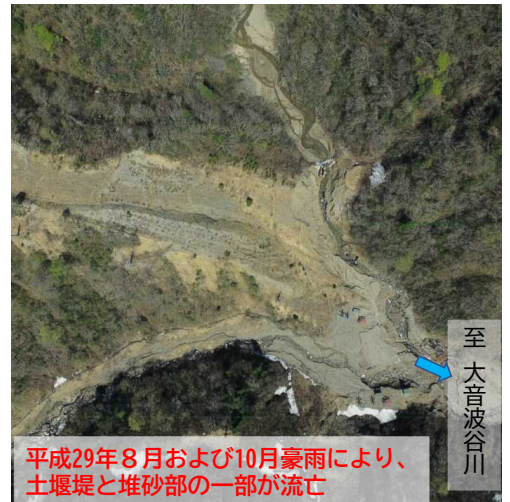
平成29年8月豪雨後のスキー場最下流部の様子  
平成30年(2018年)4月19日、ドローンで撮影)

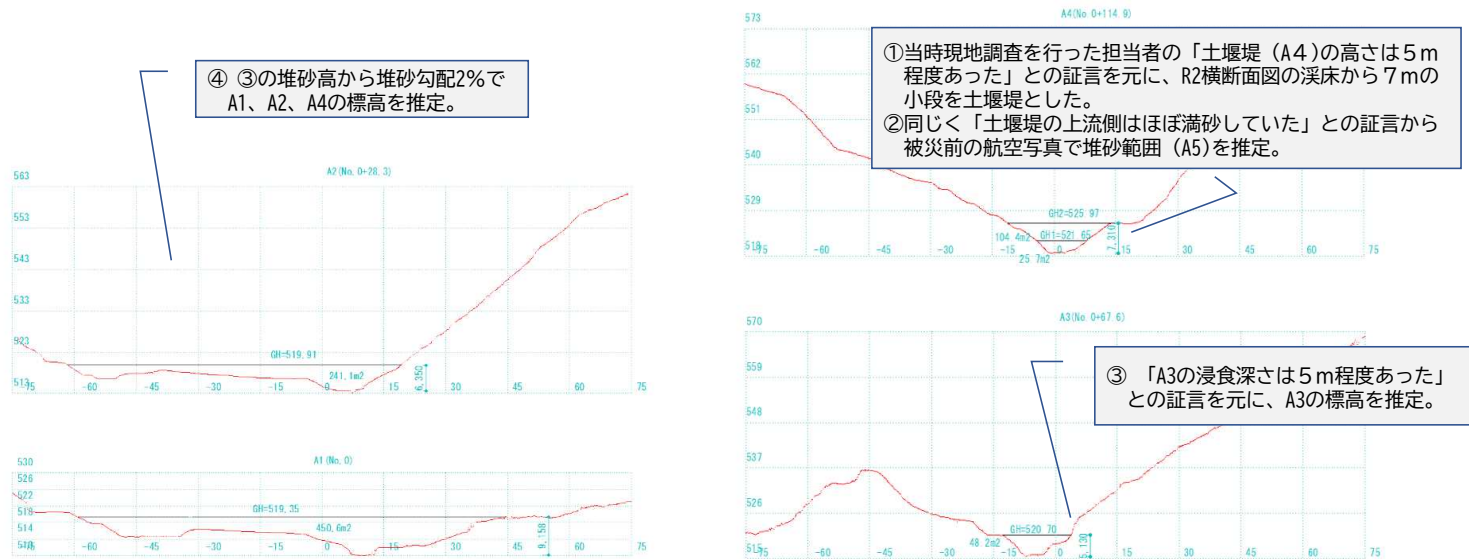
## 2-2. ベルク余呉スキー場における平成29年豪雨時の流出土砂量の推定 推定断面図

※赤線の地山線は、R2年度のレーザ計測データによる。  
上記により推定したH29被災前の標高とR2レーザ標高との差分から、最大流出量を推定。

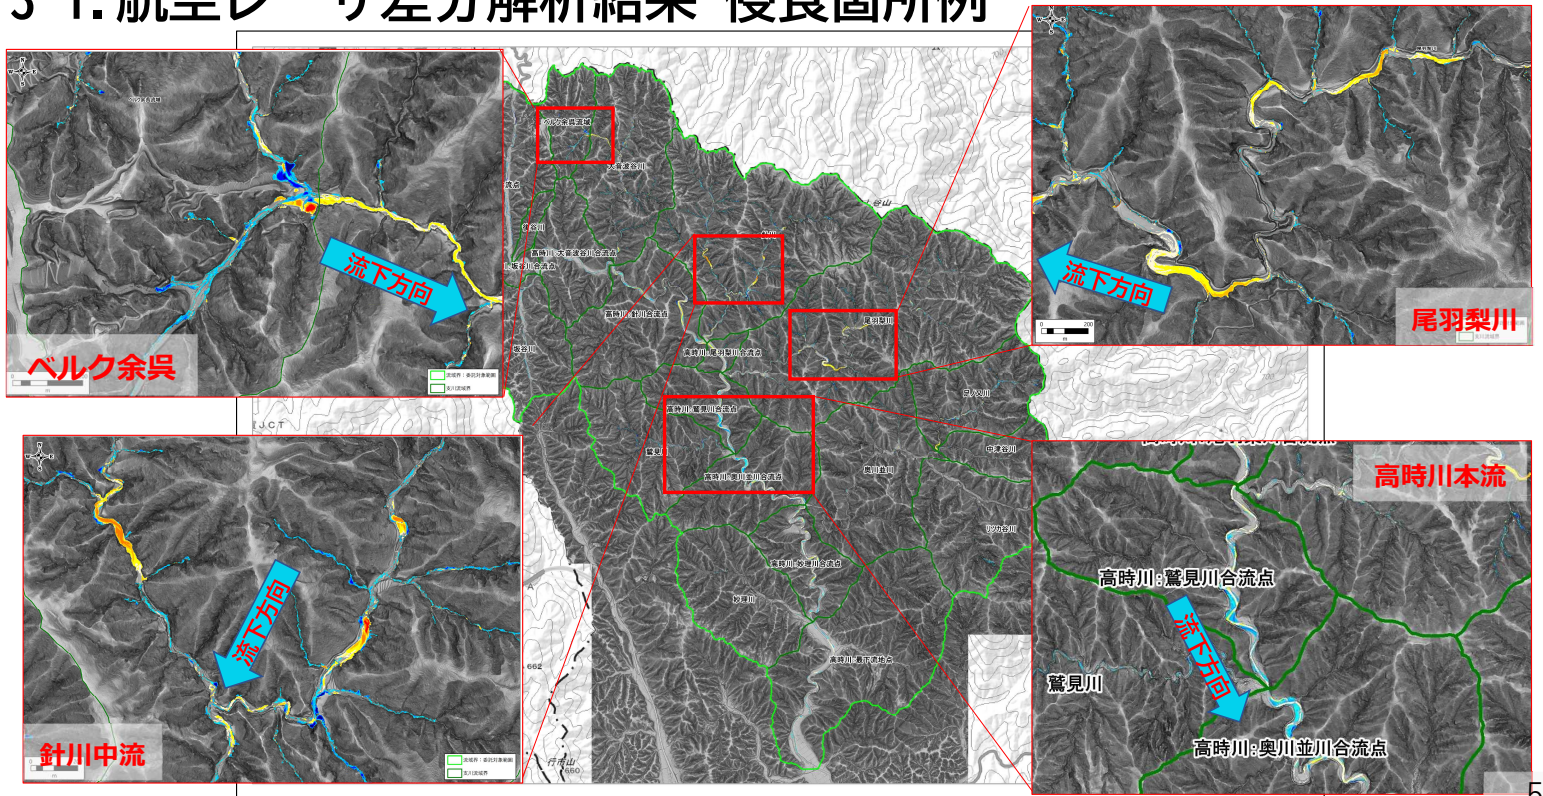
図 差分解析結果：土砂侵食箇所例

### 3-1. 航空レーザ差分解析結果 侵食箇所例

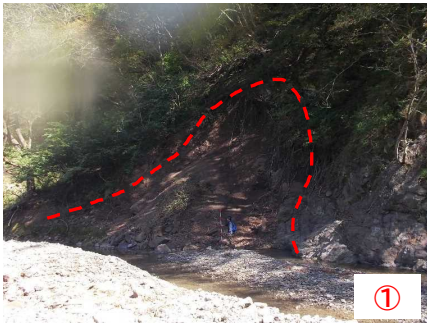
①

- 長期に亘り濁度が高かった区間を2023. 10. 12に現地調査  
⇒溪岸の小崩壊や、水田跡地と思われる箇所を侵食した痕跡が見られたが、大規模なものは見られなかった。

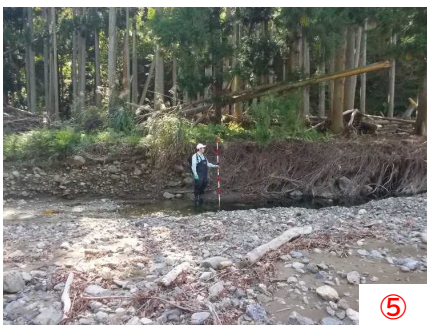
⑤

- 長期に亘り濁度が高かった区間を2023. 10. 12に現地調査  
⇒溪岸の小崩壊や、水田跡地と思われる箇所を侵食した痕跡が見られたが、大規模なものは見られなかった。

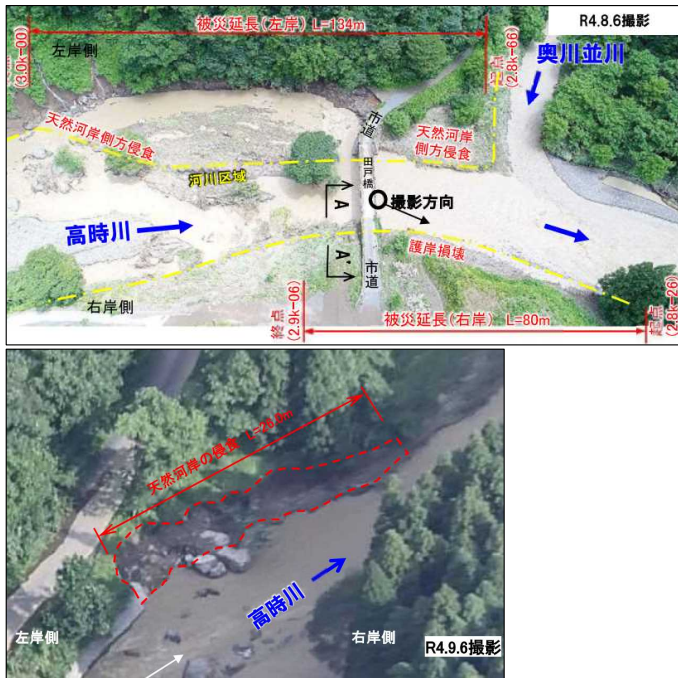
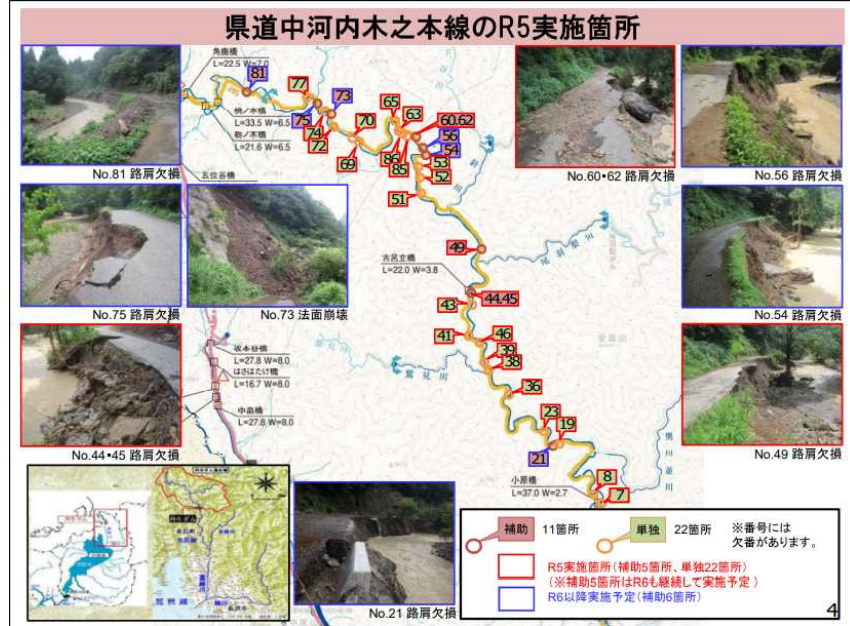
●各箇所において、国交省琵琶湖河川事務所や長浜土木事務所木之本支所により災害復旧対応。
