# 旧アール・ディエンジニアリング最終処分場周辺環境影響調査の結果について

2016年1月21日

栗東市小野の旧アール・ディエンジニアリング最終処分場（以下「旧処分場」という。）について、平成27年7月6日および7月10日に実施しました旧処分場跡地の周辺環境影響調査（地下水等調査）の分析結果がまとまりましたのでお知らせいたします。

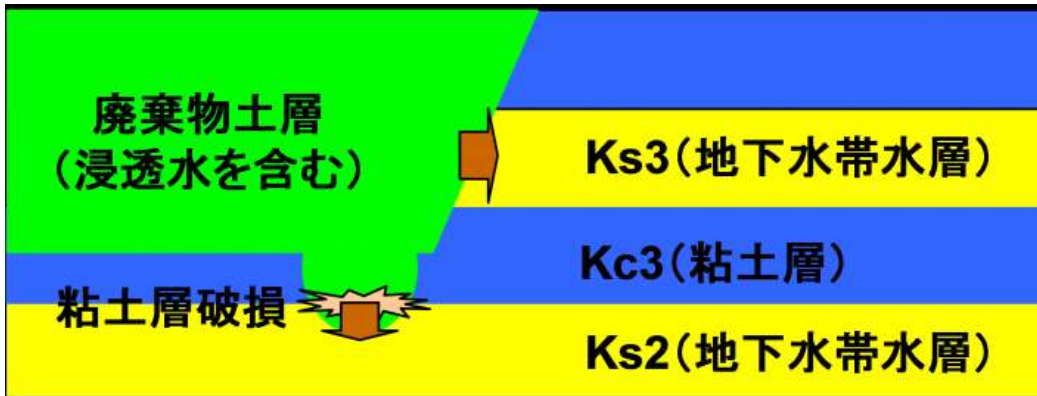
(※2)浸透水のKs3層地下水およびKs2層地下水への汚染移流拡散状況の概念図

- 【Ks3層地下水】側面で廃棄物土層と接していることにより、廃棄物土層の浸透水が地下水に移流拡散していると考えられます。
- 【Ks2層地下水】底面粘土層が破損している箇所では廃棄物土層と接していることにより、浸透水が地下水に移流拡散していると考えられます。
