# 旧アール・ディエンジニアリング最終処分場周辺環境影響調査の結果について

2014年3月6日

栗東市小野の旧アール・ディエンジニアリング最終処分場(以下「旧処分場」という。)について、平成25年12月5日および12月12日に実施しました旧処分場跡地の周辺環境影響調査(地下水等調査)の分析結果がまとまりましたのでお知らせいたします。

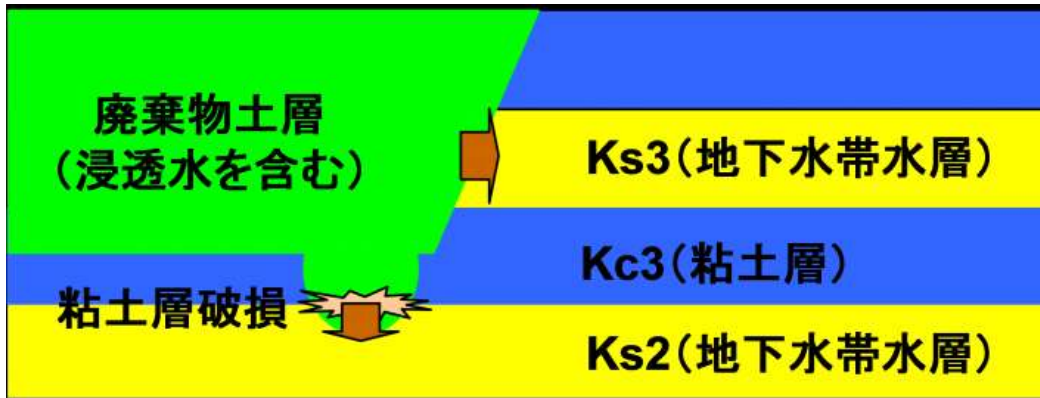
(1) 浸透水のKs3層地下水およびKs2層地下水への汚染移流拡散状況の概念図

【Ks3層地下水】側面で廃棄物土層と接していることにより、廃棄物土層の浸透水が地下水に移流拡散していると考えられます。

【Ks2層地下水】底面粘土層が破損している箇所では廃棄物土層と接していることにより、浸透水が地下水に移流拡散していると考えられます。
