# 高時川の長期濁水の原因および対策について(概要版)

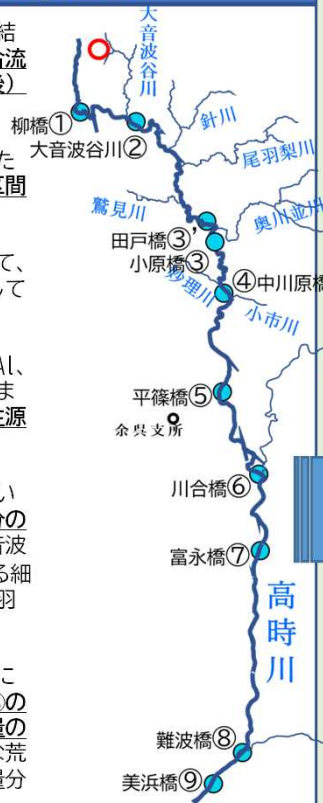
- (1) 高時川本川での濁度調査の結果、濁度の上昇は②大音波谷川合流後から③小原橋(奥川並川合流後)で顕著。
- (2) 透視度調査の平均値を取った結果、③小原橋から下流の本川区間で透視度の低下が顕著。
- (3) R4年8月の出水から1年を経て、濁度のピークがやや下流へ移動している傾向が見られる。
- (4) 濁りの主な成分はSi、Fe、Al、Kで、濁水時にはMgやCaもやや含まれたが、**鉱物組成からの濁水発生源の特定はできなかった。**
- (5) 濁水中の粒度組成調査において、③田戸橋より下流で細粒分の割合が高い(62.32%)。同日の大音波谷川と奥川並川の濁水に含まれる細粒分の割合は40%程度、針川と尾羽梨川では30%未満。
- (6) 航空レーザ測量データ差分解析により、濁度の上昇が起こる②と③の前後に流入する左岸4支川で大量の浸食を確認。現地踏査でも顕著な荒廃状況を確認。R4.8月豪雨の雨量分布と相関。

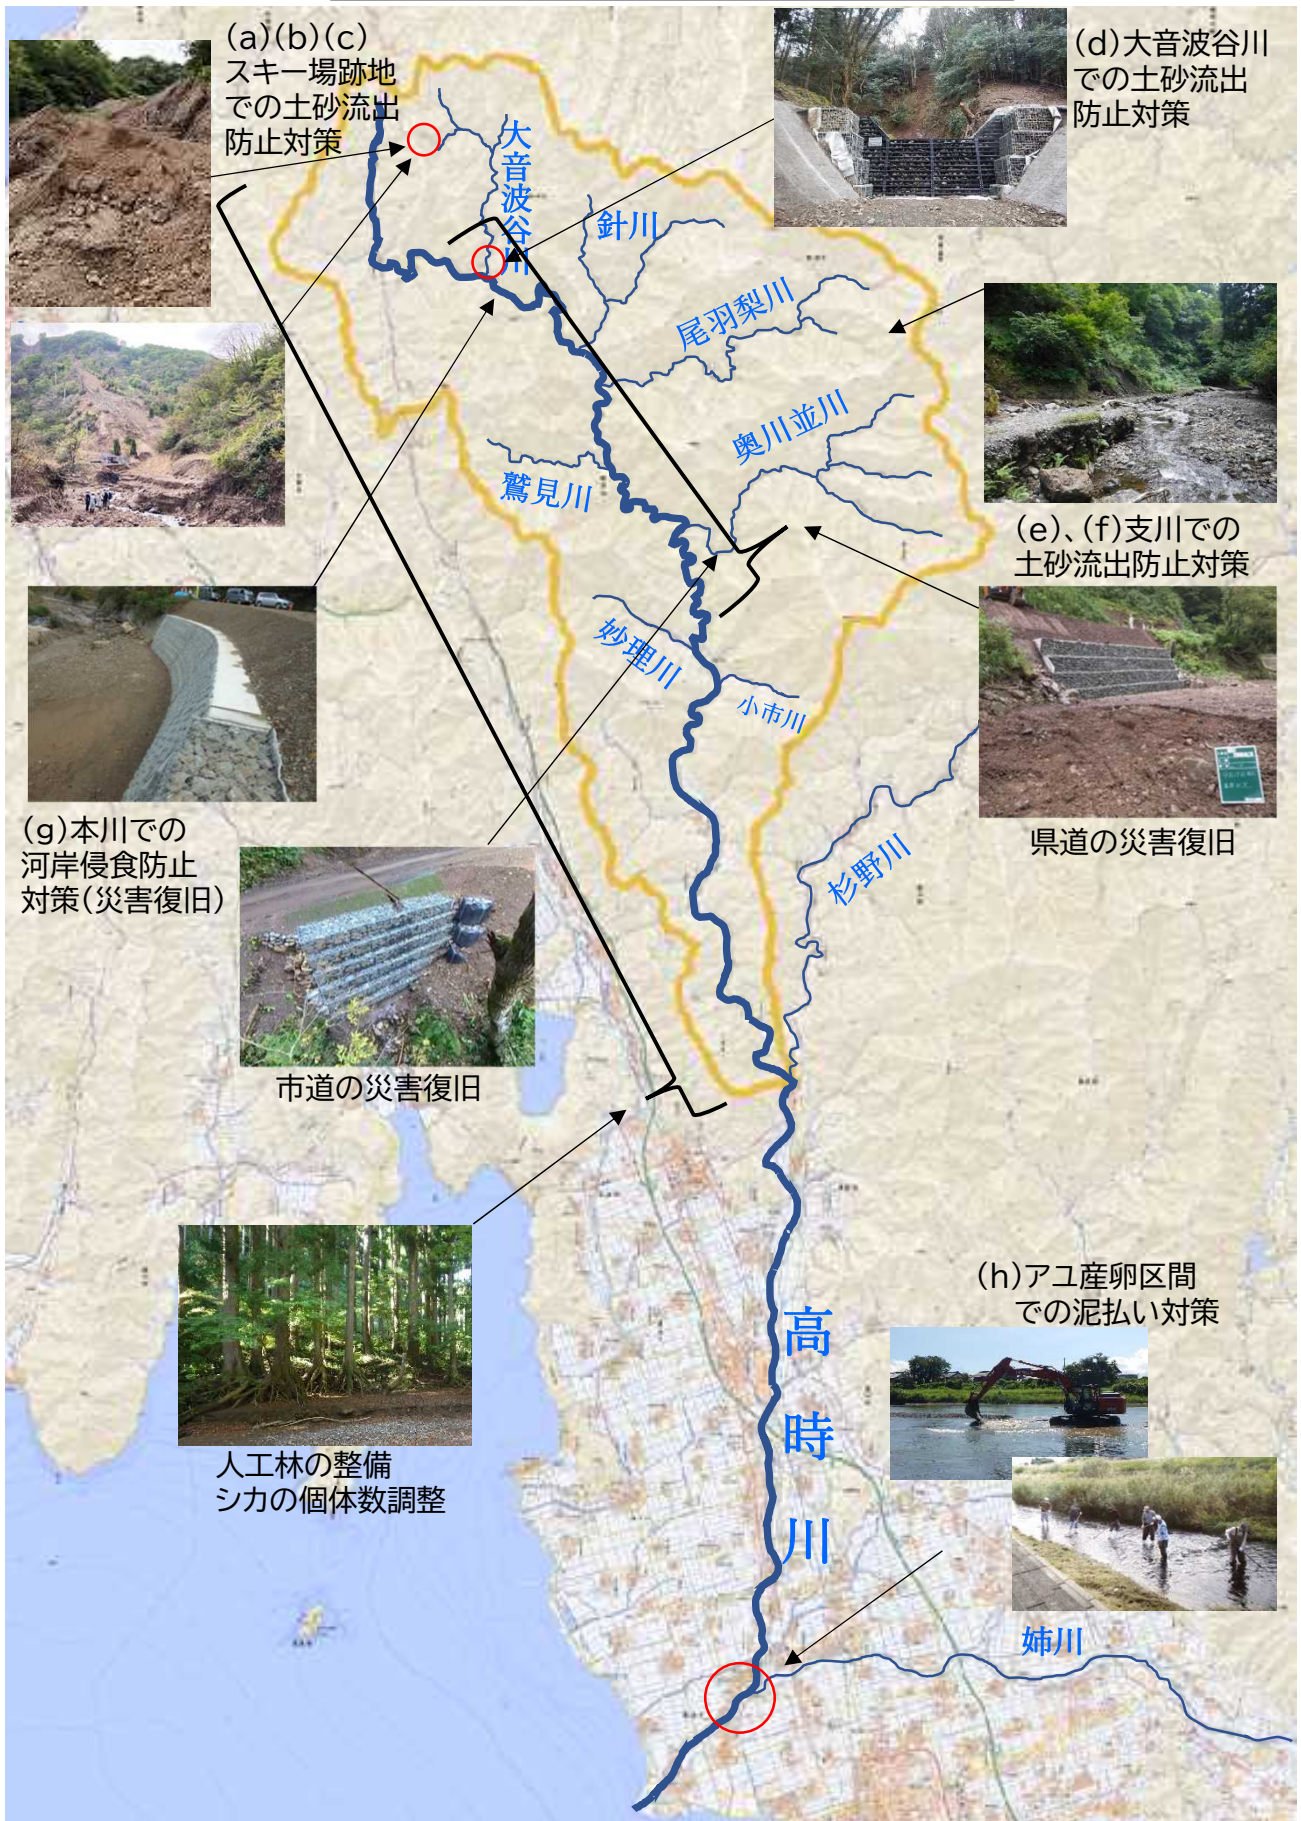
# 高時川濁水対策計画位置図

- 【原因1】本川に堆積した細粒土砂の巻き上げ  
高時川流域の地質は、風化すると泥に戻る性質がある泥岩。R4.8月豪雨により流域の広い範囲で大規模な浸食が発生し、高時川本川に到達、中下流の至るところに粘土、シルトといった細かい土粒子が堆積し、それらが出水のたびに巻き上げられて濁水が長期化しているもの。
- 【原因2】本川への新たな土砂流入  
大雨により河岸やスキー場跡地等の土砂がむき出しになっている場所や、森林の斜面が新たに浸食された場所より、その一部が本川に流れてきて濁りを引き起こしているというもの。

#### 【スキー場跡地での対策】(a)~(c)の抜本的対策を変更せず計画に入れ、早期に実施

- (a) 裸地になっているところを緑化し、土砂浸食を防ぐ。
- (b) グレンドエ跡の作業道からの土砂流出を防ぐ。
- (c) 流下してくる土砂を留める。

- (d) 大音波谷川に、下流に土砂が流れて行かないように土砂を溜める堰堤を整備。
- (e) 崩れた斜面で発生源になるところは、山脚固定などの対策をする。
- (f) 雨が強く降ったときに表面が浸食され土砂が流出するので緑化する。

- (g) 河岸で大規模な浸食が継続するおそれのある場所等に、かご工等簡易護岸対策を検討する。
- (h) 下流部のアユ産卵区間では、部分的に川底を耕して泥払いをする。
