高時川における濁水の状況

2023年6月22日

滋賀県立大学・伊香高校
大久保卓也

目視による濁水の変化状況

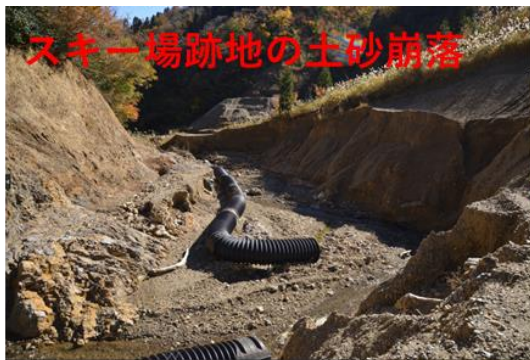
スキー場跡地の土砂崩落

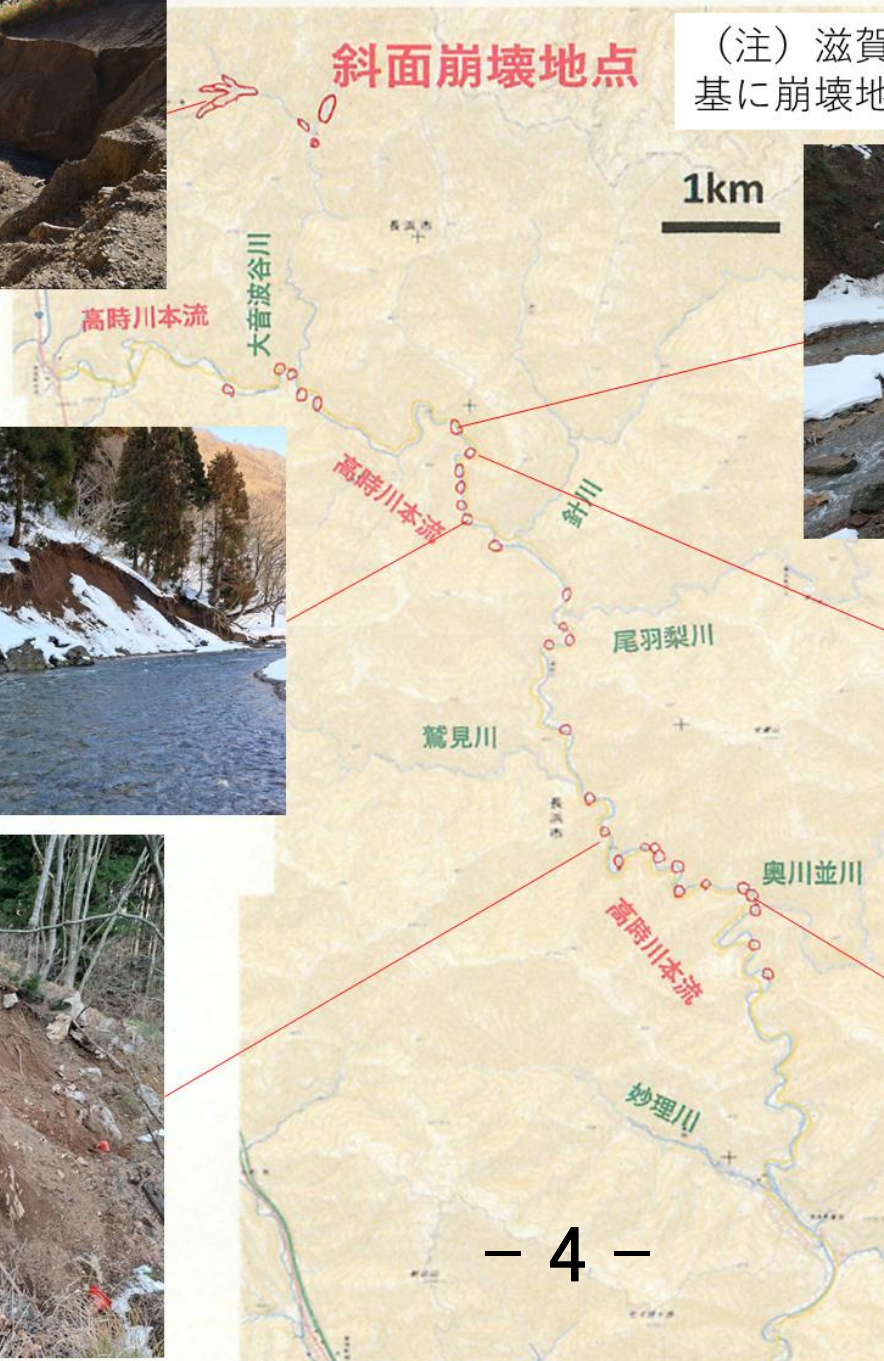
斜面崩壊地点

(注) 滋賀県が撮影した航空写真等を基に崩壊地点を赤丸でプロットした。

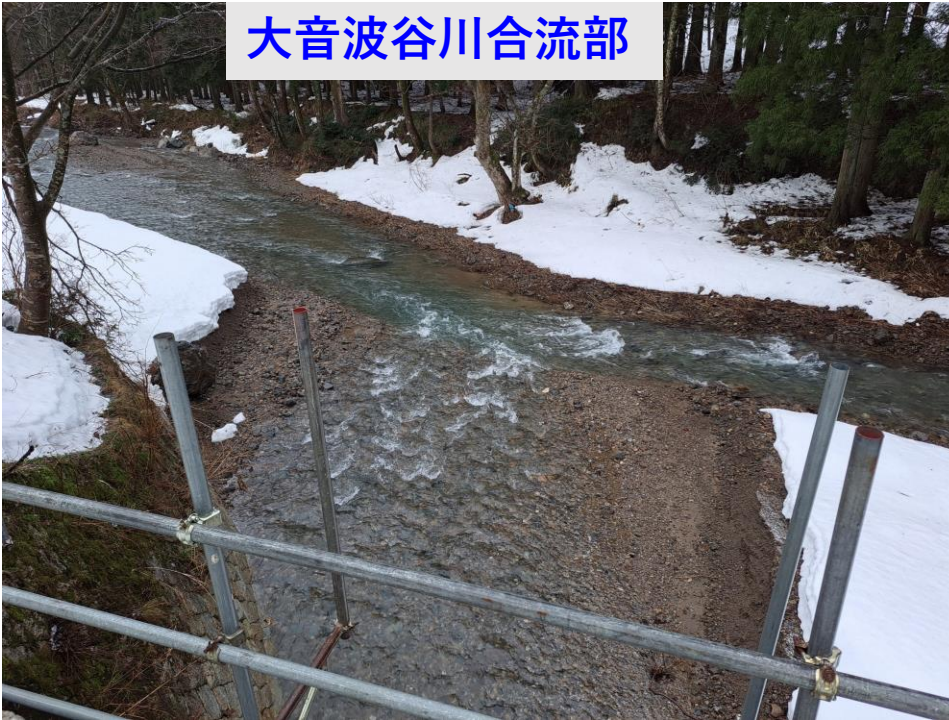
大音波谷川合流部

パターン2
(大音波谷川は濁らず、針川合流点付近から徐々に濁りが発生)

調査前24時間の
降雨なし
(柳ヶ瀬)

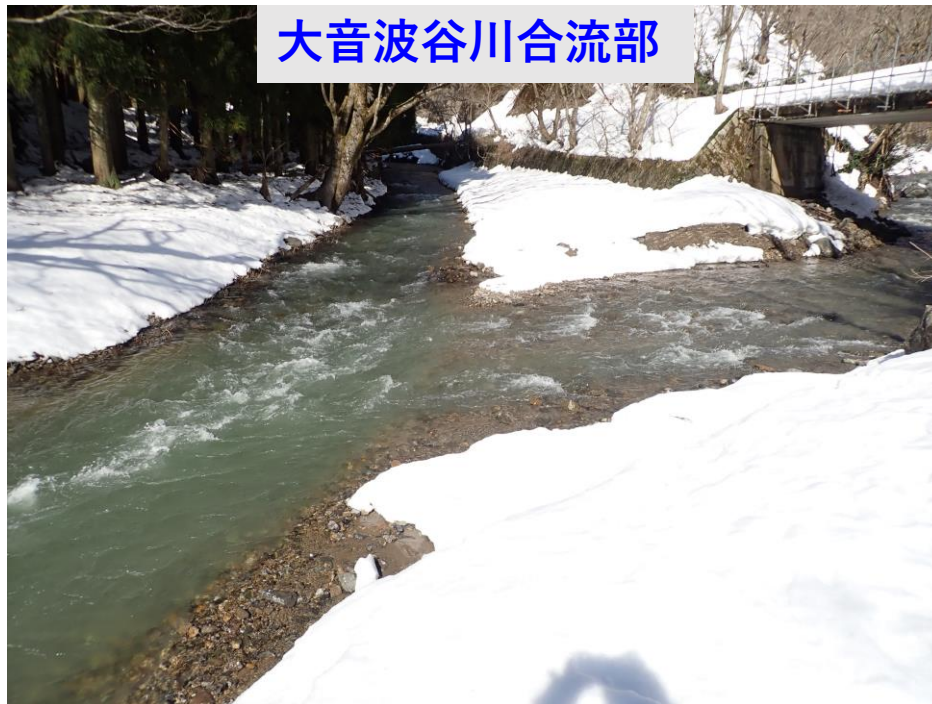
大音波谷川合流部

調査前24時間の
降雨量21.5mm
(柳ヶ瀬)

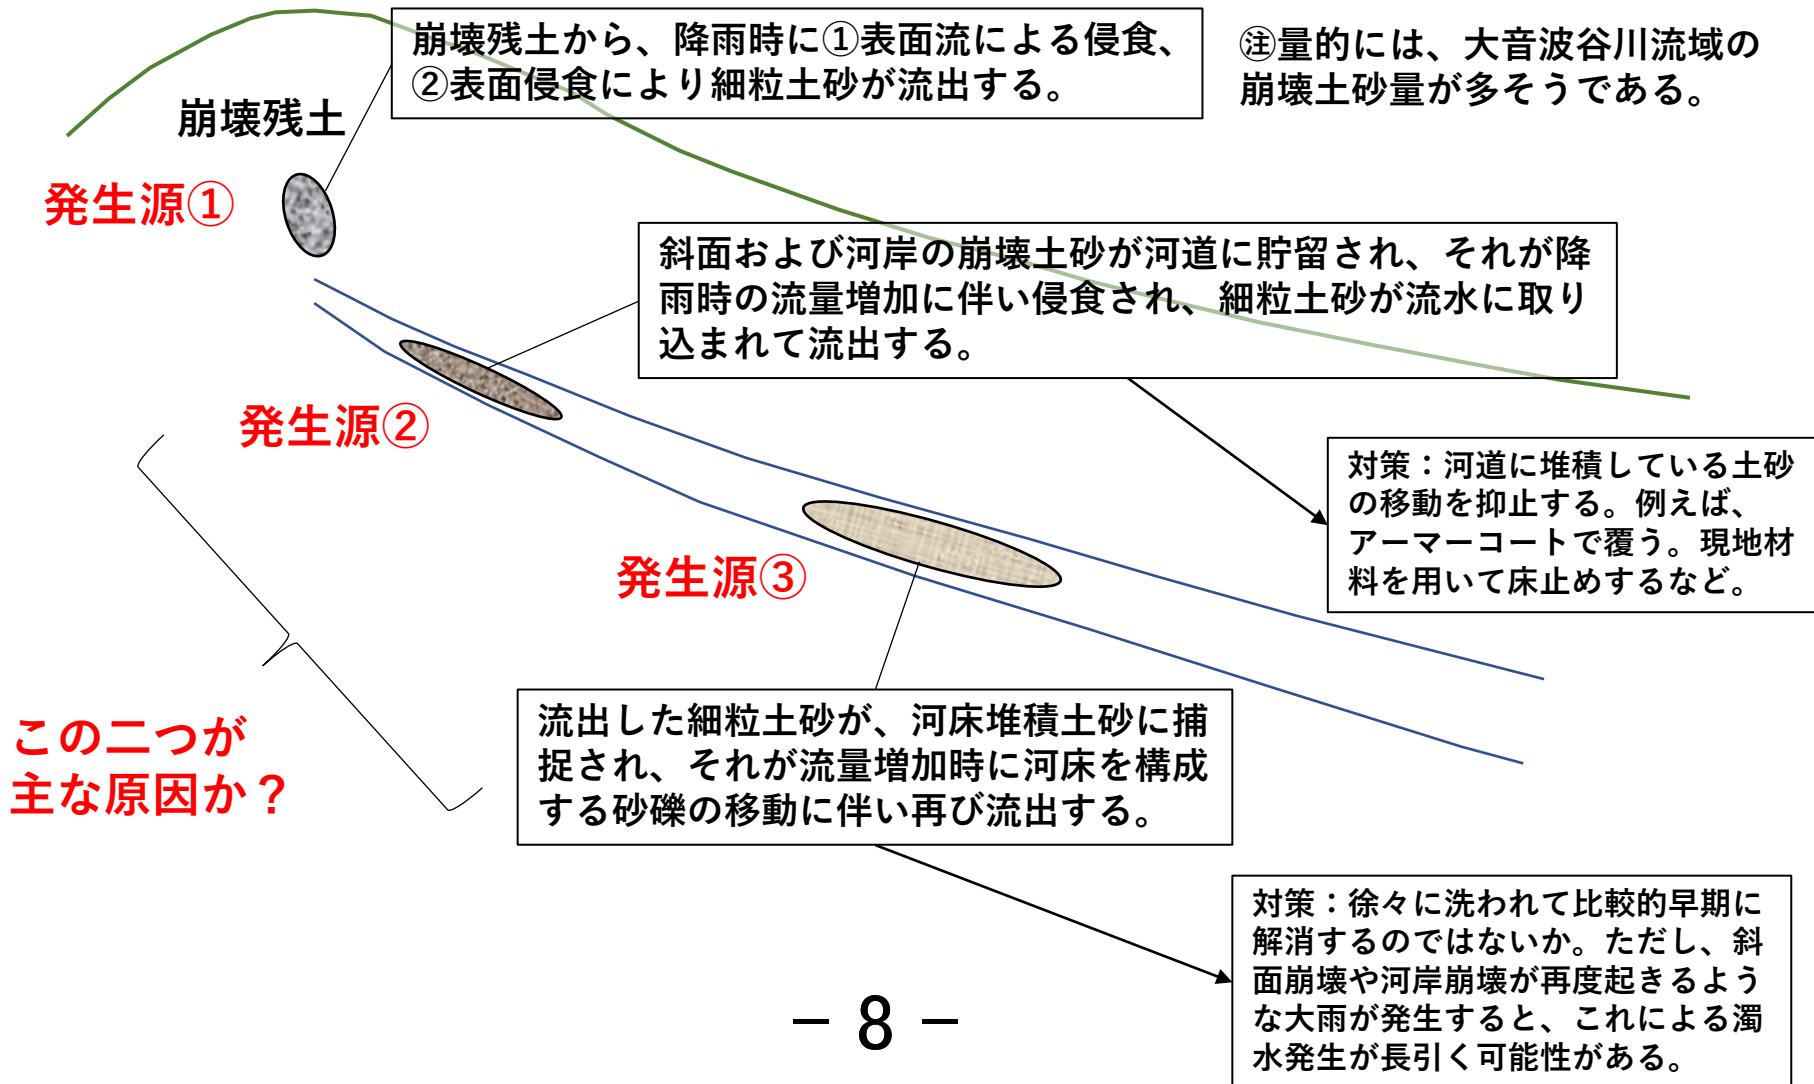
高時川の濁水発生メカニズムの仮説

(国立研究開発法人土木研究所 江頭先生へのヒヤリングに基づく推定)
