高時川の長期濁水の原因および対策について(概要版)

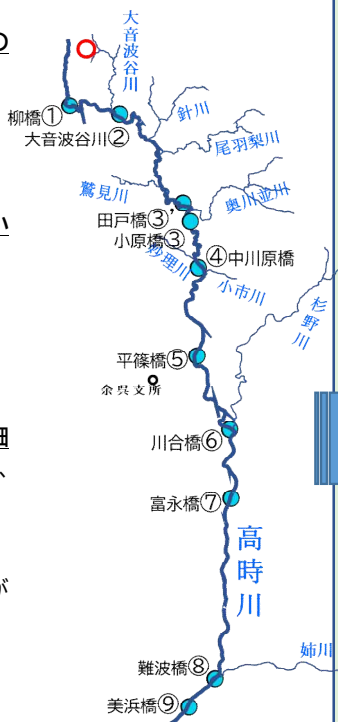
- (1) 高時川本流での濁度調査の結果、濁度の上昇は②大音波谷川合流後から③小原橋(奥川並川合流後)で顕著。この状況は、支川からの濁水流入がない場合(無降雨時)にも生じていた。
- (2) 透視度調査の平均値を取った結果、③小原橋から下流の本川区間で透視度の低下。
- (3) 濁りの主な成分はSi、Fe、Al、Kで、濁水時にはMgやCaもやや含まれたが、**鉱物組成からの濁水発生源の特定はできなかった。**
- (4) 濁水中の粒度組成調査を行った結果、**細粒土砂(濁水原因物質)の割合は、大音波谷川、針川、尾羽梨川、奥川並川では低く、本川の③' 田戸橋より下流では高かった。**
- (5) 航空レーザ差分解析により、濁度の上昇が起こる②から③に流入する左岸4支川で**大量の浸食を確認**。現地踏査でも顕著な荒廃状況を確認。R4. 8月豪雨の雨量分布と重なった。
