旧 RD 最終処分場有害物調査検討委員会資料

二次調査結果

平成24年6月17日

滋 賀 県

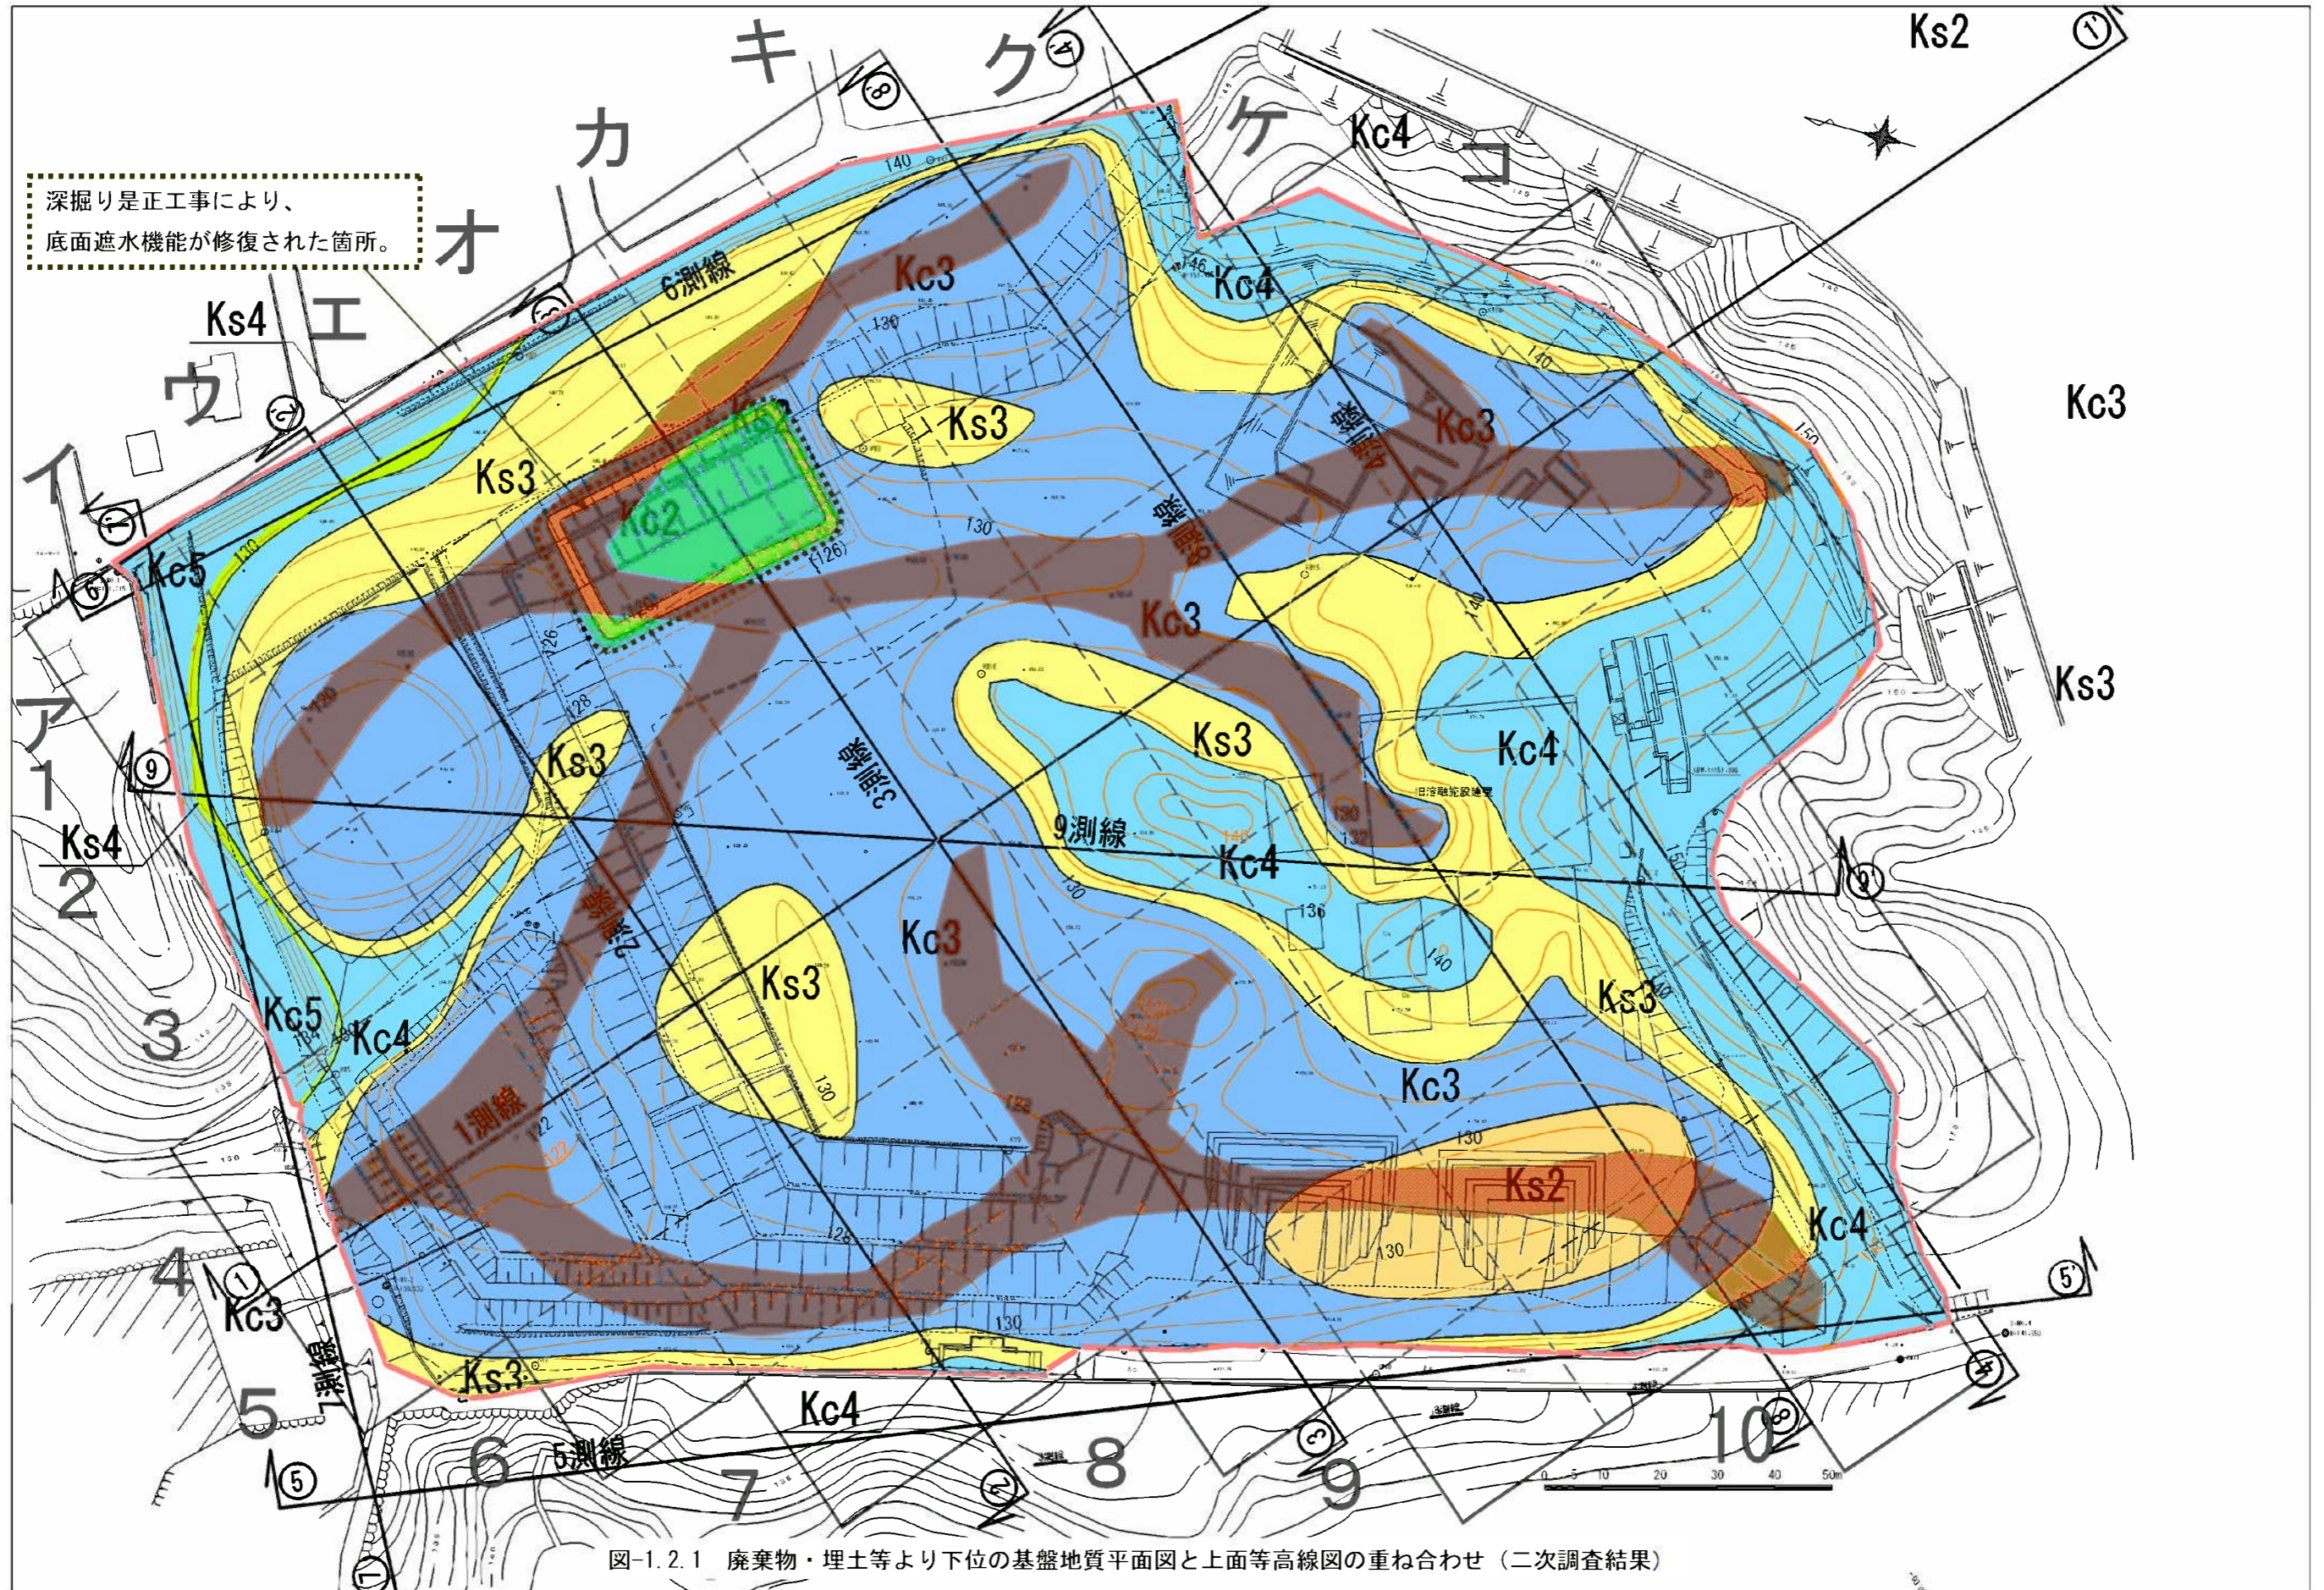
図-1.2.1 廃棄物・埋土等より下位の基盤地質平面図と上面等高線図の重ね合わせ（二次調査結果）

○廃棄物層下面の形状は、概ね旧地形に沿って南側から北側方向へ、2筋の谷地形が形成されている。

○廃棄物層下面における基盤地質として、Ks2層は西市道側の南側および深掘り正箇所の側面（粘土層で閉塞）に分布しており、Ks3層は旧RD最終処分場の周囲にわたり広く分布する。また、北東側ではKs4層がレンズ状に一分布する。

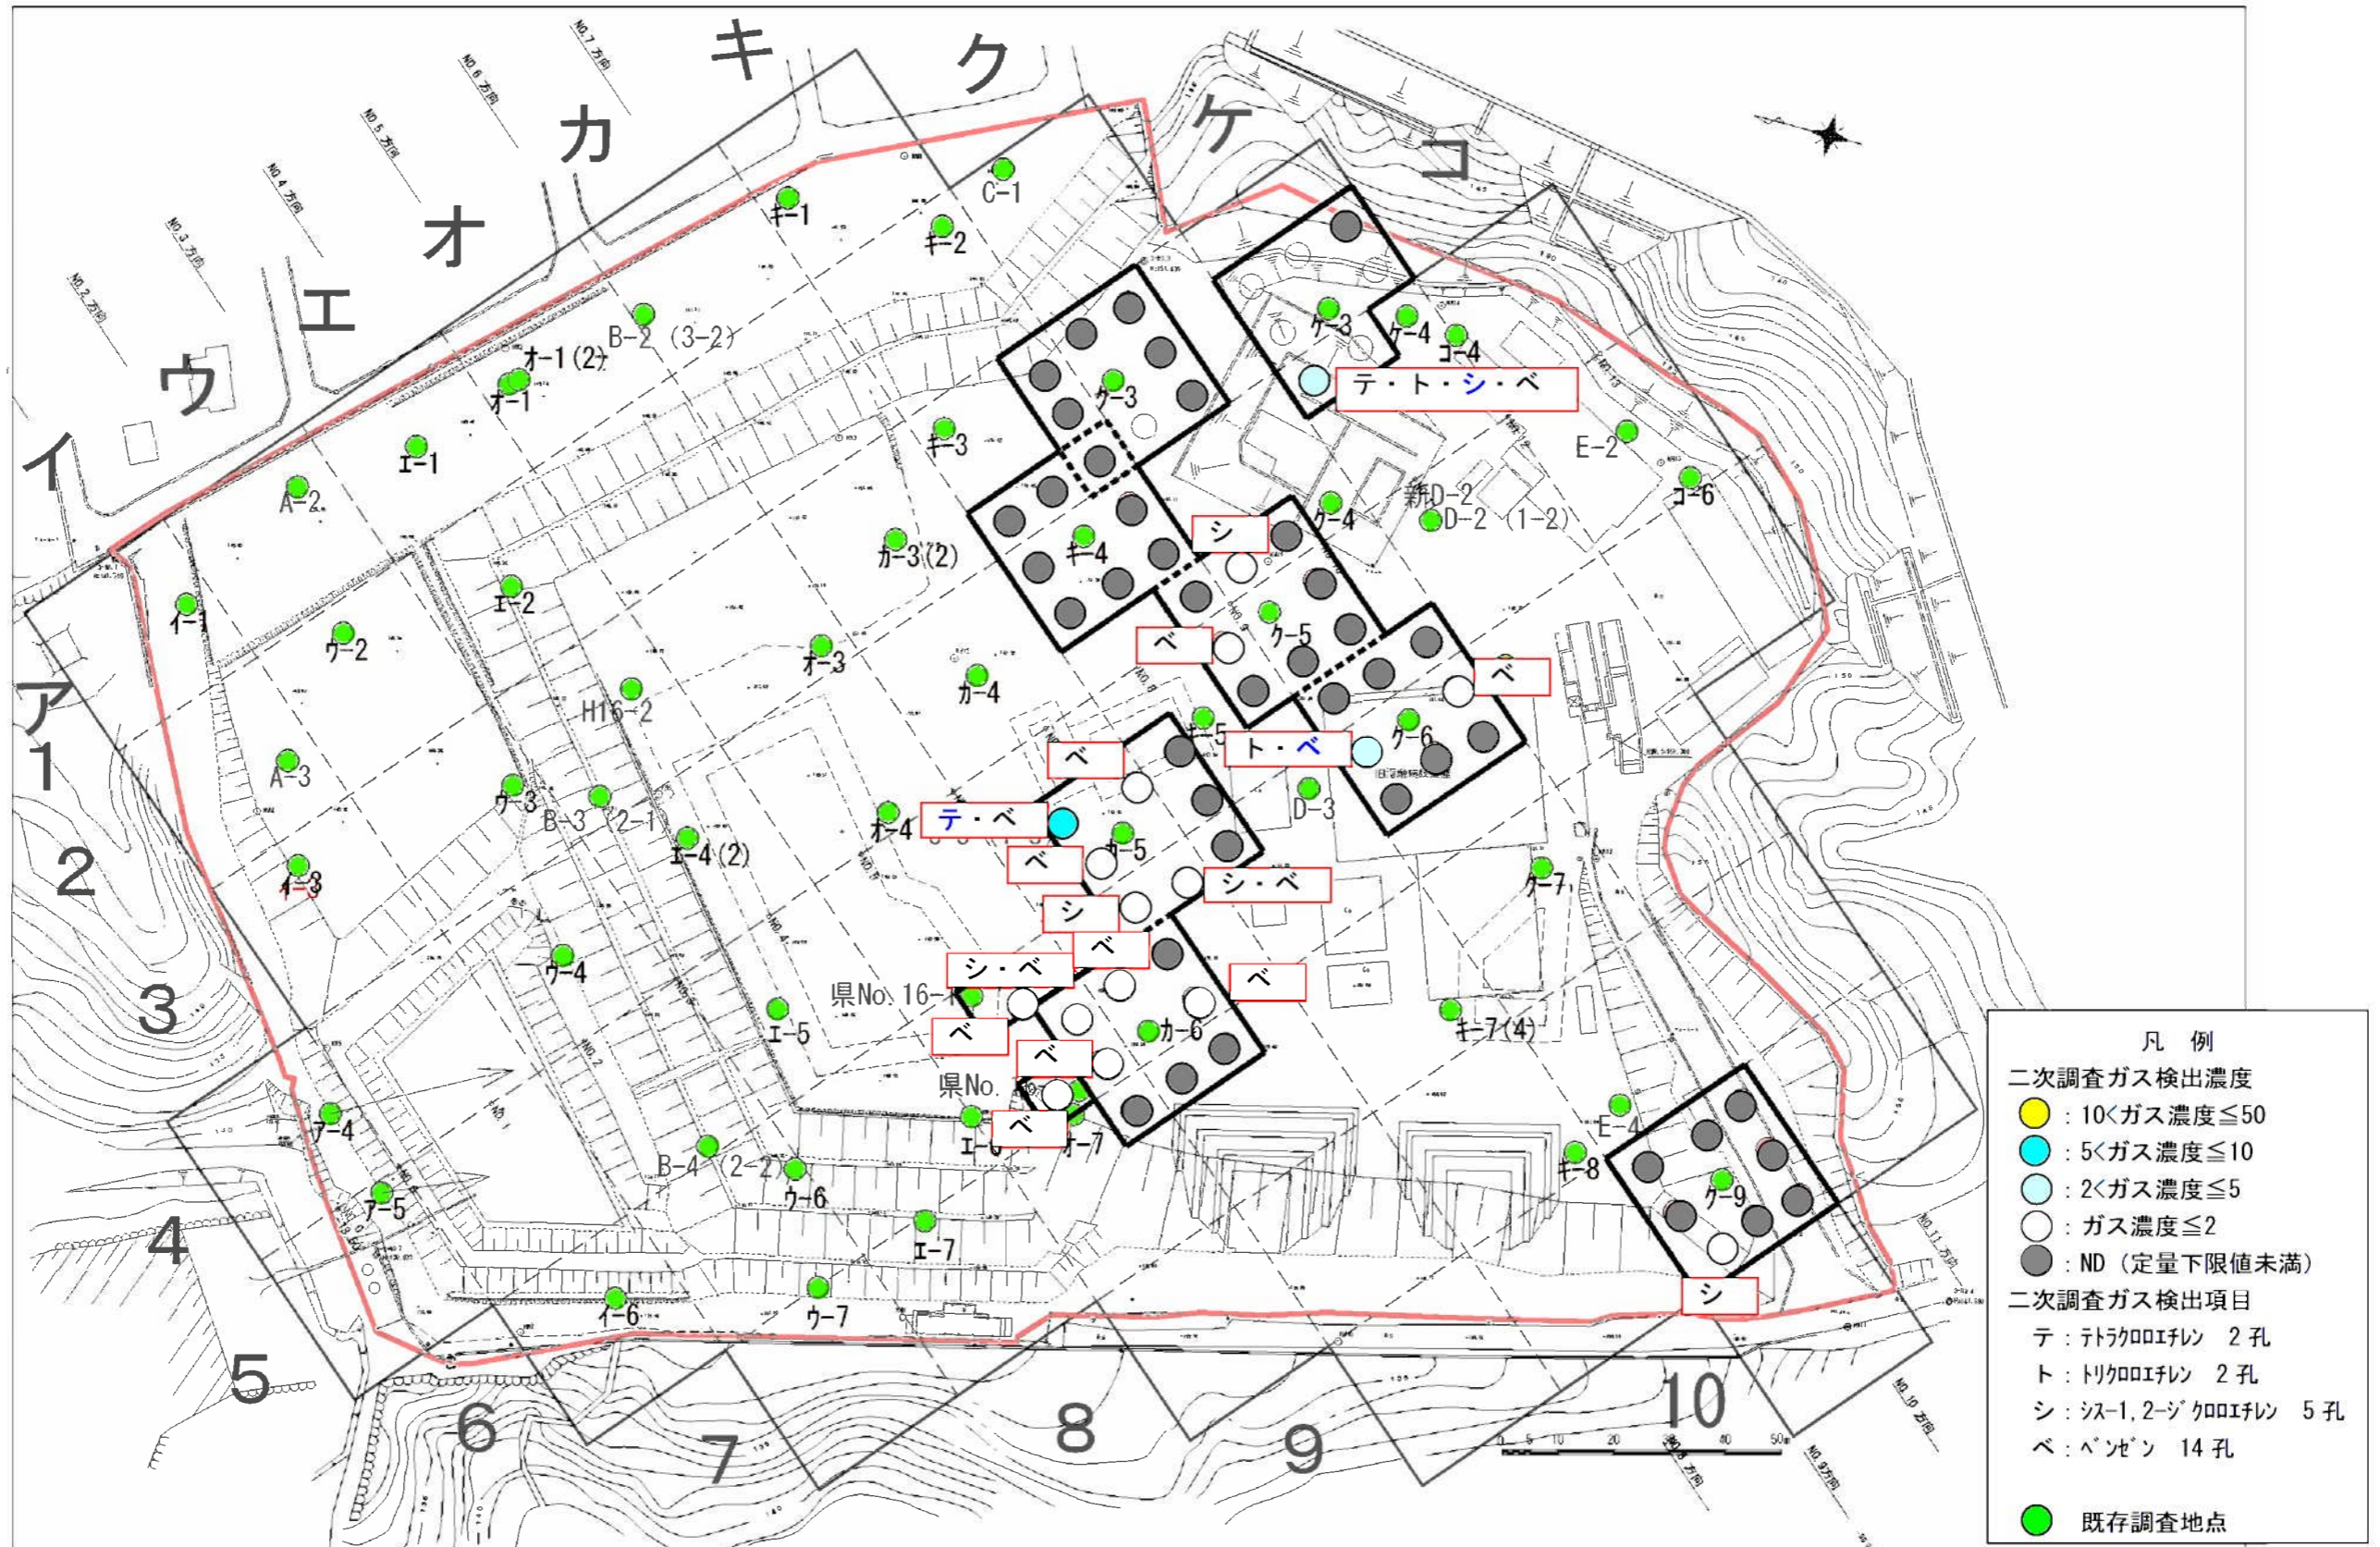
図-1.3.1 二次調査の孔内ガス (VOCs) 検出地点位置図

VOCs について、二次調査の孔内ガス調査で検出された地点を図-1.3.1に、孔内ガス測定結果・廃棄物土分析（溶出試験）の結果を表-1.3.1に整理した。
