高時川の概要について

(高時川濁水問題検討会議資料)
森林保全課・湖北森林整備事務所

スキー場跡地および高時川上流部・各支流における現地調査について

高時川濁水の原因箇所、原因物質の特定に係る調査について

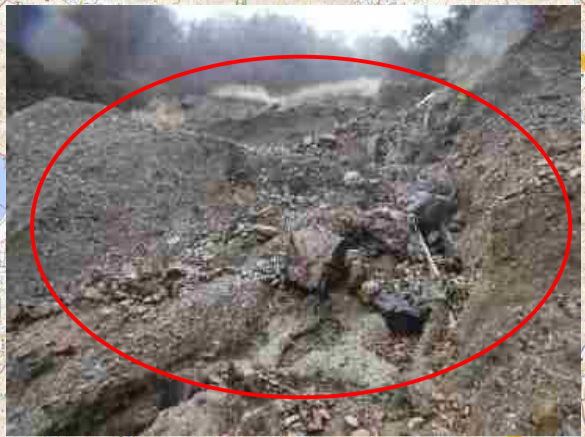
① スキー場ゲレンデ跡地崩壊状況

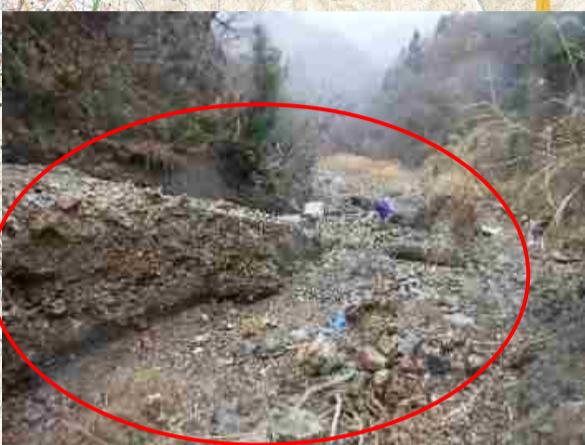
② スキー場ゲレンデ跡地崩壊状況

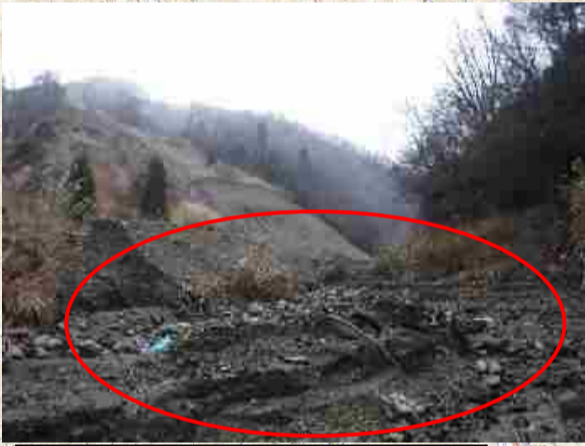
③ スキー場跡地土砂流出状況

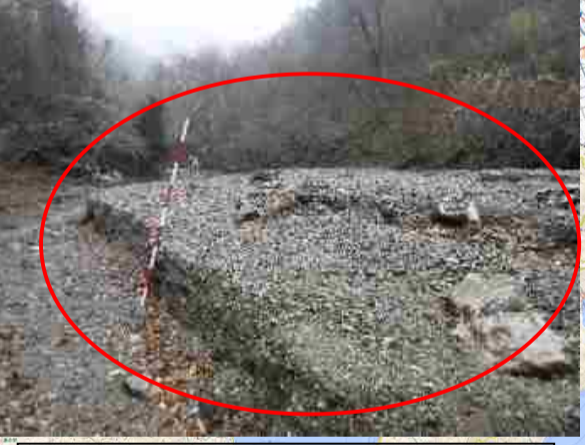
④ 大音波谷川土砂堆積状況

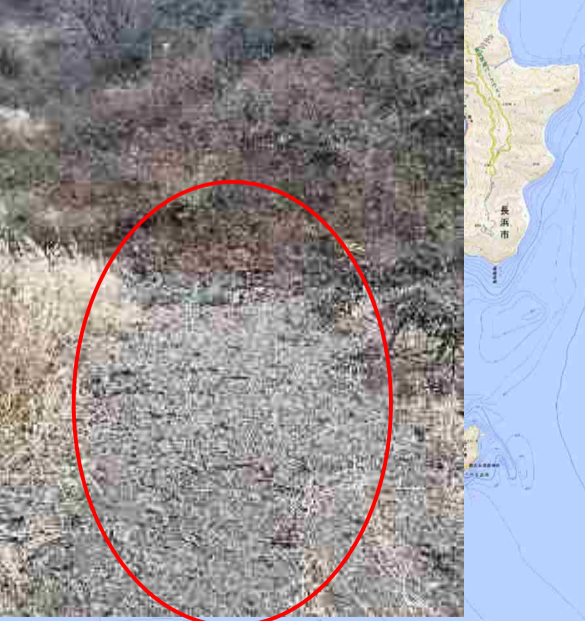
⑤ 大音波谷川支流土砂崩壊状況

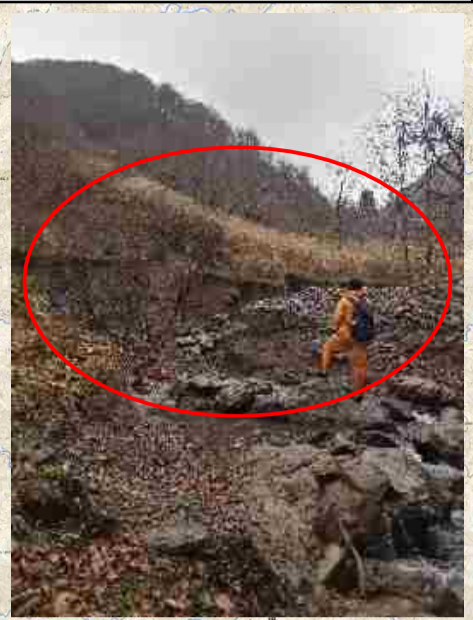
⑥ 大音波谷川支流溪岸浸食状況

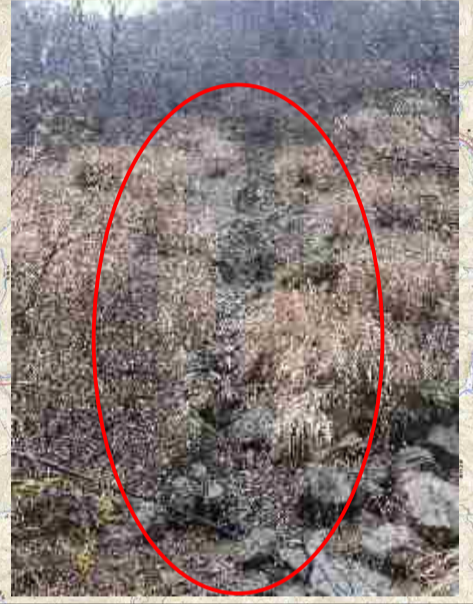
⑦ 大音波谷川支流土砂崩壊状況

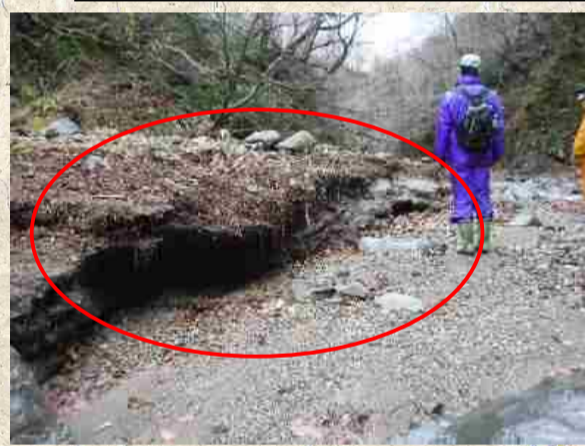
⑧ 大音波谷川溪岸浸食状況

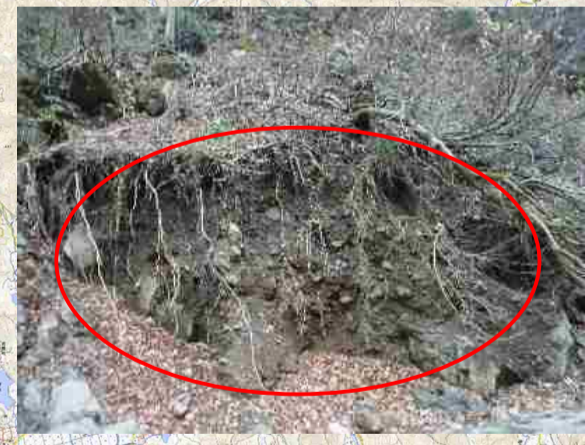
⑨ 大音波谷川溪岸浸食状況

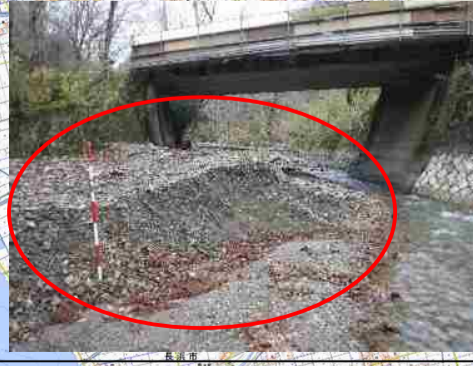
⑩ 高時川との合流地点土砂堆積状況

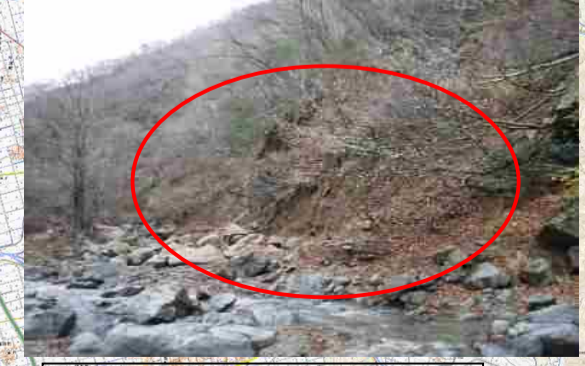
⑪ 大音波谷川土砂崩壊状況

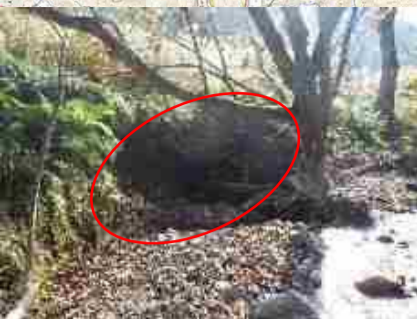
①恋谷 R4.11.10 溪岸浸食確認

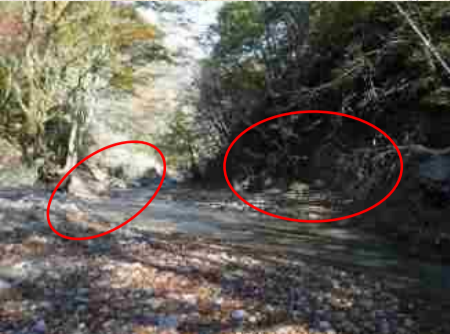
⑥雌鶏谷 R4.11.10 高時川合流地点で溪岸浸食を確認 相当な水量と推測される

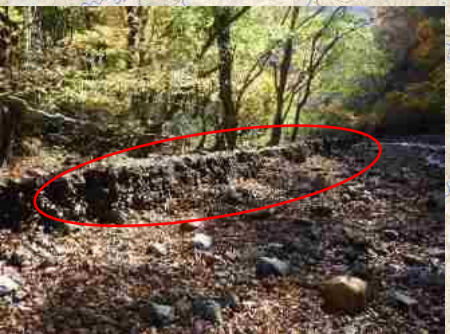
⑦高時川および上部の小溪流 R4.11.10 県道上部斜面からの土石の流出に伴う路肩欠損を確認 高時川本流の大規模な濁流による道路構造物の崩壊 地形の改変が大きい

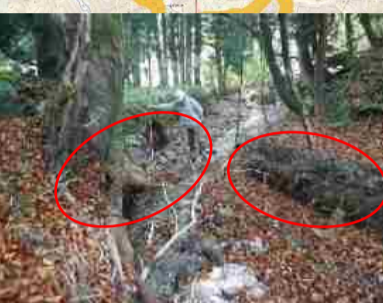
②ウツロ谷・ショウガ谷 R4.11.10 溪岸浸食 高時川合流地点で土砂の堆積を確認

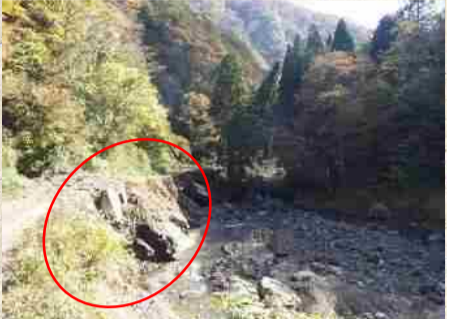
⑨尾羽梨川 R4.11.10 小規模な溪岸浸食を確認

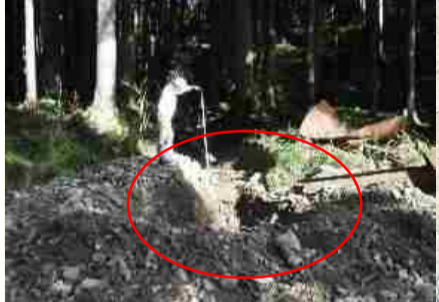
③網谷川 R4.11.10 溪岸浸食と土砂堆積を複数個所で確認

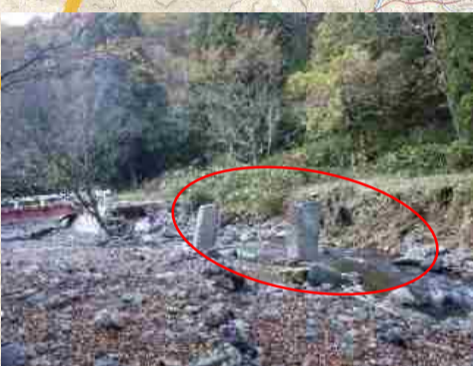
⑩鷲見川 R4.11.10 小規模な溪岸浸食を確認

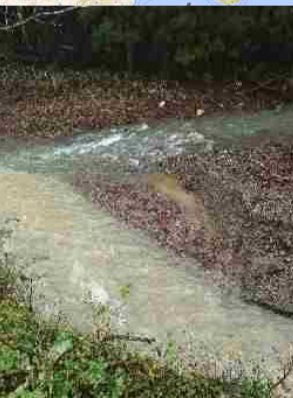
⑤大音波谷川 R4.12.1 濁りあり 溪岸浸食確認

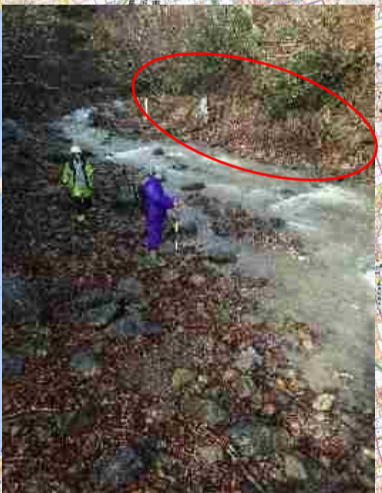
⑪奥川並川 R4.11.21 河口に堆積あり 遊んでも顕著な荒廃なし

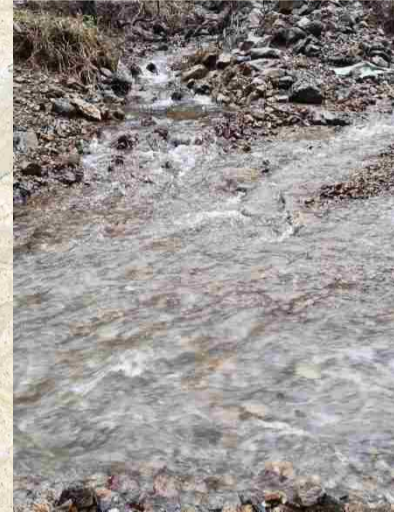
③ スキー場の下流部
(目視：薄い濁りあり 濁度計 4.17mg/l)

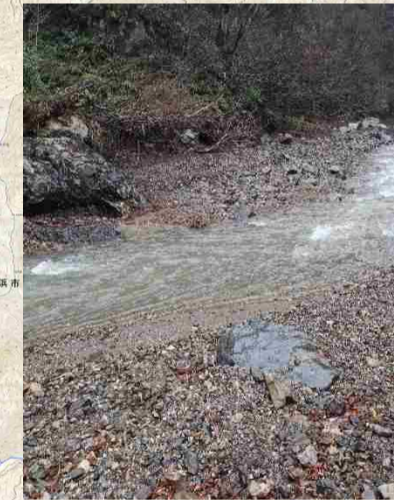
④ 中流地点
(目視：薄い茶色の濁り 濁度計 13.57mg/l)

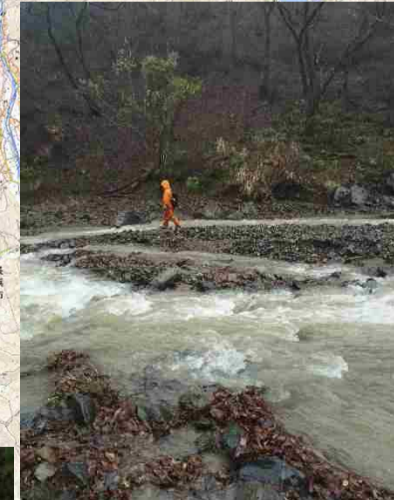
⑤ 高時川との合流手前
(茶色い濁り 濁度計 61.85mg/l)
