# 滋賀県高時川の長期濁水の 原因のまとめ

2023年11月2日

滋賀県立大学・伊香高校 大久保卓也

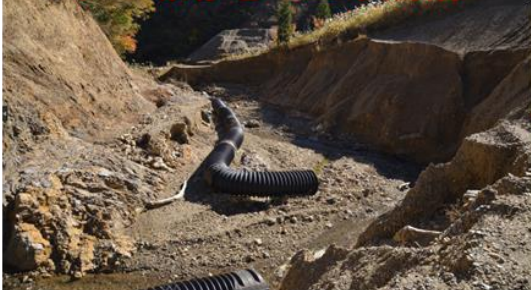
スキー場跡地の土砂崩落

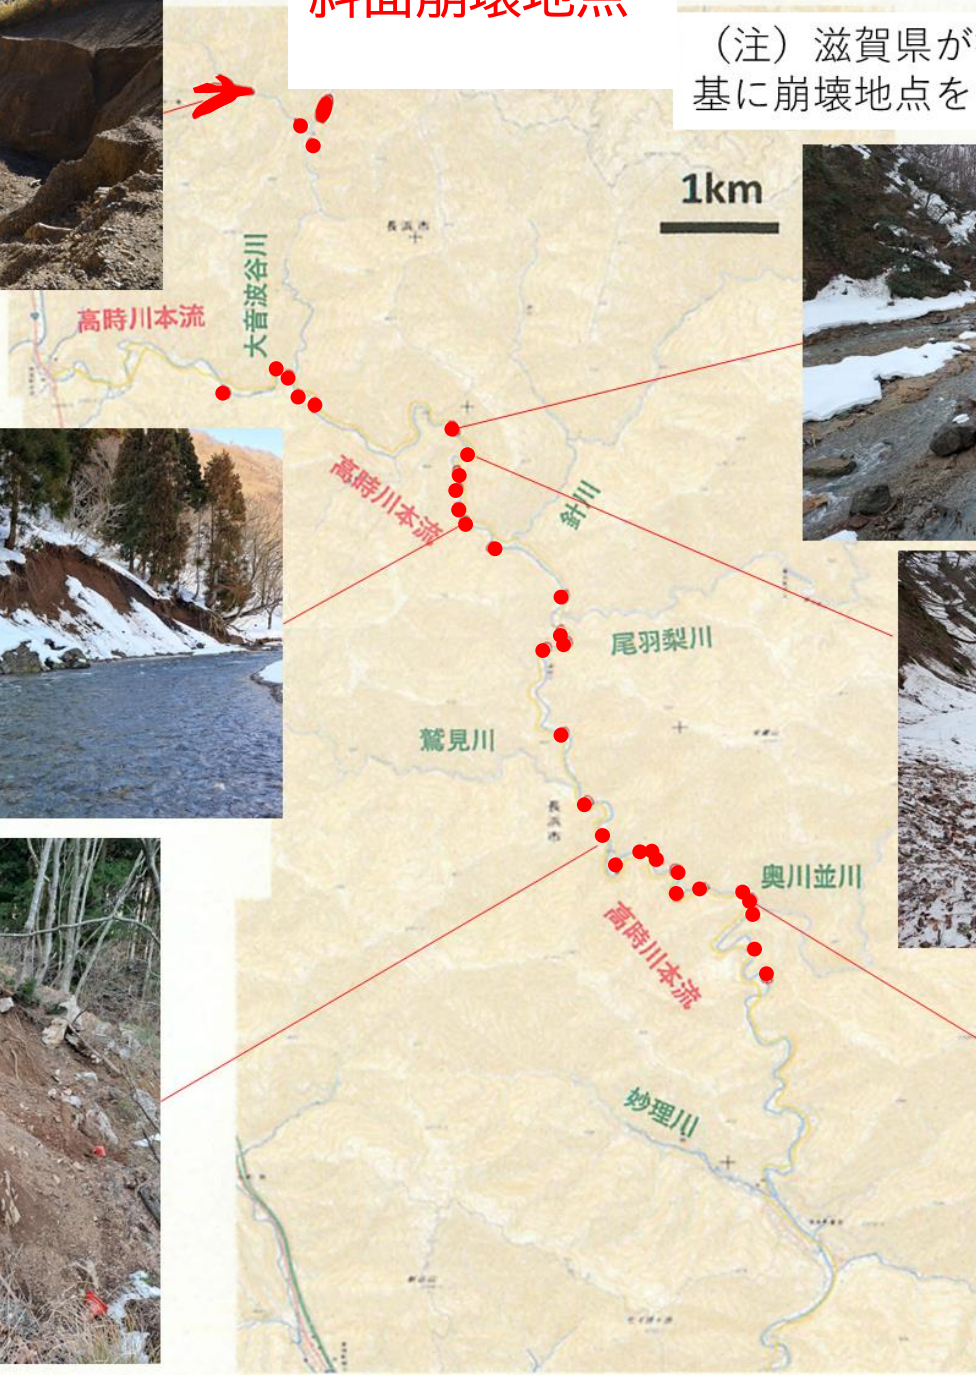
# 斜面崩壊地点

(注) 滋賀県が撮影した航空写真等を  
基に崩壊地点を赤丸でプロットした。

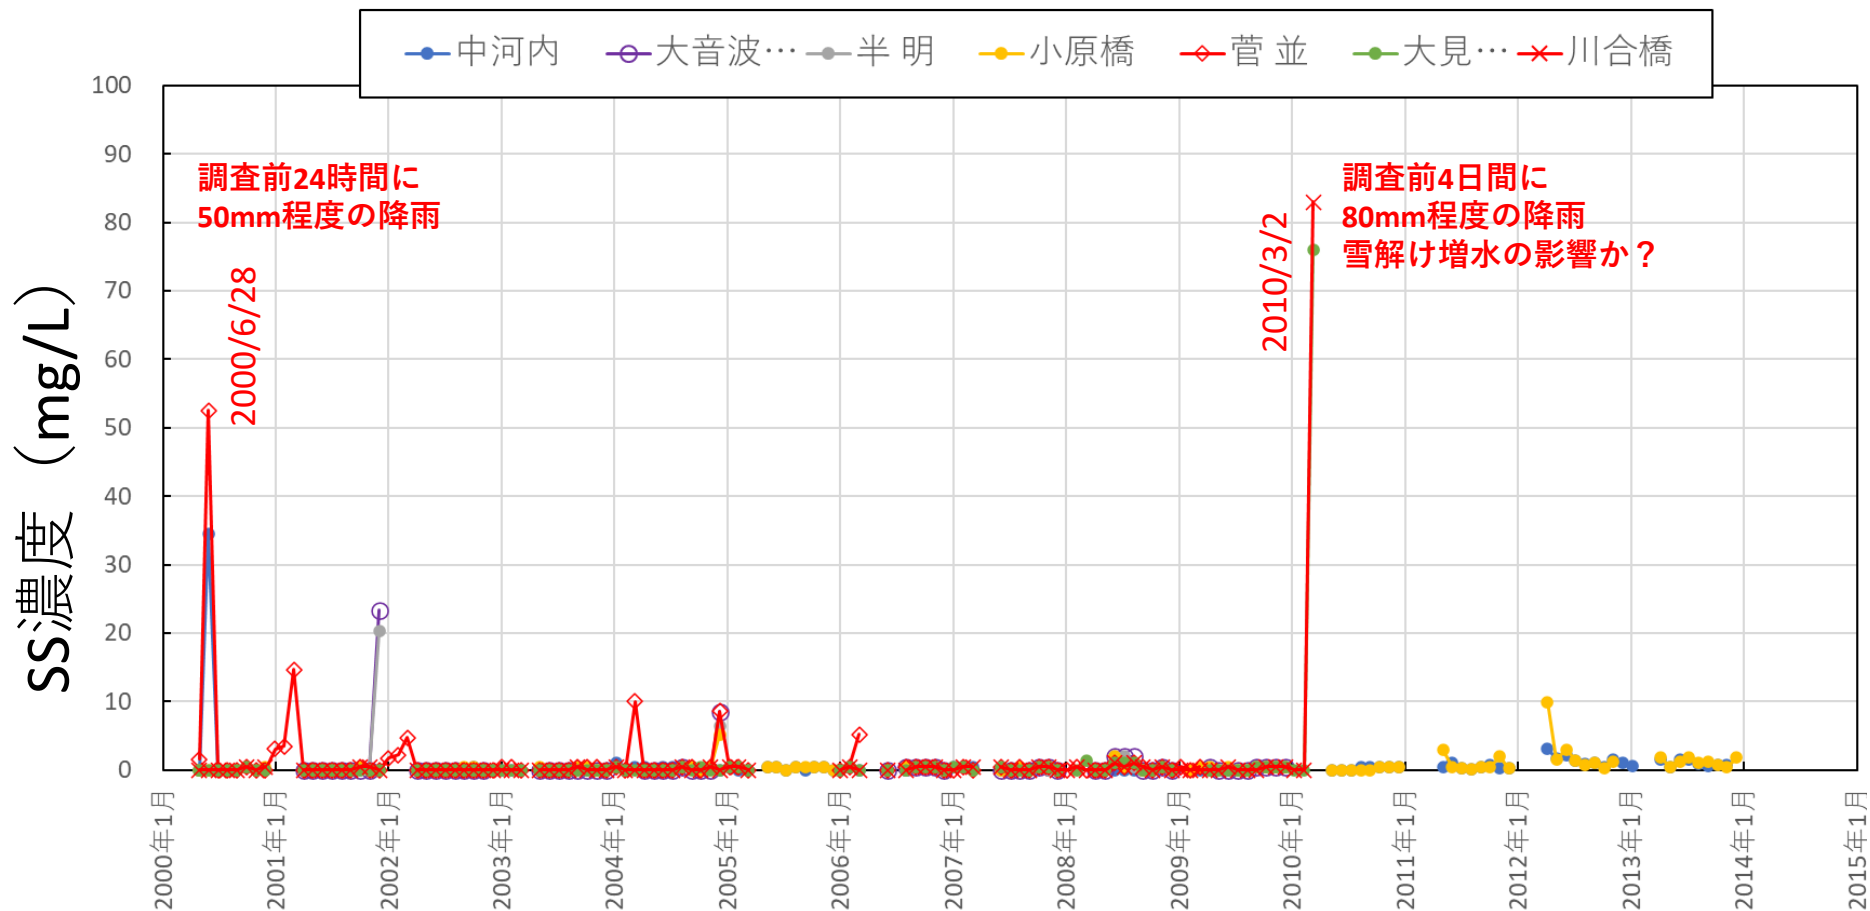
# 高時川の2000～2013年の濁りの変化 (水資源機構による調査結果)

この期間は長期濁水はみられていない？
