高浜1号機および2号機の 安全対策および高経年化対策について

2023年12月27日

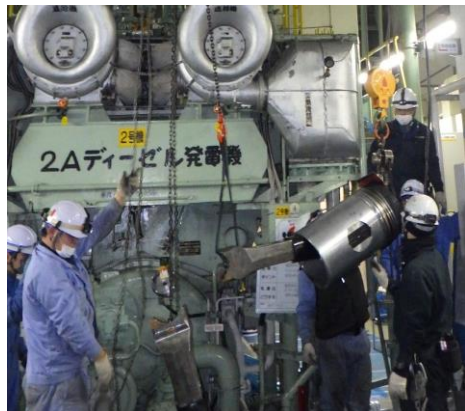
【①停止時点検】

非常用ディーゼル発電機の
シリンダカバー開放点検

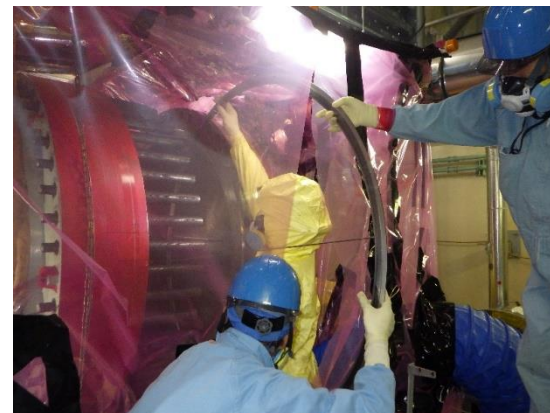
【②再稼動前点検】

余熱除去クーラ開放点検
(水室側ガスケット取替作業)

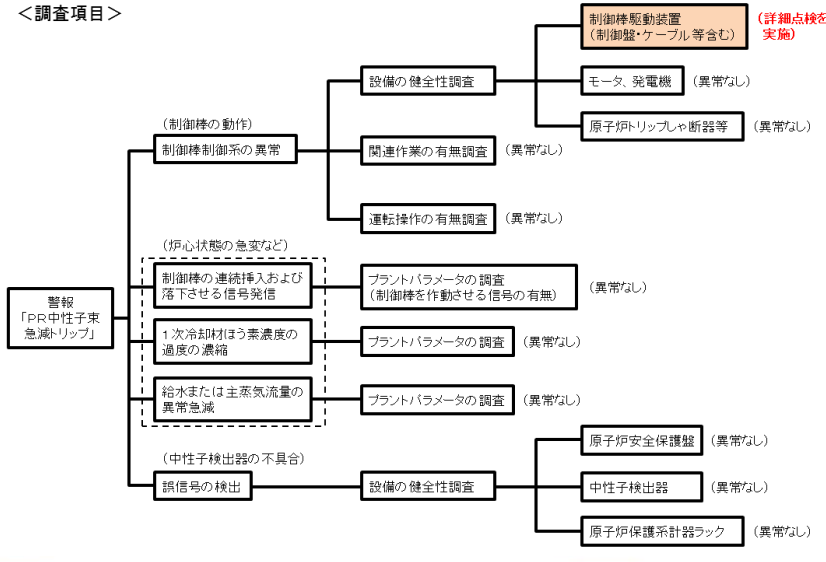
- ・事象発生前後のプラントパラメータ、中性子検出器等の設備の健全性、運転操作等の調査を実施した結果、異常はありませんでした。
- ・制御棒が実際に挿入されたことにより、検出器の指示値が大きく低下し、警報発信に至った可能性があると推定したことから、制御棒駆動装置の詳細点検を行いました。

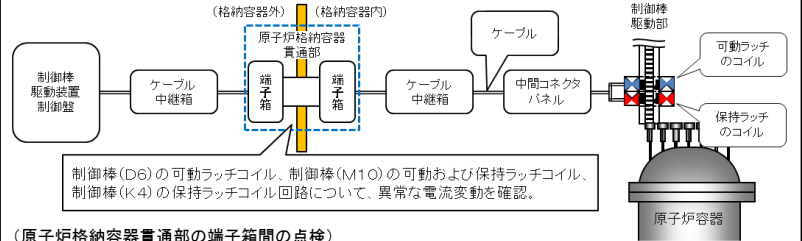
制御棒駆動装置の詳細点検

警報発信は、制御棒駆動装置の電気的な故障による制御棒の挿入が原因と考え、制御棒駆動装置制御盤から制御棒駆動部(コイル)までの点検を実施。

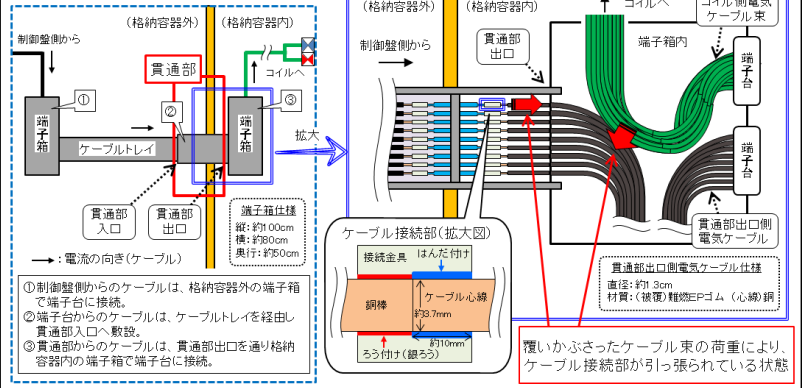
<貫通部の端子箱間イメージ(横断面)>

制御棒挿入の原因は原子炉格納容器貫通部の端子箱間にあると考え、当該端子箱間のケーブルや端子台を確認。

原子炉が自動停止した「PR中性子束急減トリップ」警報発信の原因は、点検のために可動ラッチのコイルの電源を切り、保持ラッチのみで制御棒を保持していたところ、原子炉格納容器貫通部内で接続している電気ケーブルに接触不良が発生したことにより、制御棒駆動部のコイルに供給する電流値が低下し、保持ラッチが開放され、制御棒1本(M10)が挿入されたためと推定しました。

また、電気ケーブルの接触不良の原因は、原子炉格納容器貫通部出口(格納容器内側)と端子台の間において、貫通部出口側電気ケーブルに、コイル側電気ケーブルが覆いかぶさっていたことにより、原子炉格納容器貫通部内から引き抜かれる方向に力が働いていたためと推定しました。

- ・3本の制御棒(D6、M10、K4)の原子炉格納容器貫通部の端子箱(原子炉格納容器外側)から貫通部の端子箱(原子炉格納容器内側)までの電路について、電流低下が認められた電気ケーブルを介さず、予備用として敷設されている他の原子炉格納容器貫通部のルートに変更しました。
- ・今回の事象を踏まえ、原子炉格納容器貫通部のケーブルに関する点検・保守方法や、ケーブル敷設時の注意事項を社内マニュアルに反映しました。

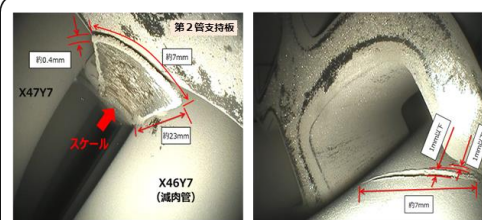
小型カメラによる外観観察結果

小型カメラを用いた外観観察の結果、ぎすに接触する長さ約2.3mm、幅約7mmの付着物を確認し、回収。

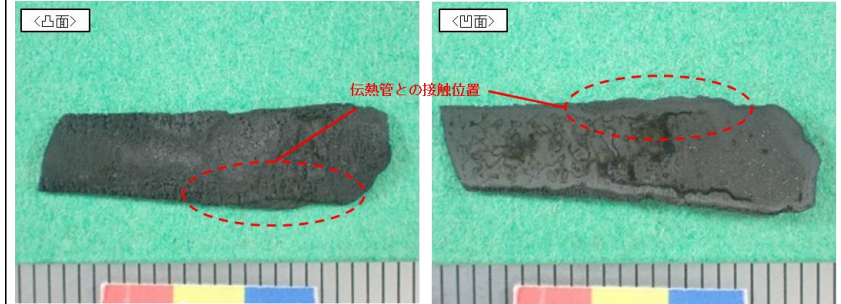
付着物は過去から認められているスケールと同様に黒色調であることを確認。また、伝熱管の外径に近い円筒状に沿った形状であり、伝熱管との接触部位に接触痕および伝熱管の成分であるニッケルおよびクロムを確認。これらのことから、付着物は伝熱管表面に生成されたスケールと断定。

大きさ：約2.3mm×約7mm
 厚さ：約0.4mm
 質量：約0.2g

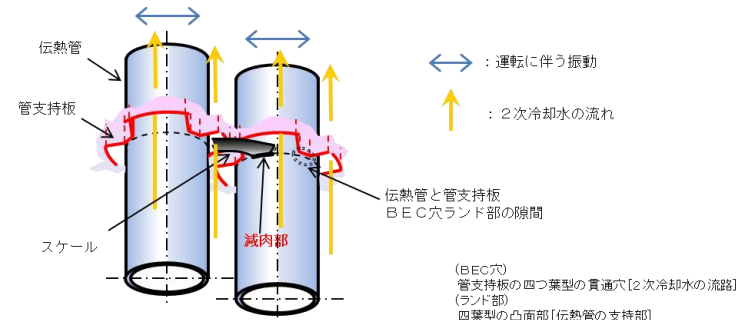
管支持板下面での減肉のメカニズム

過去の原因調査の中で、工場で再現試験等を実施した結果、SG器内の2次冷却水の上昇流により、スケールの形状によっては管支持板下面に押し付けられその場に留まり、伝熱管がプラント運転に伴う振動でスケールと繰り返し接触し、摩擦減肉が発生することを確認。

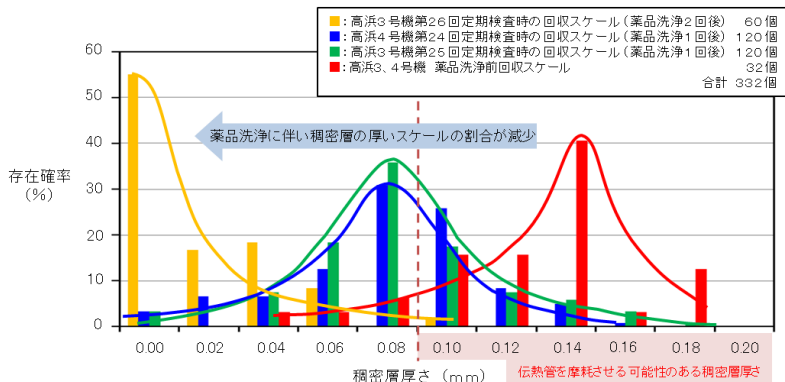
<断面観察結果の例>

前々回の定期検査 (第24回) から今回の定期検査 (第26回) までのスケールの稠密層厚さを比較した結果、洗浄実施に伴い稠密層が薄くなる傾向を確認。

また、伝熱管を摩耗させる可能性のある稠密層厚さ0.1mm以上のスケールの割合も大きく減少しており、薬品洗浄による脆弱化効果が得られていると評価。

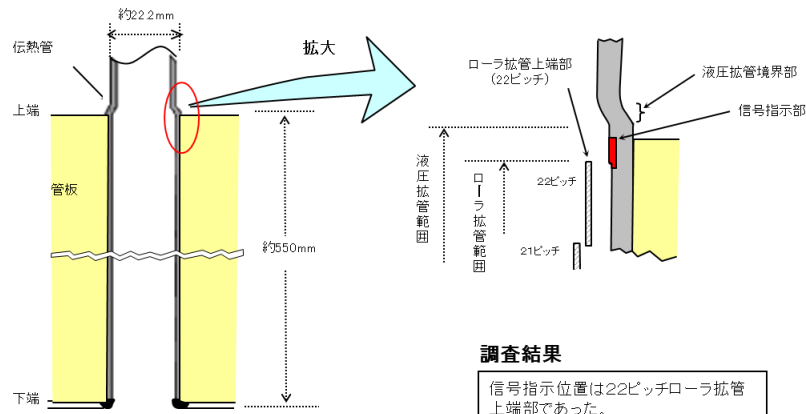
信号指示の位置

信号指示位置は22ピッチローラ拡管上部部であった。

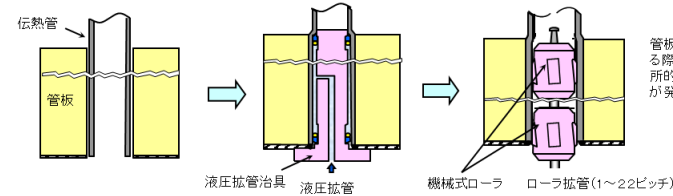
蒸気発生器製造時の管板部の伝熱管拡管方法

管板部でローラ拡管する際、伝熱管内面で局所的に引張り残留応力が発生。

原因は、蒸気発生器製造時に伝熱管内面のローラ拡管の際に生じた引張り残留応力と運転時の内圧および温度環境が相まって生じる応力腐食割れ(既往知見)であると推定。
