# 高時川における長期濁水の

# 原因調査及び対策に関する報告書

令和6年(2024年)3月 日

高時川濁水対策連絡調整会議

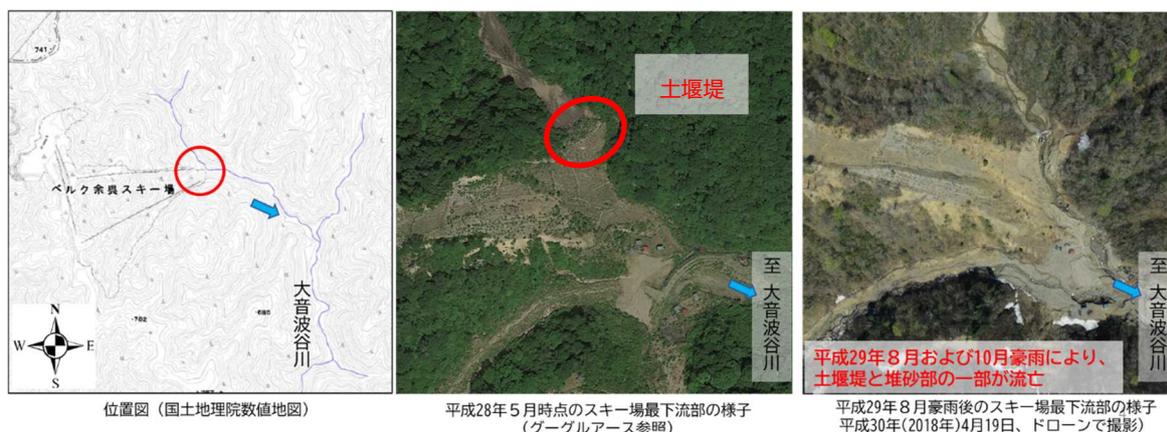
図 2： 平成 29 年 8 月豪雨による、スキー場跡地の浸食状況

スキー場閉鎖後も事業者に対し是正工事に係る指導を継続していたが、平成 29 年 8 月豪雨では土堰堤が被災し、下流の大音波谷川へ大量の土砂流出が発生した。その土砂流出量について、令和 2 年度レーザ測量データ（表 3 参照）による横断面図をベースに、当時の現地調査写真や担当者への聞き取り等を参考にして想定の高線を入れ、平均断面法で浸食量を推定した。この浸食量が全て平成 29 年 8 月豪雨で流出したと仮定すると、最大で 2 万 m<sup>3</sup> 程度と推定された（参考資料 1）。

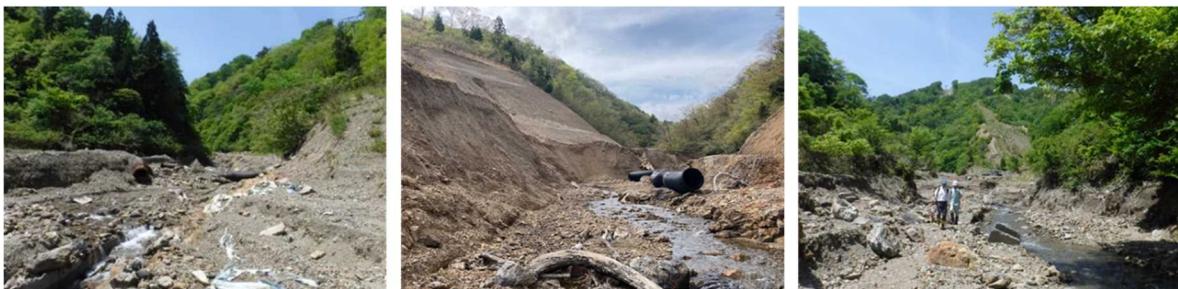
図8: 現地調査状況 (大音波谷川、スキー場跡地)

8 流域支川の大音波谷川において、令和4年11月から令和5年7月にかけて、スキー  
9 場跡地から高時川合流点まで複数回現地踏査を行った。その結果、スキー場跡地での  
10 是正工事 (予定) 箇所からの土砂の流出が一部見られる (図8) とともに、大音波谷川  
11 に合流する別の支流や、高時川に合流するまでの区間でも溪岸の浸食や土砂の堆積が  
12 見られた (図9)。

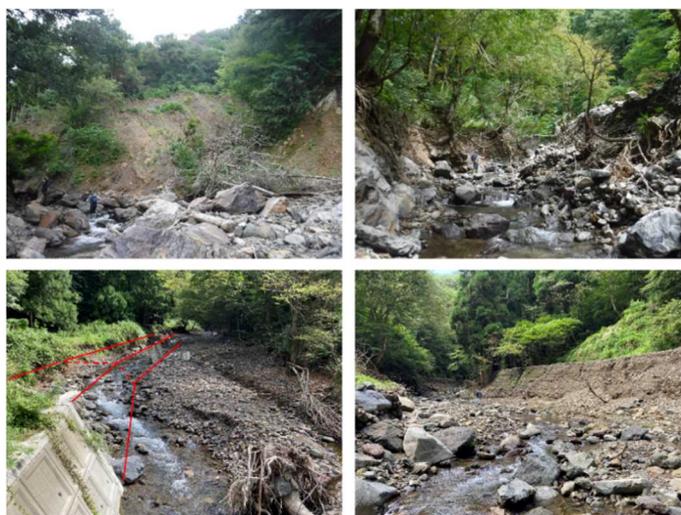
図10： 現地踏査状況（針川）

1 流域支川の針川においては、  
2 令和5年9月7日に現地調査を  
3 行った。大音波谷川と同様、溪岸  
4 の浸食と土砂の堆積が各所で見  
5 られ（図10）、川沿いの道路も流  
6 失してしまっていた（図10左  
7 下）。また、昭和40年前後に複数  
8 設置されている砂防堰堤は満砂  
9 状態であり、豪雨による流出土  
10 砂を堆砂敷きで一旦捕捉し、  
11 徐々に流出させている状況であ  
12 った（図11）。

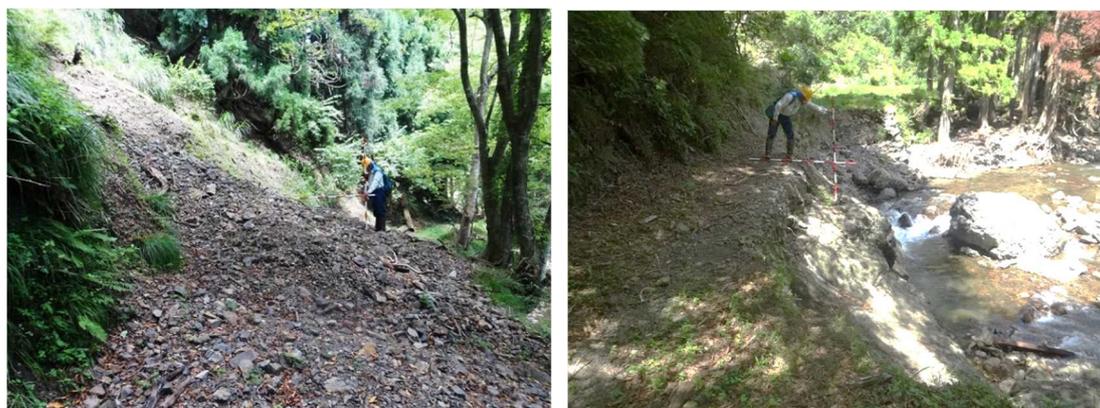
図12： 林道の被災状況（左 土砂流入、右 路体流出）

23 流域支川の尾羽梨川においては、令和4年10月11日と令和5年8月29日に現地踏  
24 査を行った。大音波谷川と同様、溪岸の浸食と土砂の堆積が各所で見られ、林道路体も  
25 一部流出していた（図12右）。林内は谷から林道上へ土砂の流入（図12左）はあるも  
26 のの、現地で視認できる範囲では崩壊地は確認されなかった。

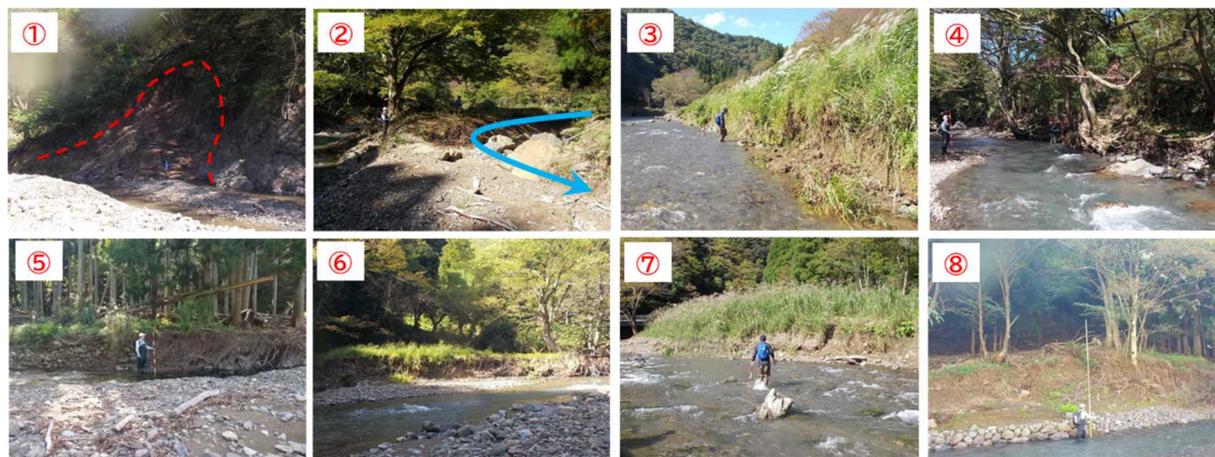
図14： 現地踏査状況（高時川本川）

1 高時川本川の長期的に濁度が高くな  
 2 っている区間について、令和5年10月  
 3 12日に現地踏査を行った。踏査区間は、  
 4 右の図13の通りである。当日の水の状  
 5 況は、ややささ濁りであった。現地の状  
 6 況は図14のとおり。写真①は河岸の小  
 7 崩壊、②の写真は川沿いのスギ植林地を  
 8 増水がえぐった箇所、③の写真は昔の水  
 9 田の跡地のように、細かい土層のススキ  
 10 原が浸食された状況である。

11 こういった小さな崩壊や浸食の箇所  
 12 はいくつも見られたが、調査日の時点に  
 13 において特定の濁水の供給源と言えるも  
 14 のは確認できなかった。

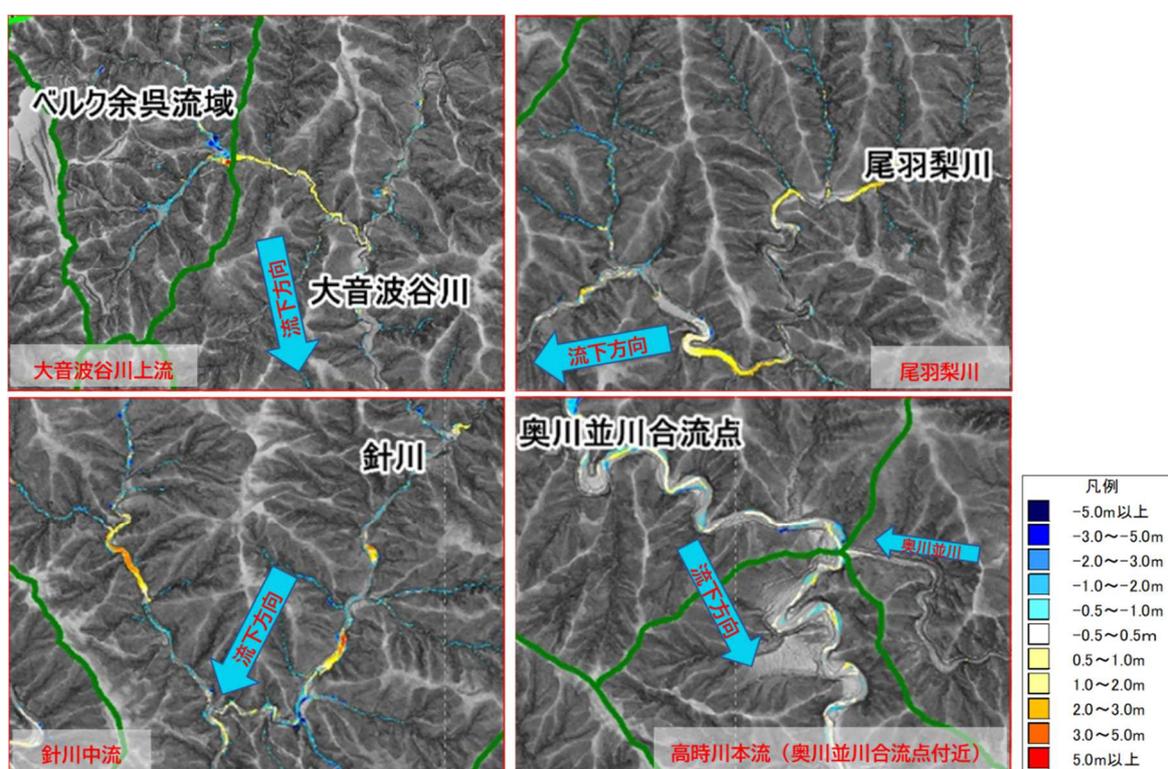
図 19： 地形変化の大きい箇所の差分解析図

3 スキー場跡地（左上図）では、図左から図中央へかけてのゲレンデが浸食され、その  
4 下流に堆積していることが見て取れる。なお、最も地形変化の顕著な箇所は、事業者が  
5 是正工事で、それぞれ掘削と盛土を実施していたところである。

6 針川（左下図）や尾羽梨川（右上図）では、上流の支渓流において顕著な浸食が見ら  
7 れるが、堰堤上流側に広く堆積が確認でき、高時川本川への急激な土砂流出が抑制さ  
8 れていることが分かる。

9 高時川本川（右下図、奥川並川合流点付近）では、蛇行部等の河岸浸食や、県道の路  
10 肩欠損等が確認できる。

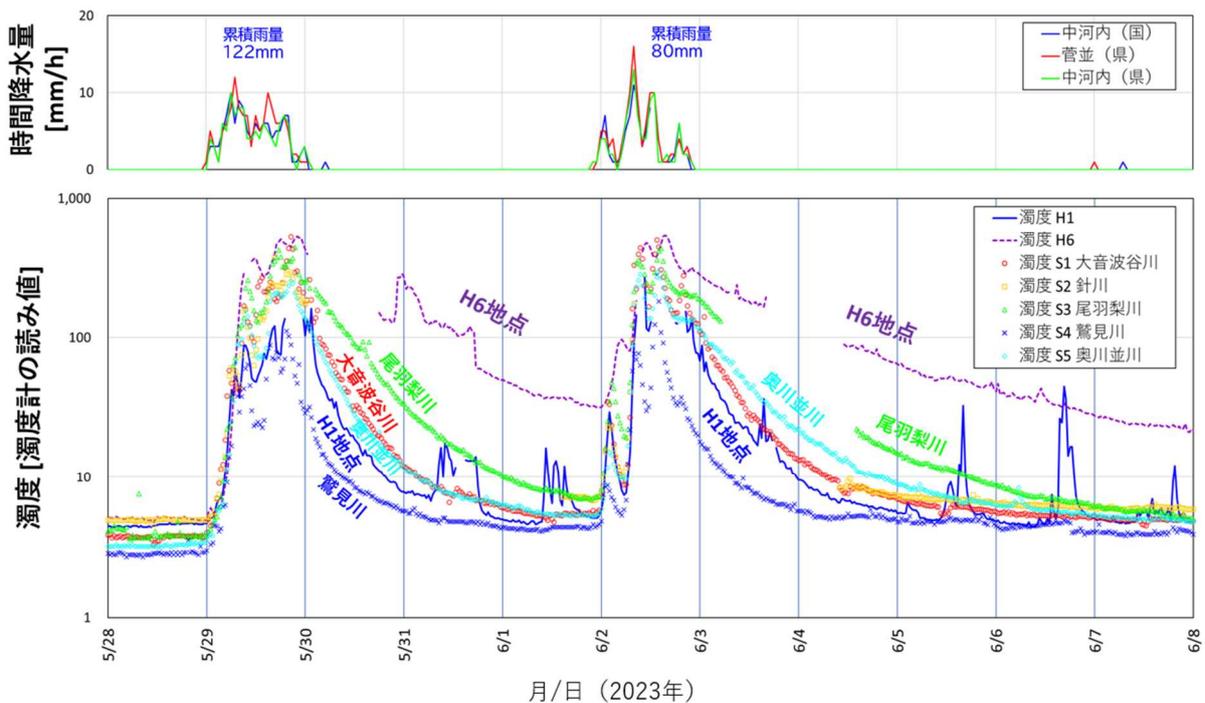
図 24： 濁度観測結果（令和 5 年 5 月 28 日～6 月 7 日）

2 降雨時に支川の濁度は高くなるが、本川下流部の H6 に比べると、支川の濁度は低く、また、数  
3 日程度で低下しており、支川から供給される濁水が本川の長期濁水の原因ではないことが明らか  
4 になった。高時川本川の長期濁水の原因は、本川の河床に堆積した土砂の移動に伴う細粒分（粘土・  
5 シルト分）の浮上と推定される。この堆積土砂の発生源は現時点  
6 7 8 9 10 11 12 13 14 15 16 17 18 19 20 21

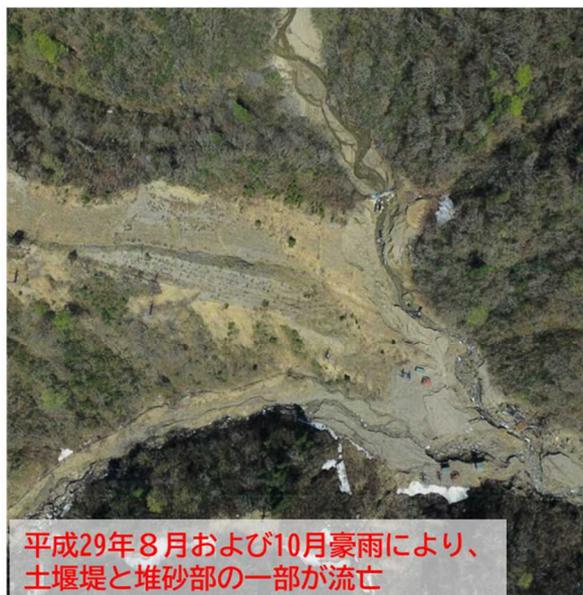
平成29年8月および10月豪雨により、  
土堰堤と堆砂部の一部が流亡

平成29年8月豪雨後のスキー場最下流部の様子  
(平成30年(2018年)4月19日、ドローンで撮影)
