# 橋梁耐震補強・修繕事業

# あみだ 国道365号 阿弥陀橋

阿弥陀橋は、一級河川高時川に架かる国道365号の国道橋です。令和元年～6年にかけて、橋梁の耐震性向上を図ることを目的とした耐震補強工事、また劣化・損傷箇所の修繕工事を実施しました。

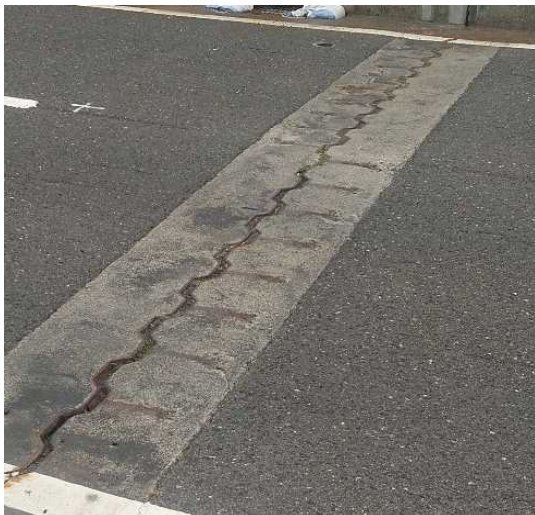
## Before

ジョイントのゴムが劣化し、床版や橋梁下部への漏水の原因となっています。

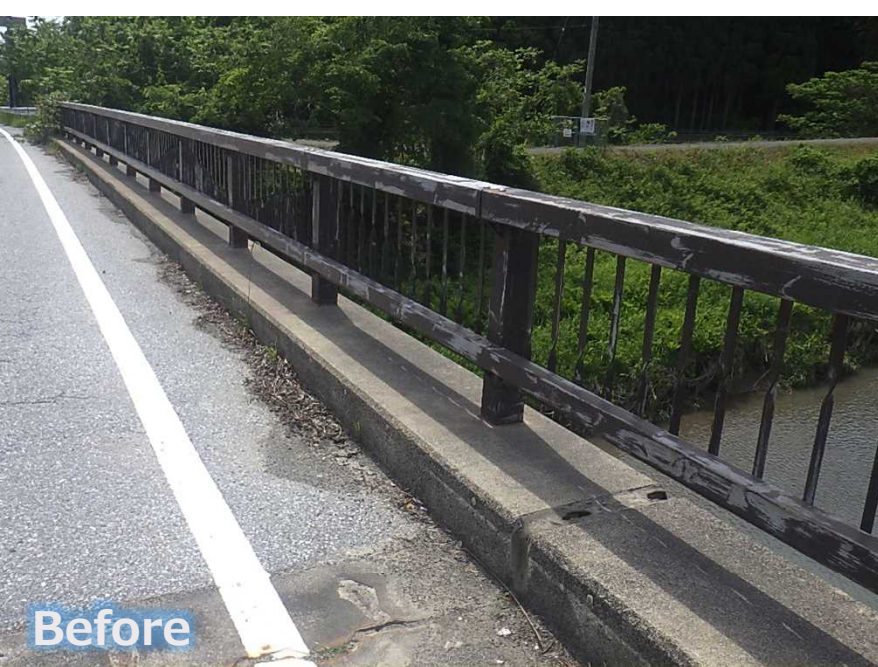
Before

塗料が剥がれた状態のまま放置すると、  
景観上の問題だけでなく、腐食が進行して部材が破損するなど  
高欄としての機能を損なう恐れがあります。
