# 旧アール・ディエンジニアリング最終処分場 周辺環境影響調査の結果について（令和8年 度第2回）

栗東市小野地先の旧アール・ディエンジニアリング最終処分場（以下「旧処分場」という。）について、令和8年度第2回の旧処分場跡地の周辺環境影響調査（地下水等調査）の分析結果がまとまりましたのでお知らせいたします。

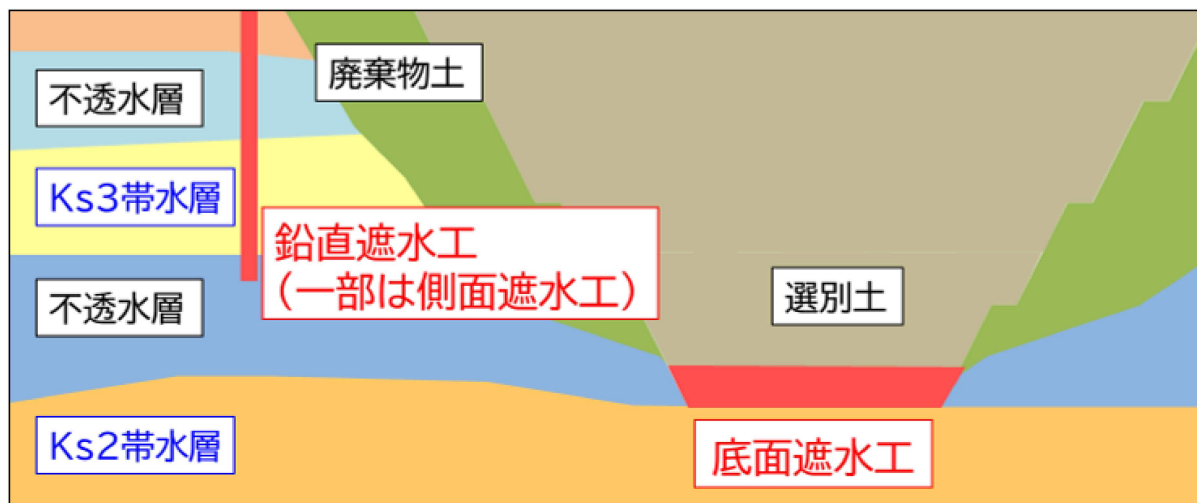
(※1)地下水帯水層と遮水工事の位置関係

- 【Ks3層地下水】 廃棄物土層の側面に接していたことにより、廃棄物土に触れた浸透水が漏洩していたため、二次対策工事で鉛直遮水工または側面遮水工により遮水しました。
- 【Ks2層地下水】 廃棄物土層の底面において粘性土層が欠損していた箇所から廃棄物土に触れた浸透水が漏洩していたため、二次対策工事で底面遮水工により遮水しました。
