【点検個票 記入方法 地すべり防止施設(1/5)】

地すべり防止施設点検カルテ 点検シート

栗原2

点検日時: 令和5年4月25日

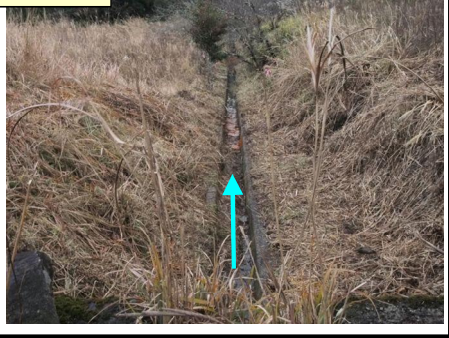
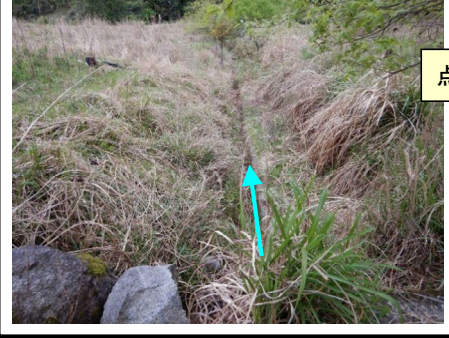
| 前回の点検写真 | 今回の点検写真 |
|---|---|
| <p>写真-1</p> <p>前回点検日を記入。 → 日付: R4.1.7</p> <p>第5排水溝</p> <p>帳記載なし、図面あり。施設概要に2-⑧として記入</p> <p>前回点検時の写真を貼付。</p> <p>写真-2</p> <p>日付: R4.1.7</p> <p>落差工①</p> <p>H=2.0m</p> <p>写真-3</p> <p>日付: R4.1.7</p> <p>排水溝</p> <p>W=50cm</p> | <p>写真-1</p> <p>日付: R5.4.25</p> <p>2-⑧第5排水溝 ※台帳番号:39<br/>(新たな損傷が見られた。写真-39, 40)</p> <p>点検時の写真</p> <p>写真-2</p> <p>日付: R5.4.25</p> <p>落差工① H=2.0m<br/>緯度 35° 10'02.8", 経度 135° 54'08.9"</p> <p>写真-3</p> <p>日付: R5.4.25</p> <p>排水溝</p> <p>W=50cm</p> |

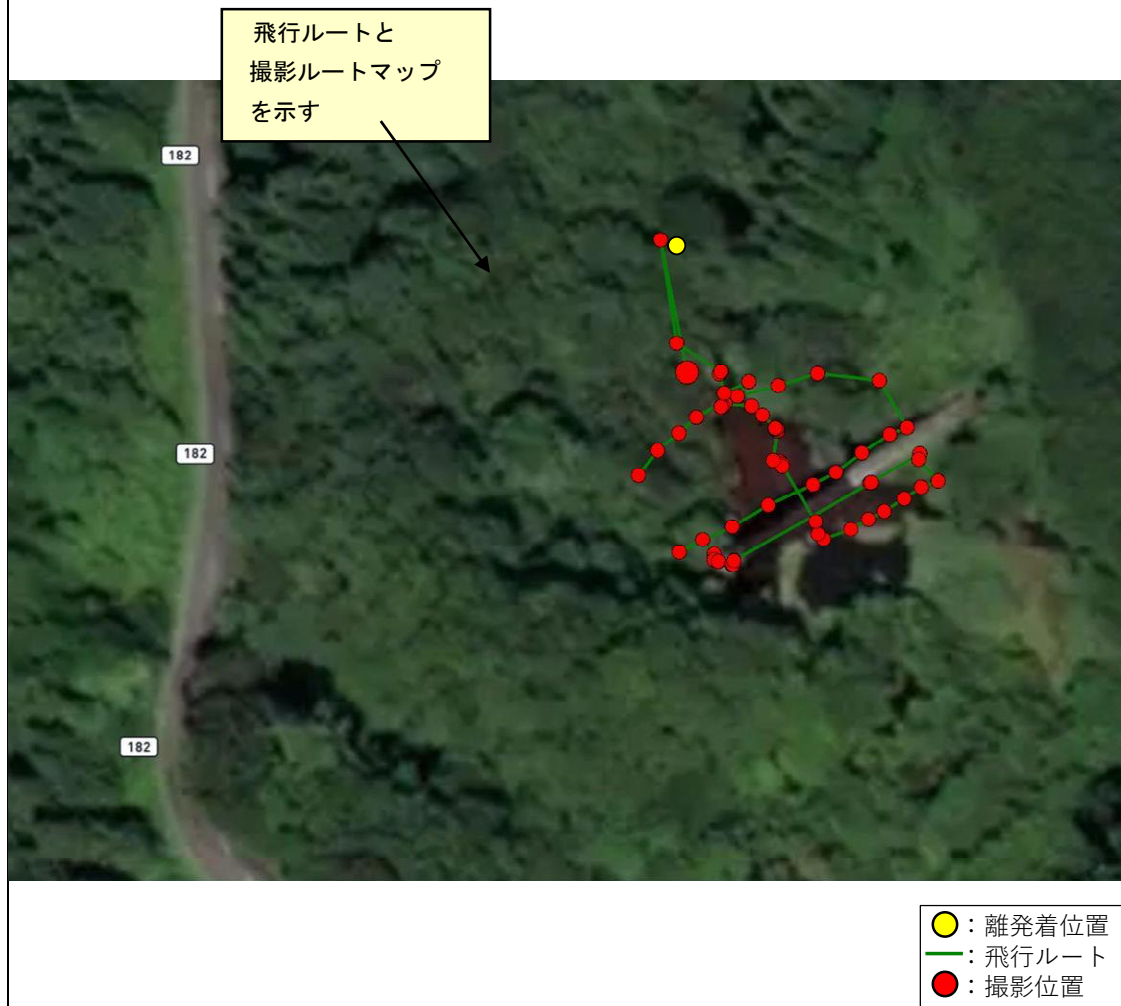
UAV撮影ルートマップ

近接目視点検の結果と同様に、堰堤のひび割れや摩耗などが確認された。

左右岸に樹木が繁茂するため、UAVの操作には注意が必要である。また、撮影時期は植生の繁茂状況を考慮して決めること。
