2. 事故の概要

2. 1 事故発生状況

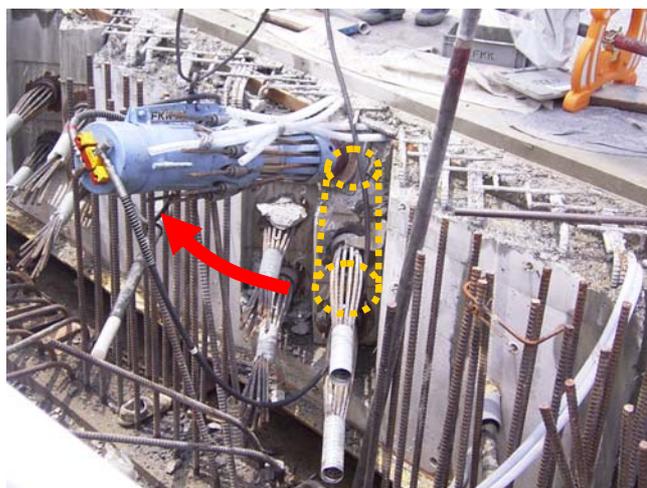
図 2-1 事故後の状況

事故は 9 本目の P C ケーブルの緊張中に発生した。事故直前の人員配置は概ね図 2-3 に示すとおりであった。緊張管理技術者が緊張ポンプ圧力を 50Mpa から 55Mpa に上げる指示を行った直後に、バンという大きな音が発生し確認したところ、A 1 側の P C ケーブル定着部のコンクリートが破壊し、図 2-3 中の拡大図に示すようにジャッキが横振れしていた。

ポンプ操作者に確認したところ、事故時のポンプ圧力は 52Mpa~53Mpa とのことであった。

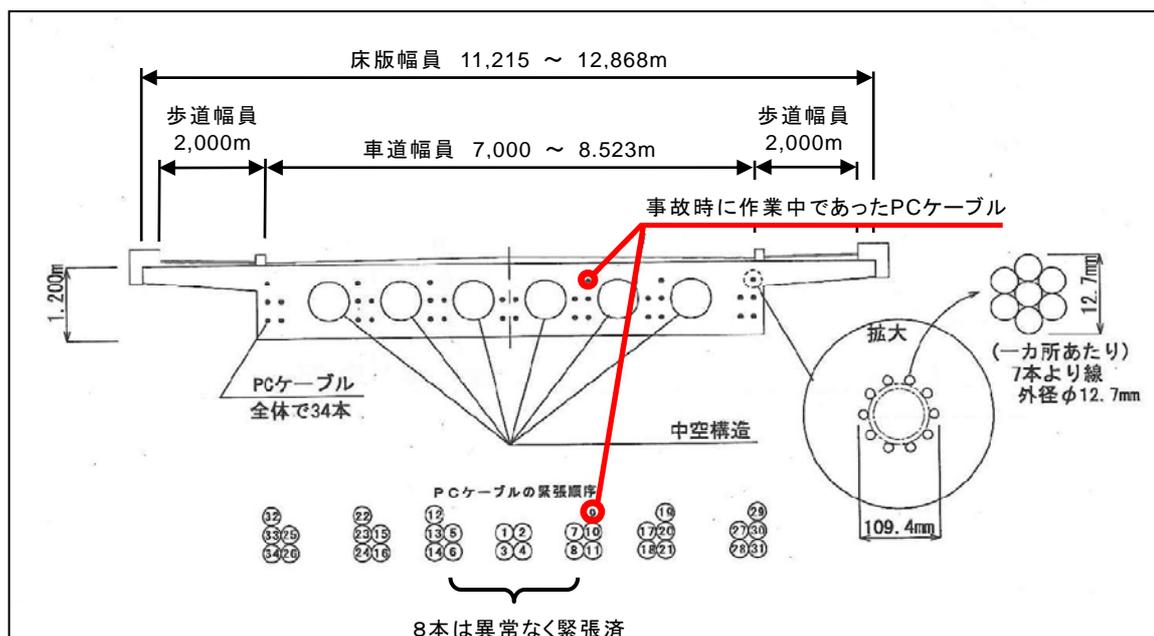
図 2-2 PCケーブルの緊張順序(A1側断面図)

P C ケーブルの緊張順序は図 2-2 に示すとおりであり、桁中央部の P C ケーブルから緊張作業を開始し、8 本目までは異常なく作業を完了した。

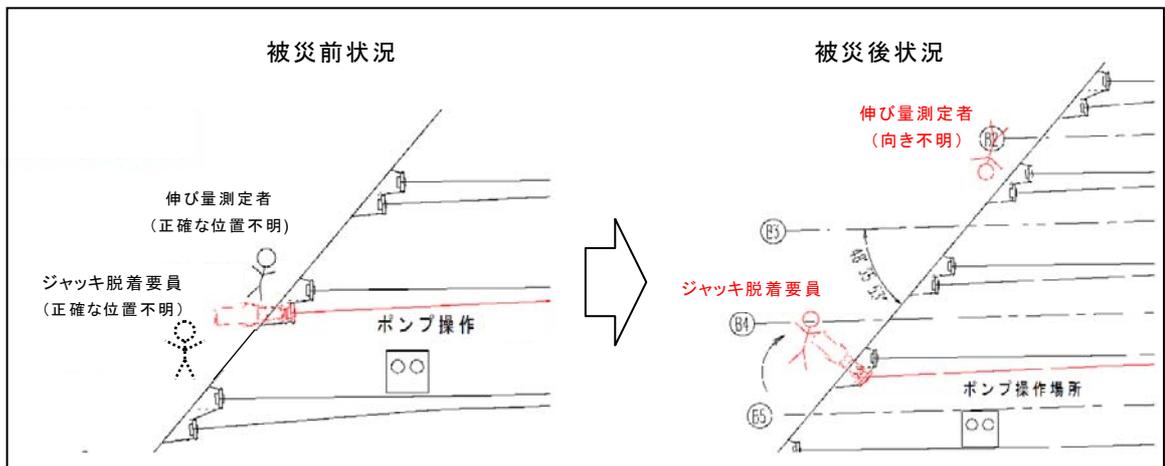
図 2-4 被災状況平面図

図 2-4 中の被災後状況に示すように、A 1 側桁端部で従事していた作業員 2 名のうち、伸び量測定を担当する作業員 1 名は桁端部に向かって緊張ジャッキの左側数mの位置に、ジャッキ脱着を担当する作業員 1 名はジャッキの真下に倒れていた。目視で確認される範囲ではジャッキに血痕等の付着は認められなかった。

ただちに 2 名は病院に搬送されたが、伸び量測定を担当する作業員の死亡（即死）が確認され、ジャッキ脱着を担当する作業員は重体（11/25 現在リハビリ入院中）となった。

伸び量測定を担当する作業員は、PCケーブルの伸び量を測定する必要から、事故直前は桁端部に向かってジャッキの左側直近に位置していたと推定される。さらに事故後に倒れていた位置と直接死因を併せて考慮すると、横振れしたジャッキ本体が作業員の頭部付近に激突したことにより、事故後に確認された位置まで飛ばされたと推定される。

ジャッキ脱着を担当する作業員は、PCケーブルの緊張時に特定の作業を行う必要がないことから、事故直前の正確な位置を推定することは困難である。しかし事故後に倒れていた位置と負傷部位から事故直前はジャッキの近傍に位置し、ジャッキ本体あるいはジャッキに接続されたホース類等が頭部付近に激突し、ほぼその場で倒れたと推定される。

以上により、伸び量測定を担当する作業員は、ジャッキの左側直近においてジャッキの横振れにより、ジャッキ本体が頭部付近に激突したものと推定される。ジャッキ脱着を担当する作業員は、ジャッキの近傍においてジャッキの横振れにより、ジャッキ本体あるいはジャッキに接続されたホース類等が頭部付近に激突したものと推定される。
