いろいろなケースの施工トラブル

谷村 順一郎¹・林 奈央²

¹南部土木事務所 道路計画課

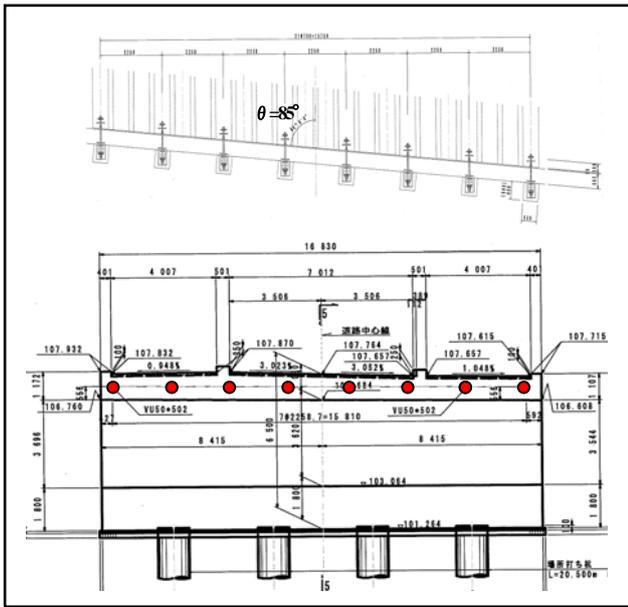
図-2 落橋防止装置の設置箇所

下部業者の施工範囲は胸壁を含む橋台までの施工で、上部業者は桁架設以降の施工であった。落橋防止装置の箱貫箇所については図-2に示す通り、発注図面から位置および角度を読み取ることができ、それぞれの橋台に対して2,250mm間隔で8箇所、85度の角度での設置となっている。

しかし、上部業者が着手前の事前測量を実施した結果、現場の落橋防止装置の橋台部箱貫孔が、工場で作成している桁側アンカーボルト用の穴と合わないとの報告を受けた。

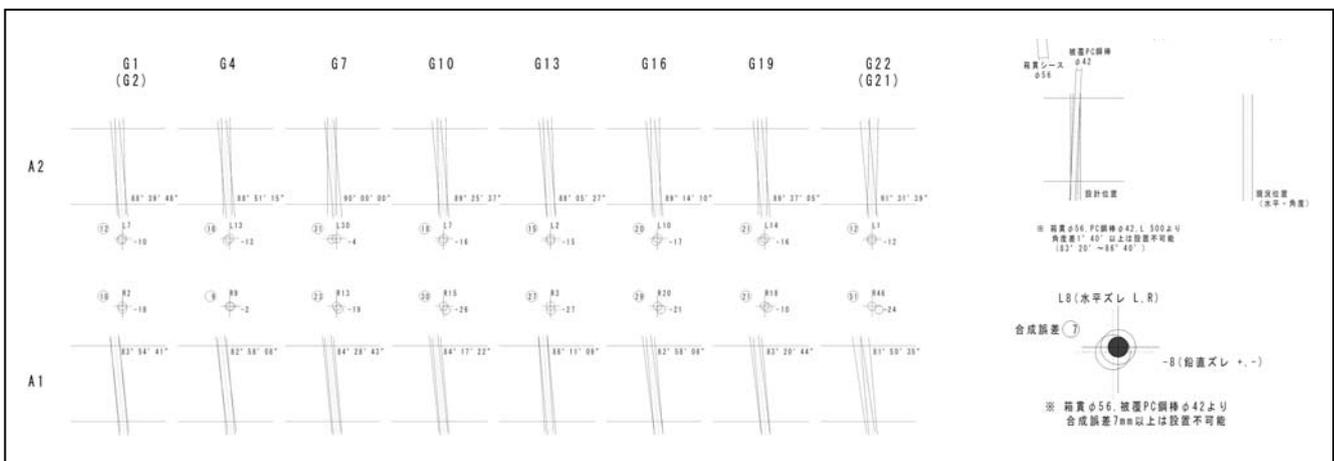
図-3 落橋防止装置箱貫孔の検測図

事前測量の結果を図-3に示す。落橋防止装置全16本中全ての箱貫が図面とは違う位置に箱貫されていた。橋台側箱貫の内径はφ56mm、PC鋼棒の外径はφ42mmであるため合成誤差7mm未満まで許容できるが、現地で測定した水平ズレは合成誤差で最大で51mm、最少で9mmであった。また、角度のズレについては胸壁の幅がL=500mmであるため、 $\theta = 1^{\circ} 40'$ 未満であれば箱貫孔の中でPC鋼棒の挿入角度をずらすことで回避できるが、既に前述の水平ズレで全本数アウトとなっているため箱貫修補工事を実施することとなった。

落橋防止装置箱貫に関する下部工施工業者と発注者との施工打合せは、橋台背面ウイング部に干渉するG1部およびG22部の落橋防止装置の箇所変更以外は実施していなく、1つの橋台に対して8本の落橋防止装置がそれぞれ配置されていれば問題ないという両者の認識であった。

ては出来形管理基準及び規格値が特に定められていないため、施工完了後の箱貫箇所数の検査はあったとしても、詳細な位置確認までの検査は実施されていない。

橋梁工事において落橋防止装置に関するこのような施工ミスはよく耳にする話である。先に述べたように落橋防止装置に関しては、施工管理基準がないため、桁架設の段階になって初めて気づくことが多い。出来形管理のための規格値を定めることや、完了検査時に確認するよう検査項目に追加しておけばミスは回避できるものと考えられる。

また、橋梁工事を発注する側として気を付けるべきことは、胸壁の施工を上部工で発注するように配慮することや、今回のように下部工で落橋防止装置の箱貫までを発注する場合は、設計図面と現場での箱貫位置が正しいかどうか、設計図面通りに桁架設および落橋防止装置の設置が可能であるかを監督員と現場代理人の間で確認することが大切である。たとえ下部工業者で落橋防止装置の箱貫を施工した場合でも、橋台間の箱貫の通りがあるかどうかのチェック測量など、業者の独自管理として実施すれば桁架設時に慌てることはなくなるだろう。

現場での修補作業は、落橋防止装置箱貫部分のパラペットを全箇所取壊し、桁架設後に落橋防止装置のシー管をセットした状態でコンクリートを打設するという方法をとった。協議に約1か月、現場での作業に約1か月半を要した。いずれにせよ、施工する際にちょっとしたことに気を付ければ防げるもので再発防止に向けて業者の施工管理を高めることや、監督員の確認検査を必ず実施するなど、同じことを繰り返さないようにしたい。

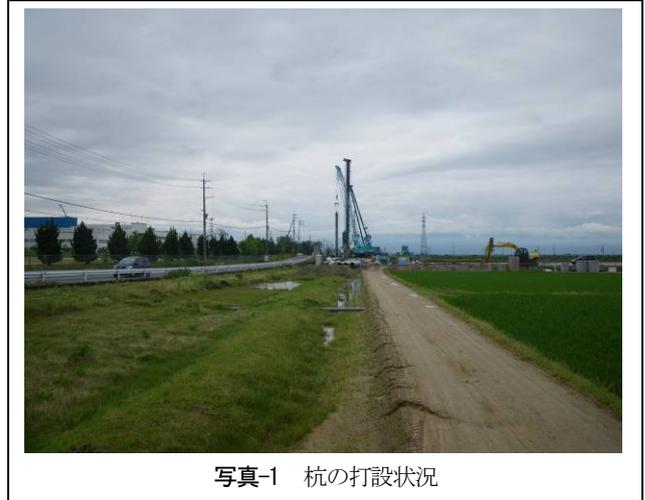
写真-1 杭の打設状況

次の日の3本目において、今回の報告である杭の沈下（低止まり：計画高△74cm）が生じた。

まず、杭低止まりの報告後すぐに受注者から施工状況を確認。許容値内であるが、杭の施工速度を上げたことが原因であることを確認したため、施工速度を今後試験杭（1本目）相当に戻すことを指示。その後の施工結果は、許容値内に施工高が収まった。

施工した杭は試験杭（1本目）よりも施工速度を許容値内であるが速度を上げての施工であった。このため、杭の周面摩擦が低減したことから杭の自重を支えられず、根固め施工後に杭が沈降してしまったことが原因と考えられる。

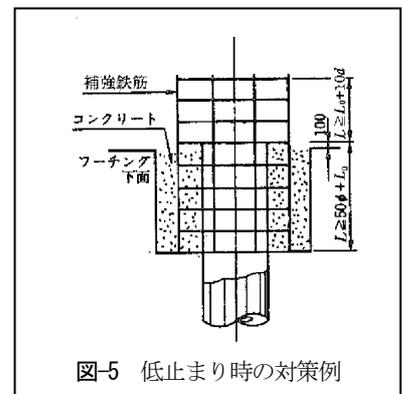
図-5 低止まり時の対策例

低止まりした杭の状況はかろうじて杭頭がフーチング施工基面より上である状況であった。その状況から、杭定着鉄筋の定着長不足の対応を行う方針で、受注者と協議。その後、受注者側から対策工法案の比較では、「機械継手による鉄筋長の確保」という提案があった。

しかし、①杭頭鉄筋に継手構造を用いることを構造上できる限り避けたい。②低止まり時の杭頭処理の方法は杭基礎施工便覧に明示があるなどの理由によりこの工法を却下。こちらからの指示としては「場所打ちコンクリート杭の築造」を指示した。

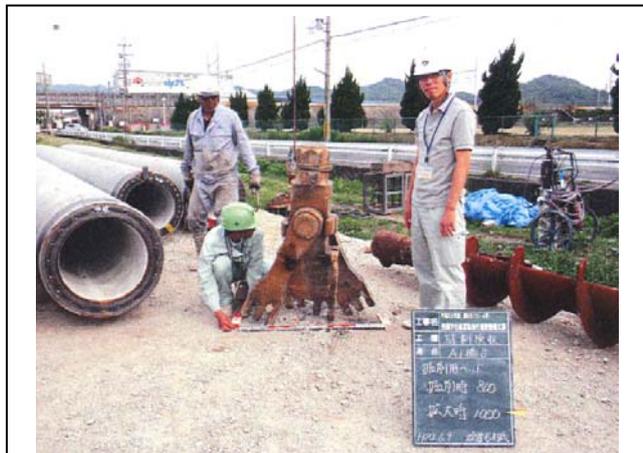
写真-3 オーガヘッド確認状況（1期施工時）

②監督職員等の確認の徹底：杭打設等の専門工種であることから、一定信頼して現場を任せられた状況にあった。例えば、振り返ると中堀に用いるオーガヘッドの確認を業者に任せているという部分もあった。慣れた現場という感覚を捨て、いつも客観的な視点が必要だと感じた。
