# 近江大橋の概要

# 橋梁点検で見つかった状況①

## 近江大橋の維持管理の状況について

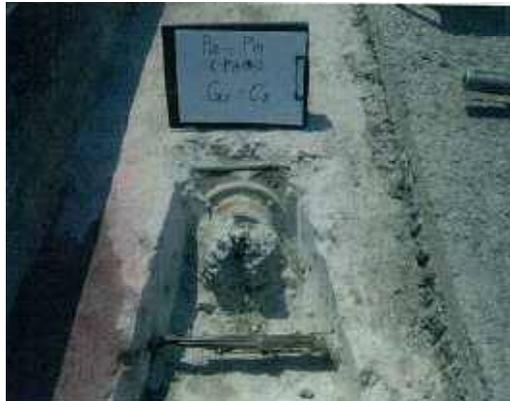
上縁定着部

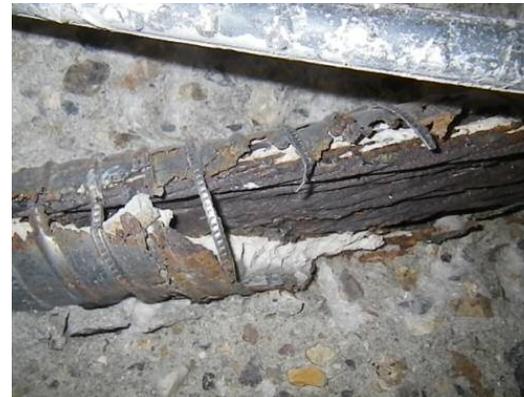
PC鋼材の劣化状況

資料6 近江大橋の補修履歴	(明細を表示)
	橋梁点検で見つかった状況	旧橋は、大型車対応工事の際に発見された。 新橋は、橋梁点検車により調査を行った結果を示す。 PC鋼材の腐食。昭和40年代架設の橋によくみられる現象。当時の技術の限界であり施工不良では無い。 支承の腐食・変形 主桁のクラック・遊離石灰等 床版の浮き・遊離石灰

◆PC鋼材が劣化すると引っ張り力が落ちます。  
そこで、炭素繊維シートやアウトプレートを貼って補強します。

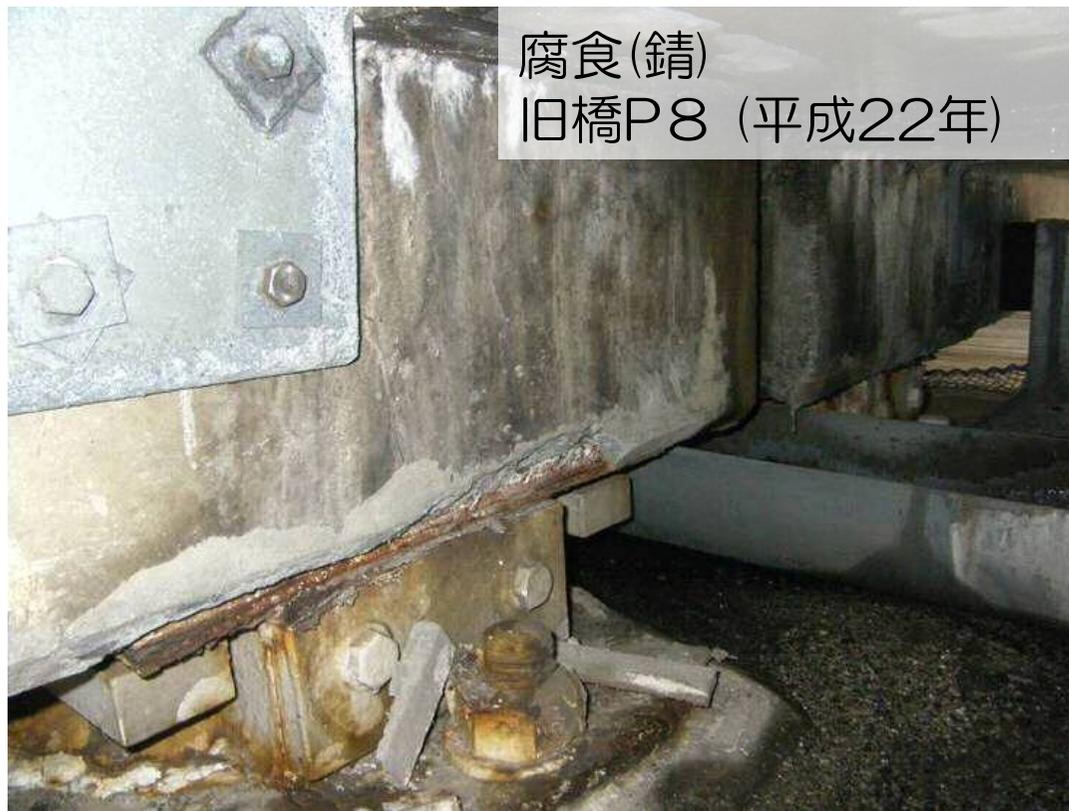
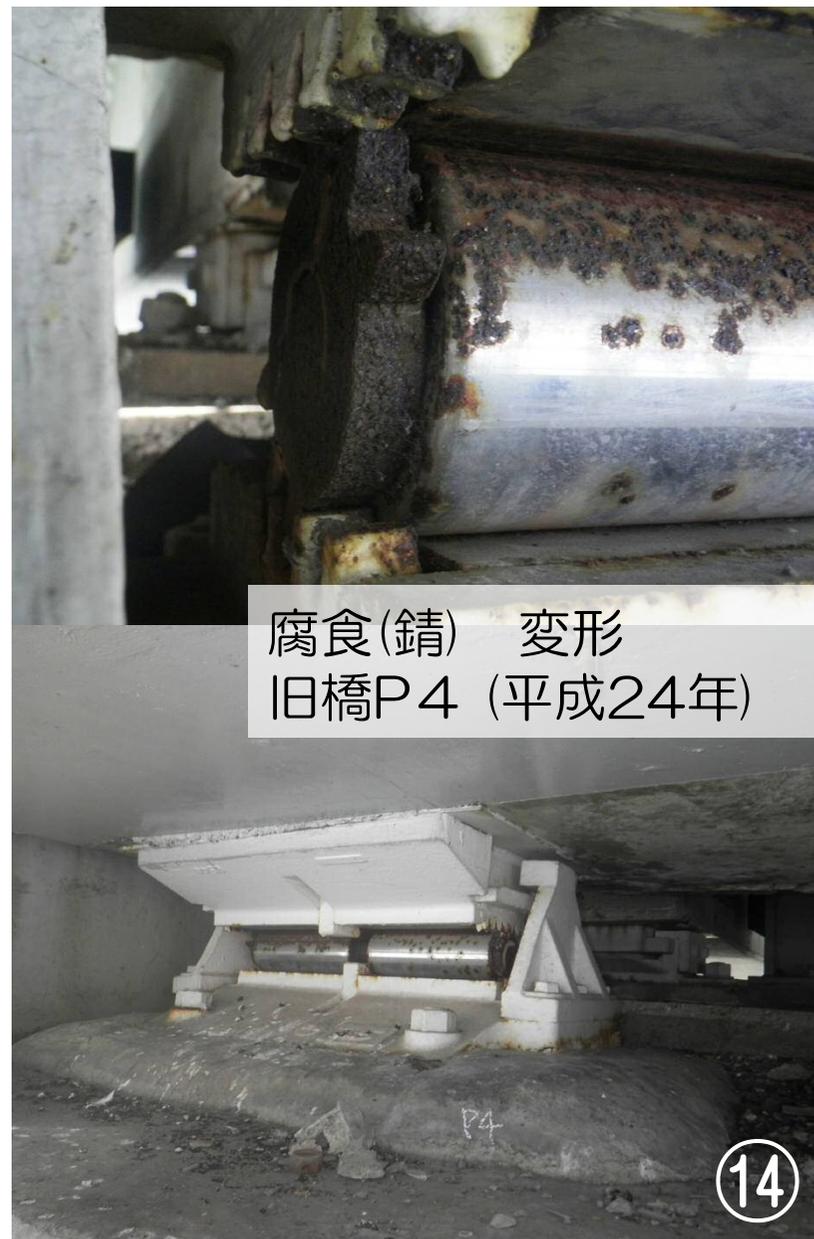
～支承～

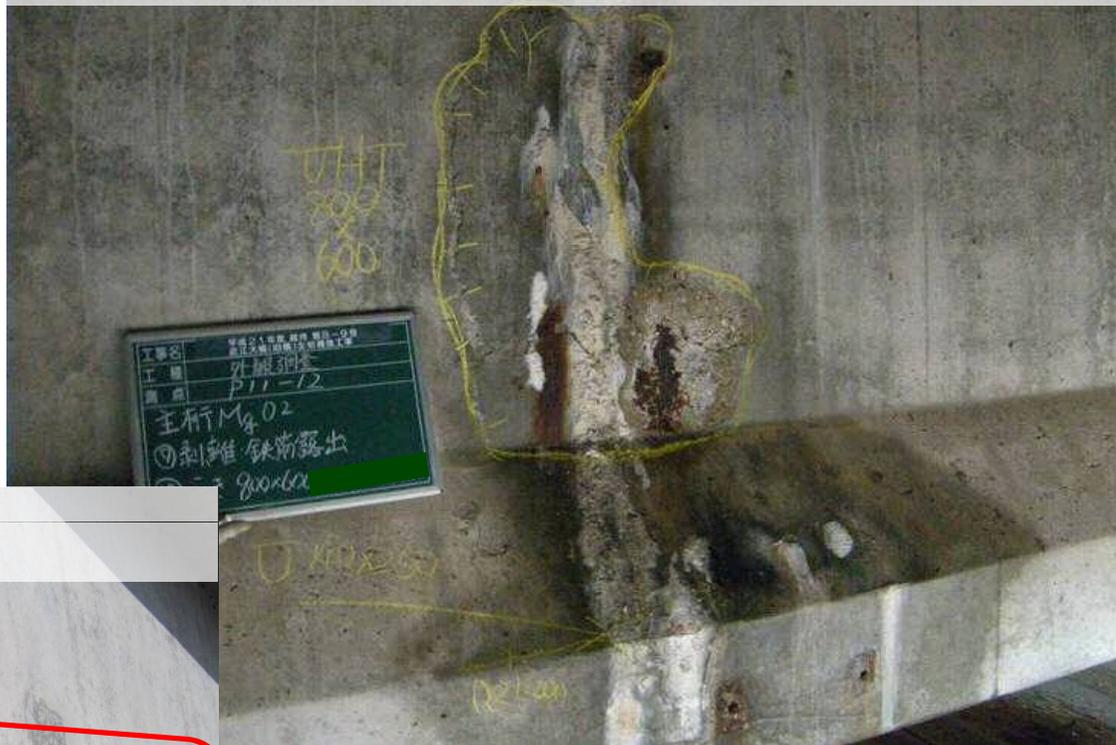
旧橋P11～P12(平成21年)

コンクリート表面の剥離と鉄筋露出、鉄筋の腐食(錆)

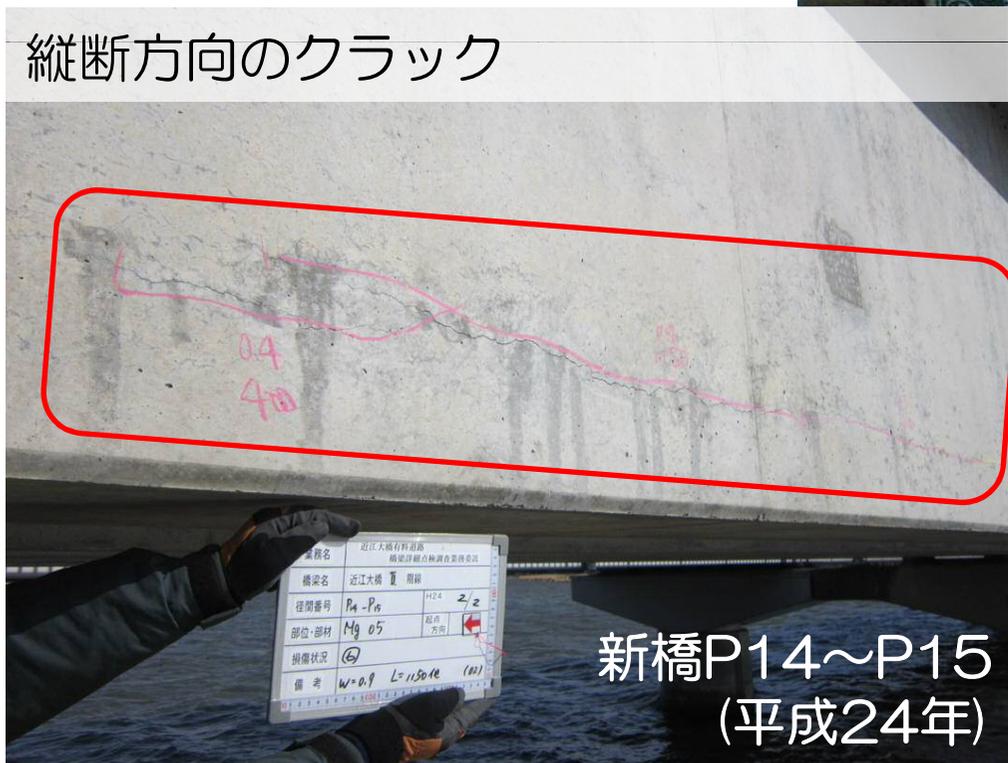
新橋P14～P15  
(平成24年)

縦断方向のクラック

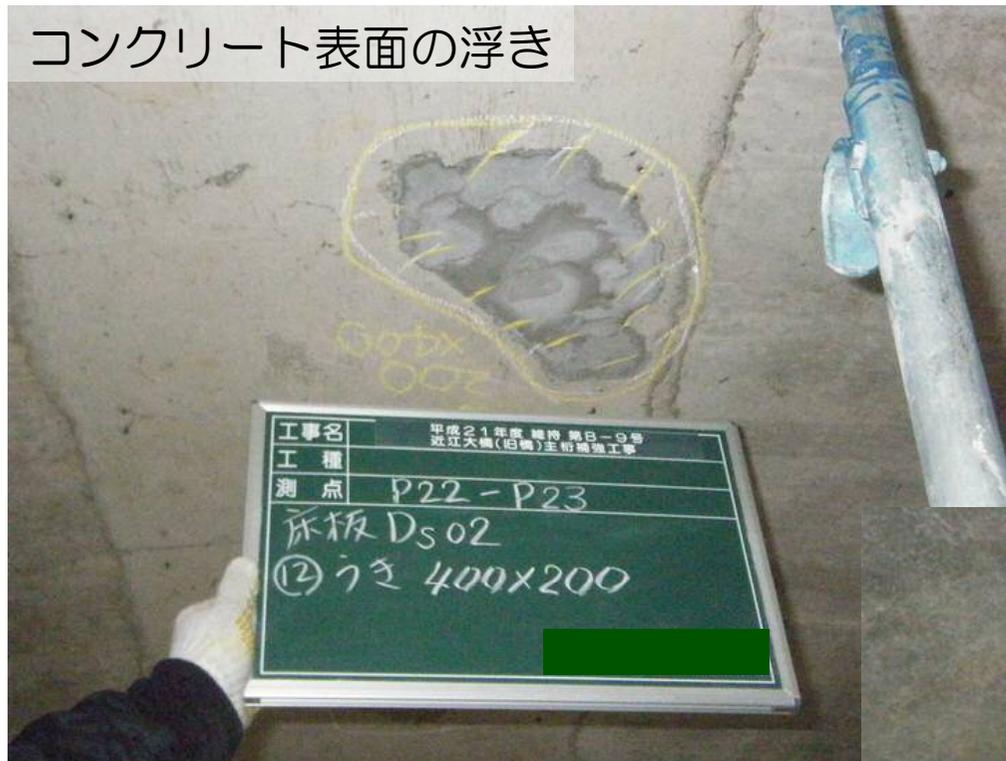
旧橋P22～P23(平成21年)

コンクリート表面の浮き

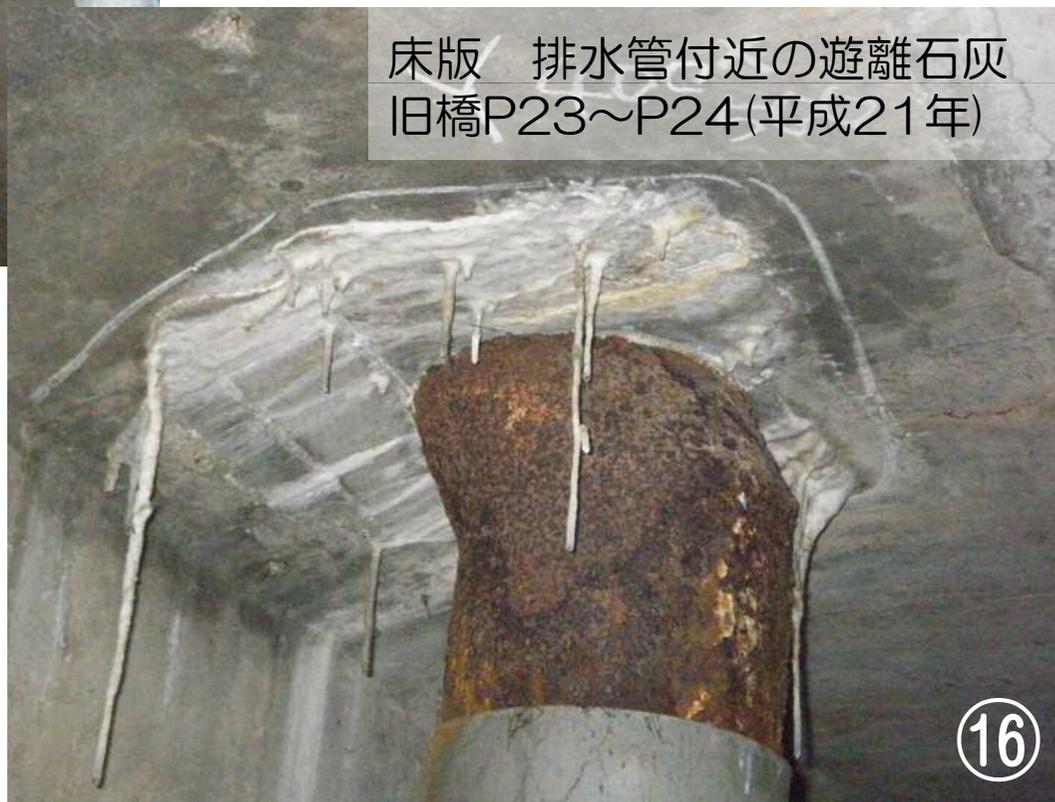
床版 排水管付近の遊離石灰  
旧橋P23～P24(平成21年)

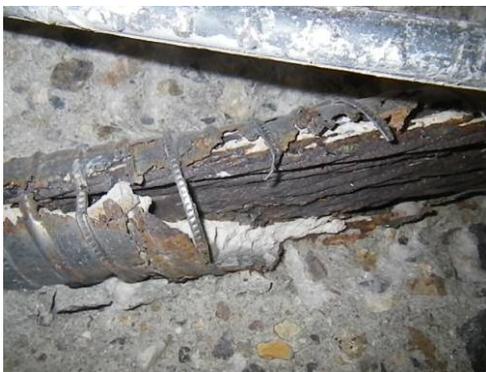
PC鋼材の劣化状況
