5 浸透破壊に関する詳細検討

6 鴨川決壊要因まとめ

7 復旧方法について

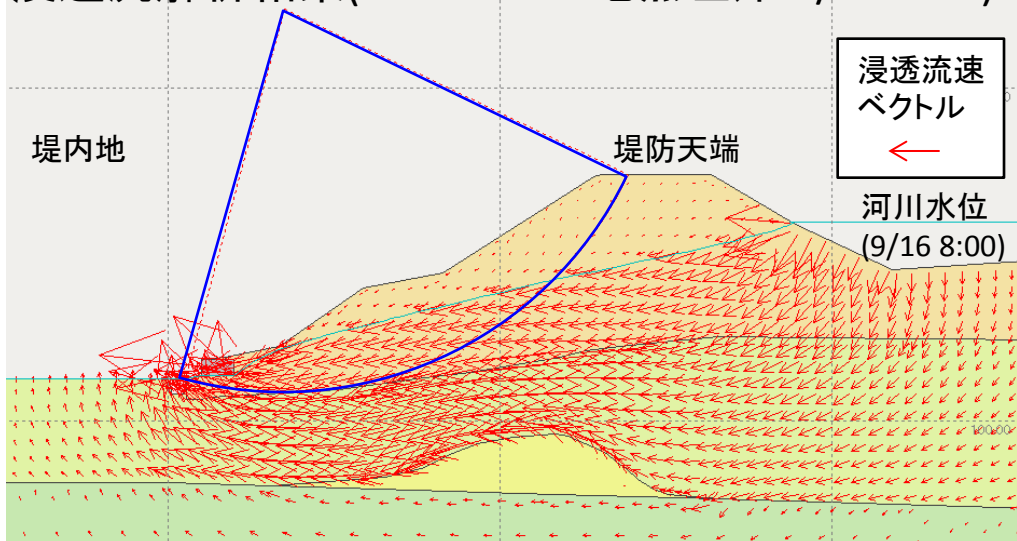
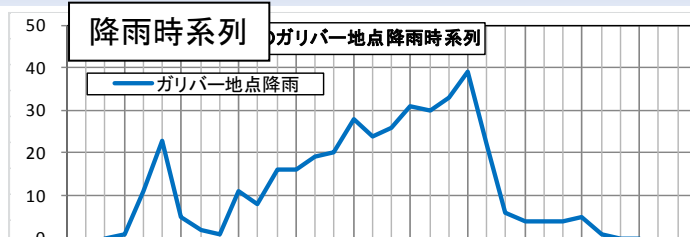
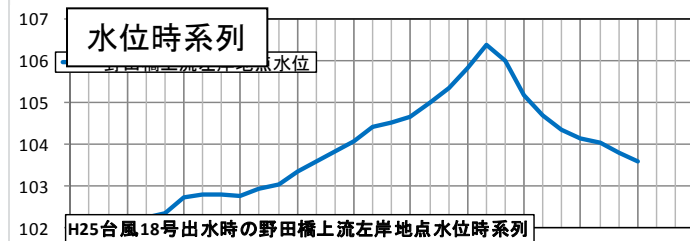
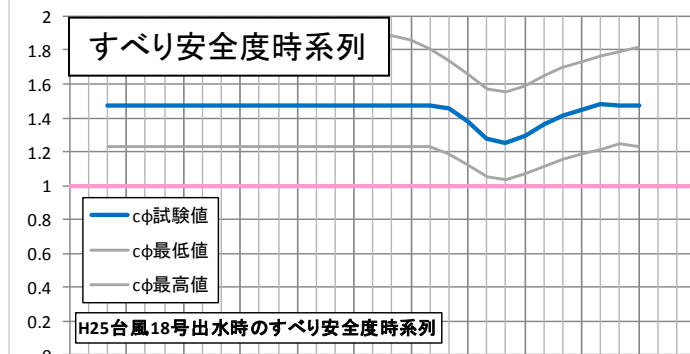
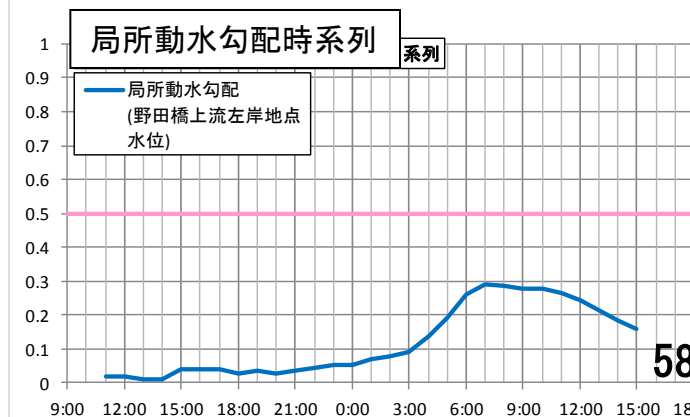
浸透流解析結果(No.54+50m地点左岸 9/16 8:00)

台風18号出水時の外力条件では、既設のカゴマットの効果もありすべり、パイピングともに基準内に収まり破壊には至らない結果。

野田橋上流左岸にはカゴマットが設置されており、常時漏水が確認されている

以前より漏水の指摘があった地点であるが、台風18号出水時に特筆すべき変状は報告されていない※。

台風18号出水時の外力を用いた浸透流解析結果からは、すべり破壊、パイピング破壊に対する安全性は維持される結果となった。

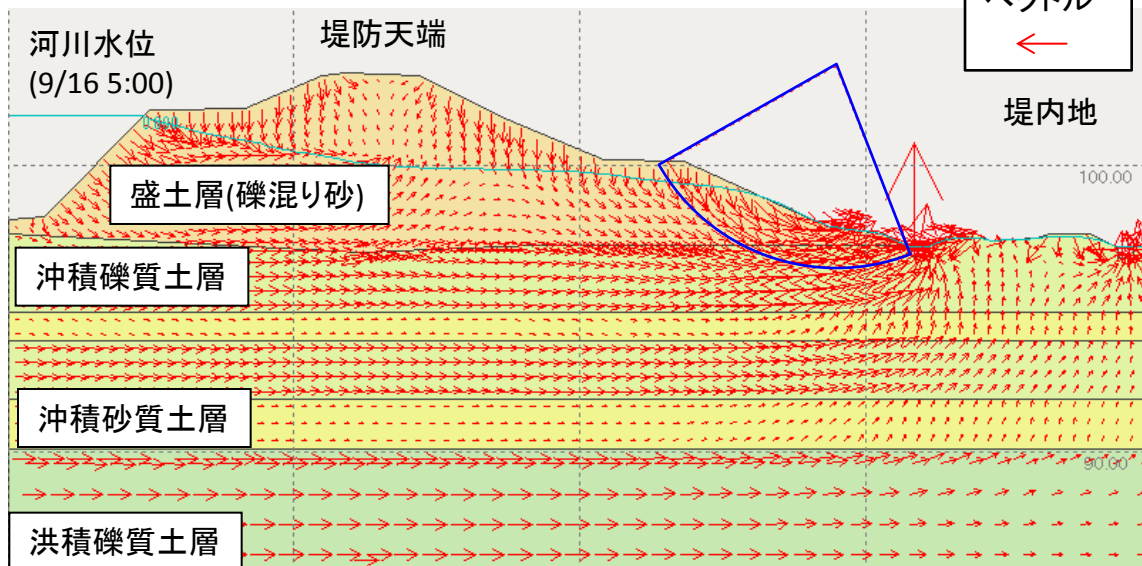
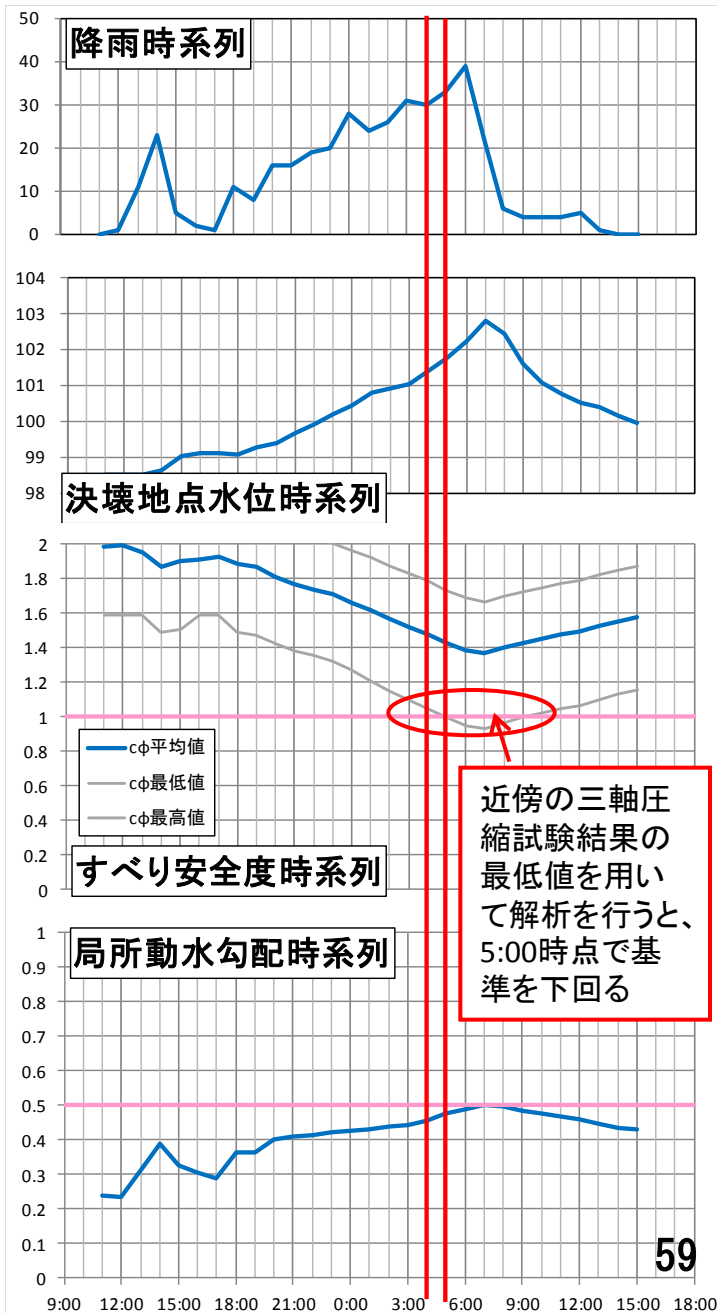
浸透流解析結果(決壊地点 9/16 5:00)

近傍の三軸圧縮試験結果から平均的な定数を設定した場合、すべりに対する安全性が維持される結果となったが、土質の状況によってはすべり破壊の基準を下回る結果となっている。

台風18号出水以前に近傍で漏水等の変状は報告されていない。

台風18号出水時の外力を用いた浸透流解析結果からは、すべり破壊、パイピング破壊に対する安全性は概ね維持される結果であるが、土質状況によってはすべり破壊が発生する可能性がある結果となった。

野田橋上流左岸では安全性が維持される結果なのに対して、決壊箇所では場合によってはすべり破壊が発生する可能性がある結果となった。

したがって、浸透破壊のみによる決壊の可能性は高くはないが、すべり破壊の可能性は否定できない。

ただし、本浸透流解析は堤防形状に変状がないことを前提としたものであり、侵食破壊による堤防損壊があった場合に浸透の影響により破壊が促進され決壊に至った可能性は十分に考えられる。

浸透破壊が決壊の直接的原因となった可能性は高くはないが、決壊に影響を及ぼした可能性はあると考えられる。

特に決壊箇所周辺では、侵食・浸透への十分な強度を確保するため、高水敷幅の確保と矢板打設を含めた対策を現在実施中である。
