今後の堤防管理に関する技術検討会 検討会とりまとめ資料

日野川・安曇川堤防裏法面の 崩落について

滋賀県 土木交通部 流域政策局

1 日野川の被災状況

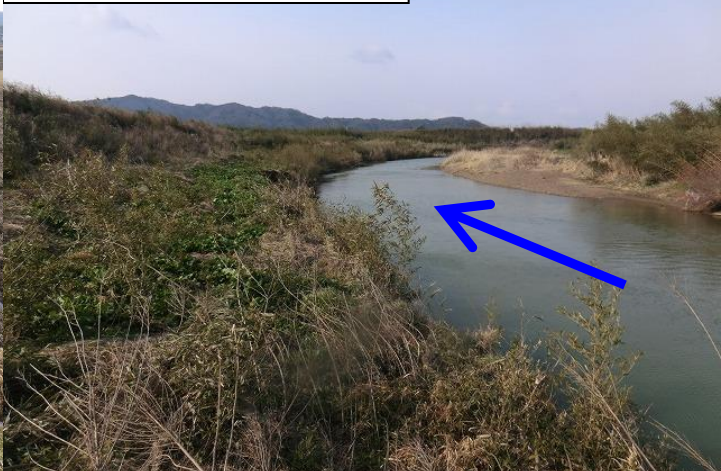
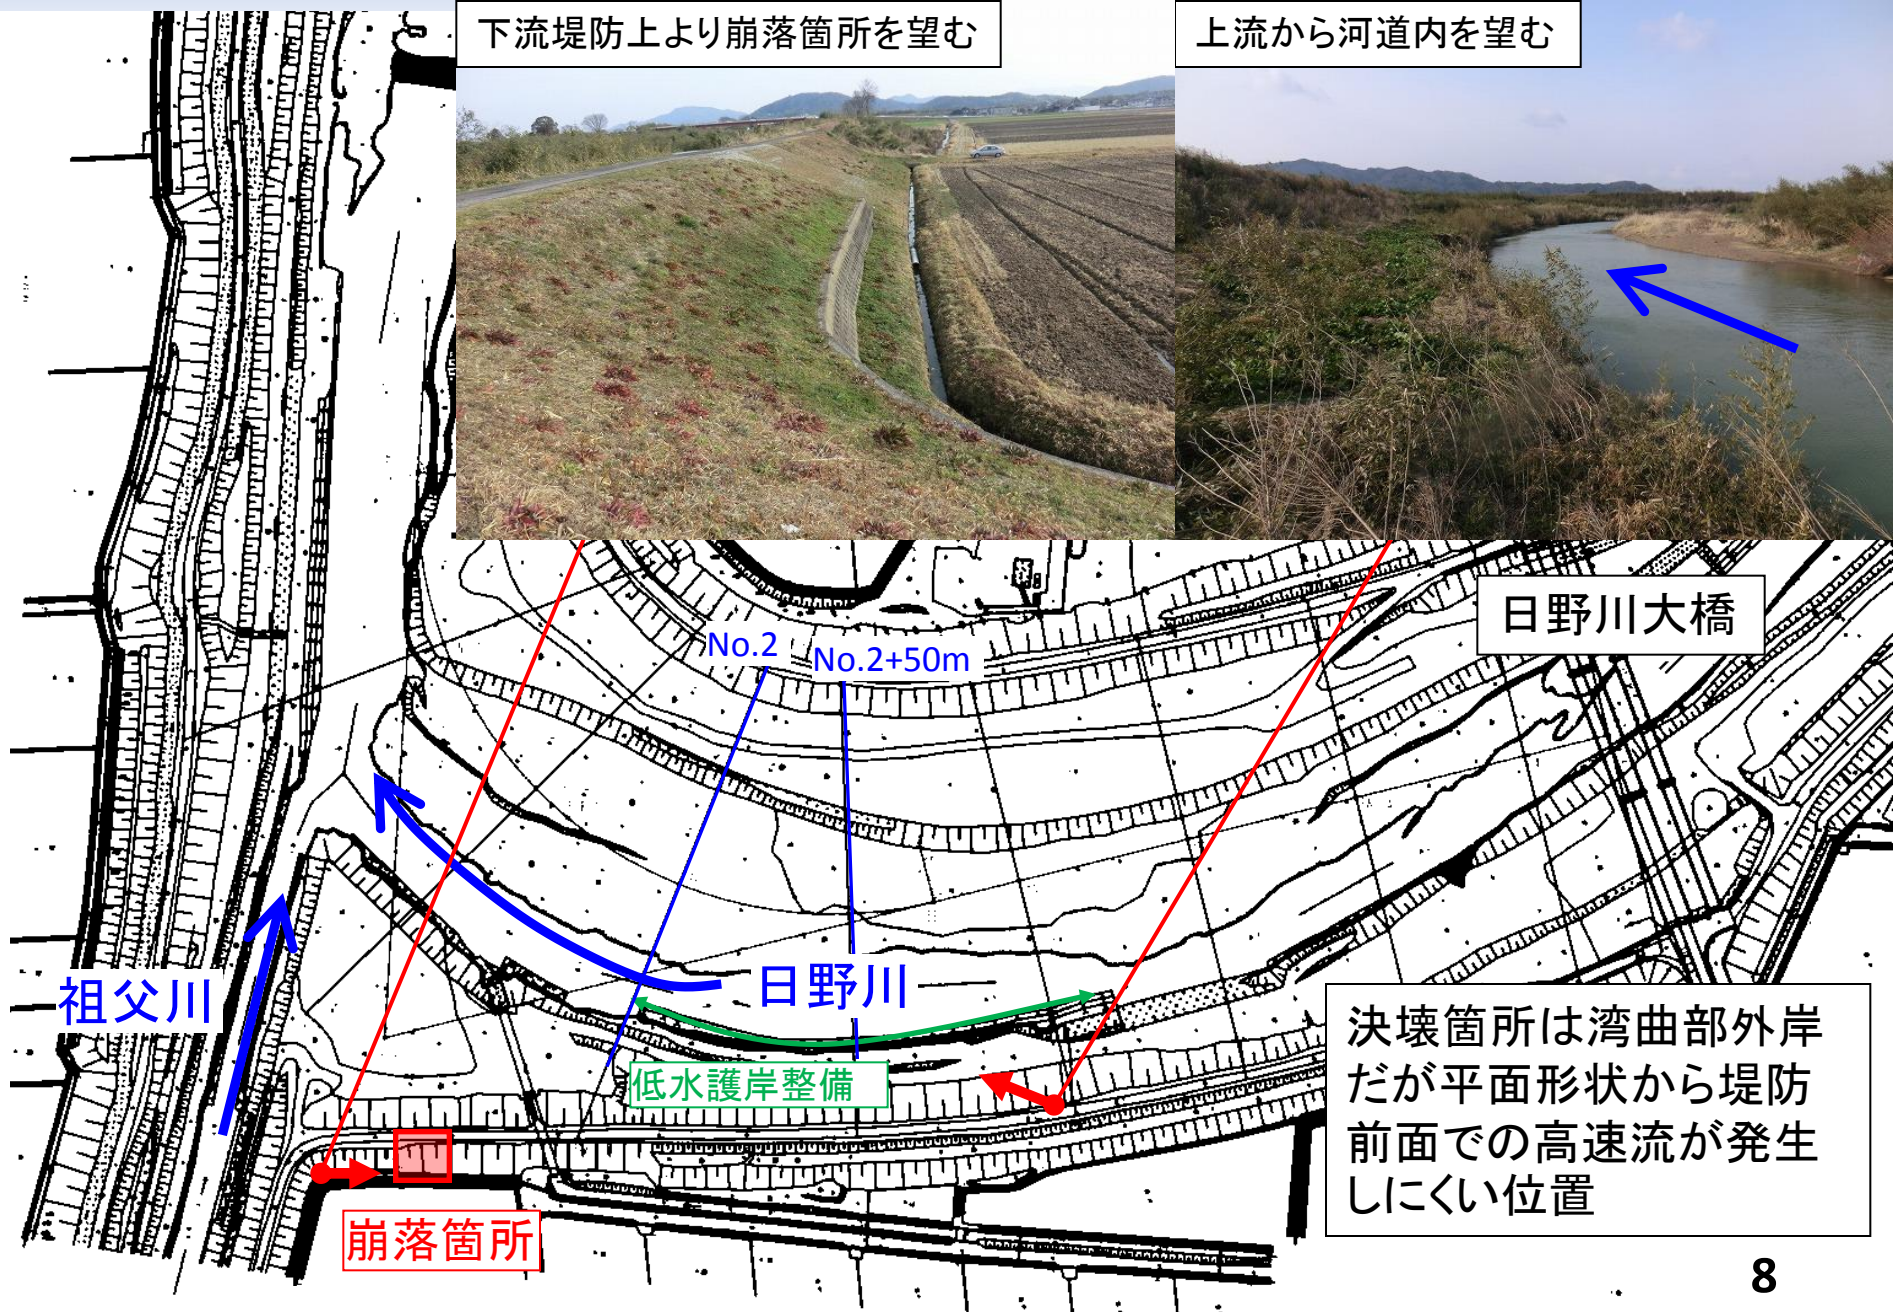
上流から河道内を望む

決壊箇所は湾曲部外岸だが平面形状から堤防前面での高速流が発生しにくい位置

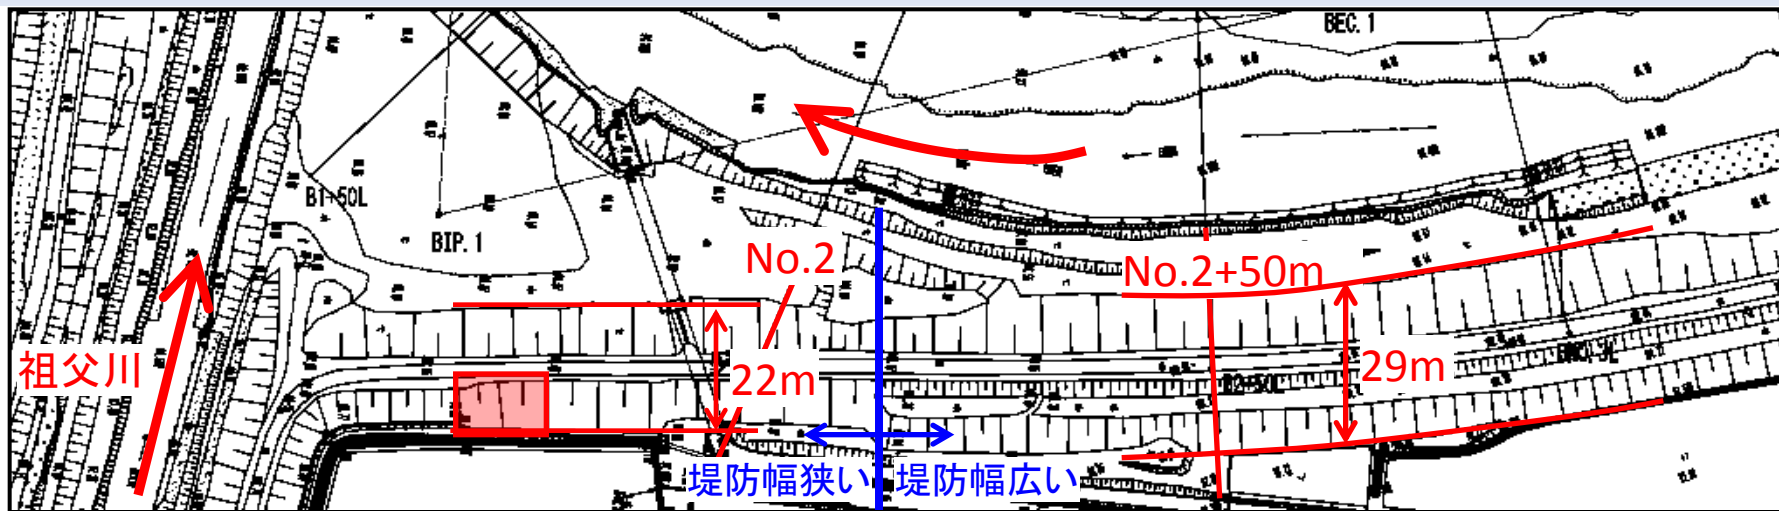
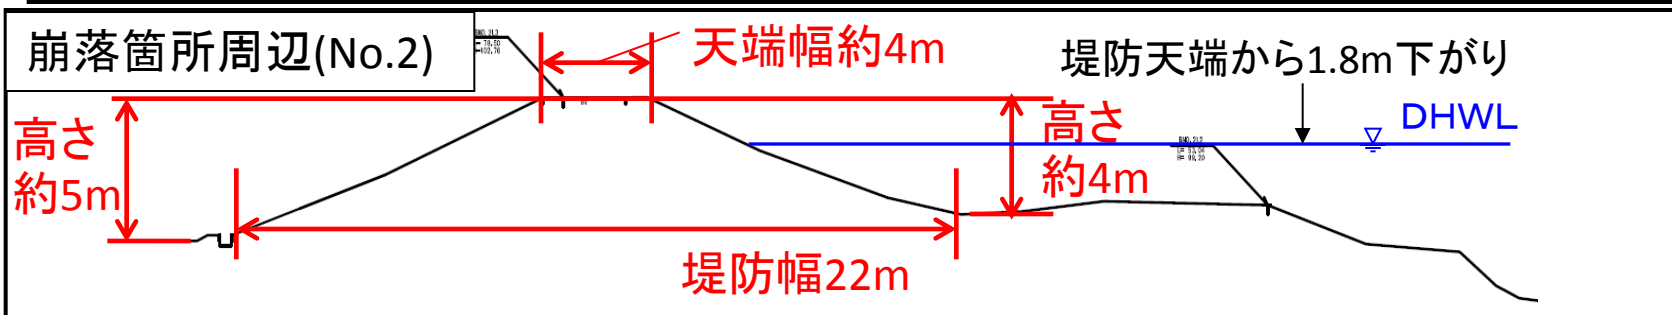
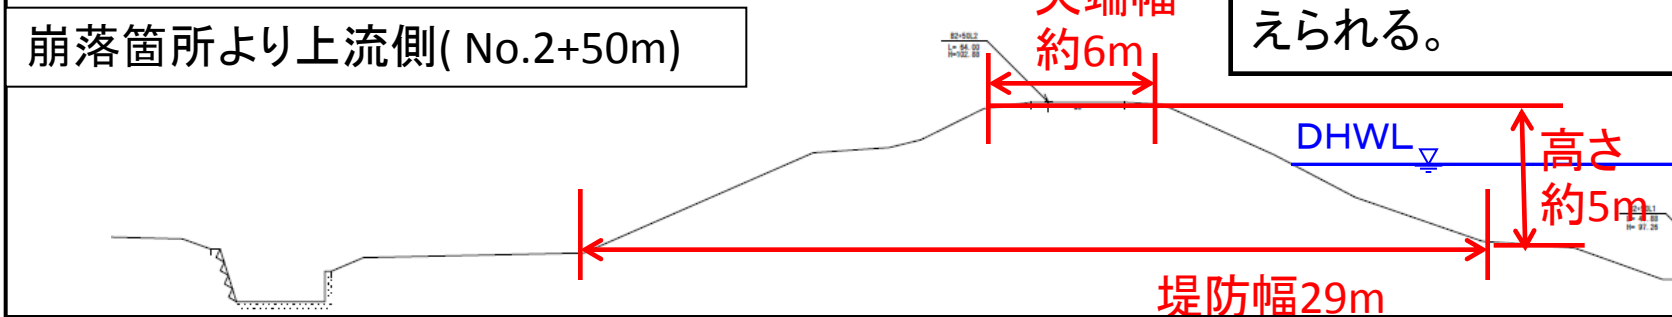
1-2(3) 堤防崩落箇所平面図・横断図

崩落箇所より上流側は堤防幅・高さが大きく浸透に対する安全性が比較的高いと考えられる。

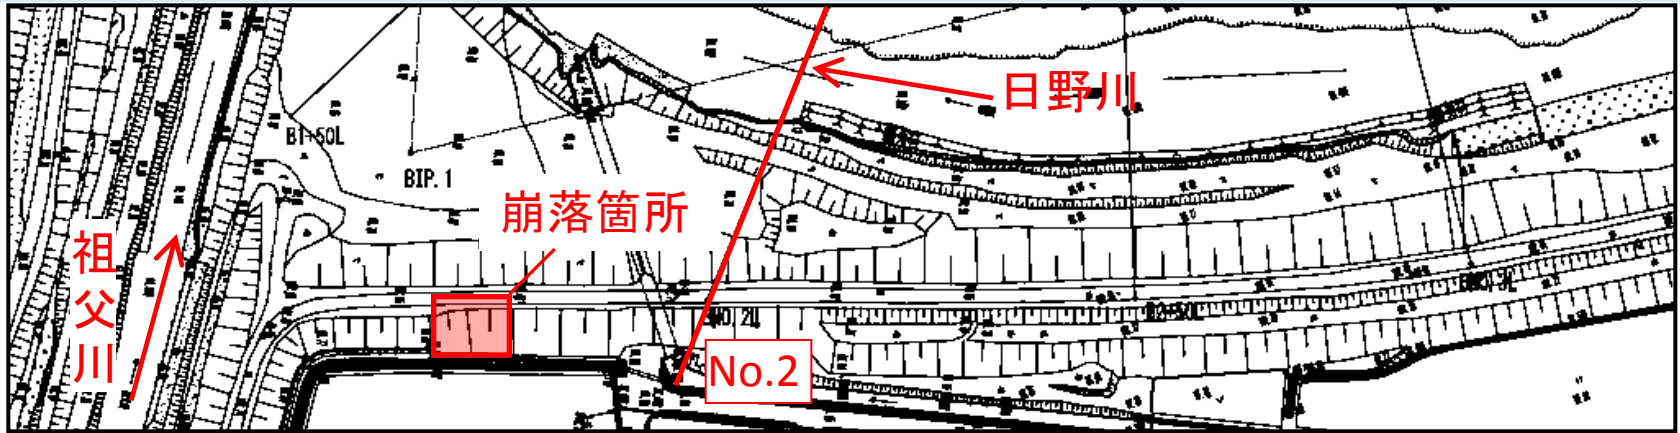
1-4(1) 被災箇所状況 (全景)

周辺でガマやパイピングの発生は確認されていない

堤防天端が約3mまで崩落

浸透水とともに崩落した土砂

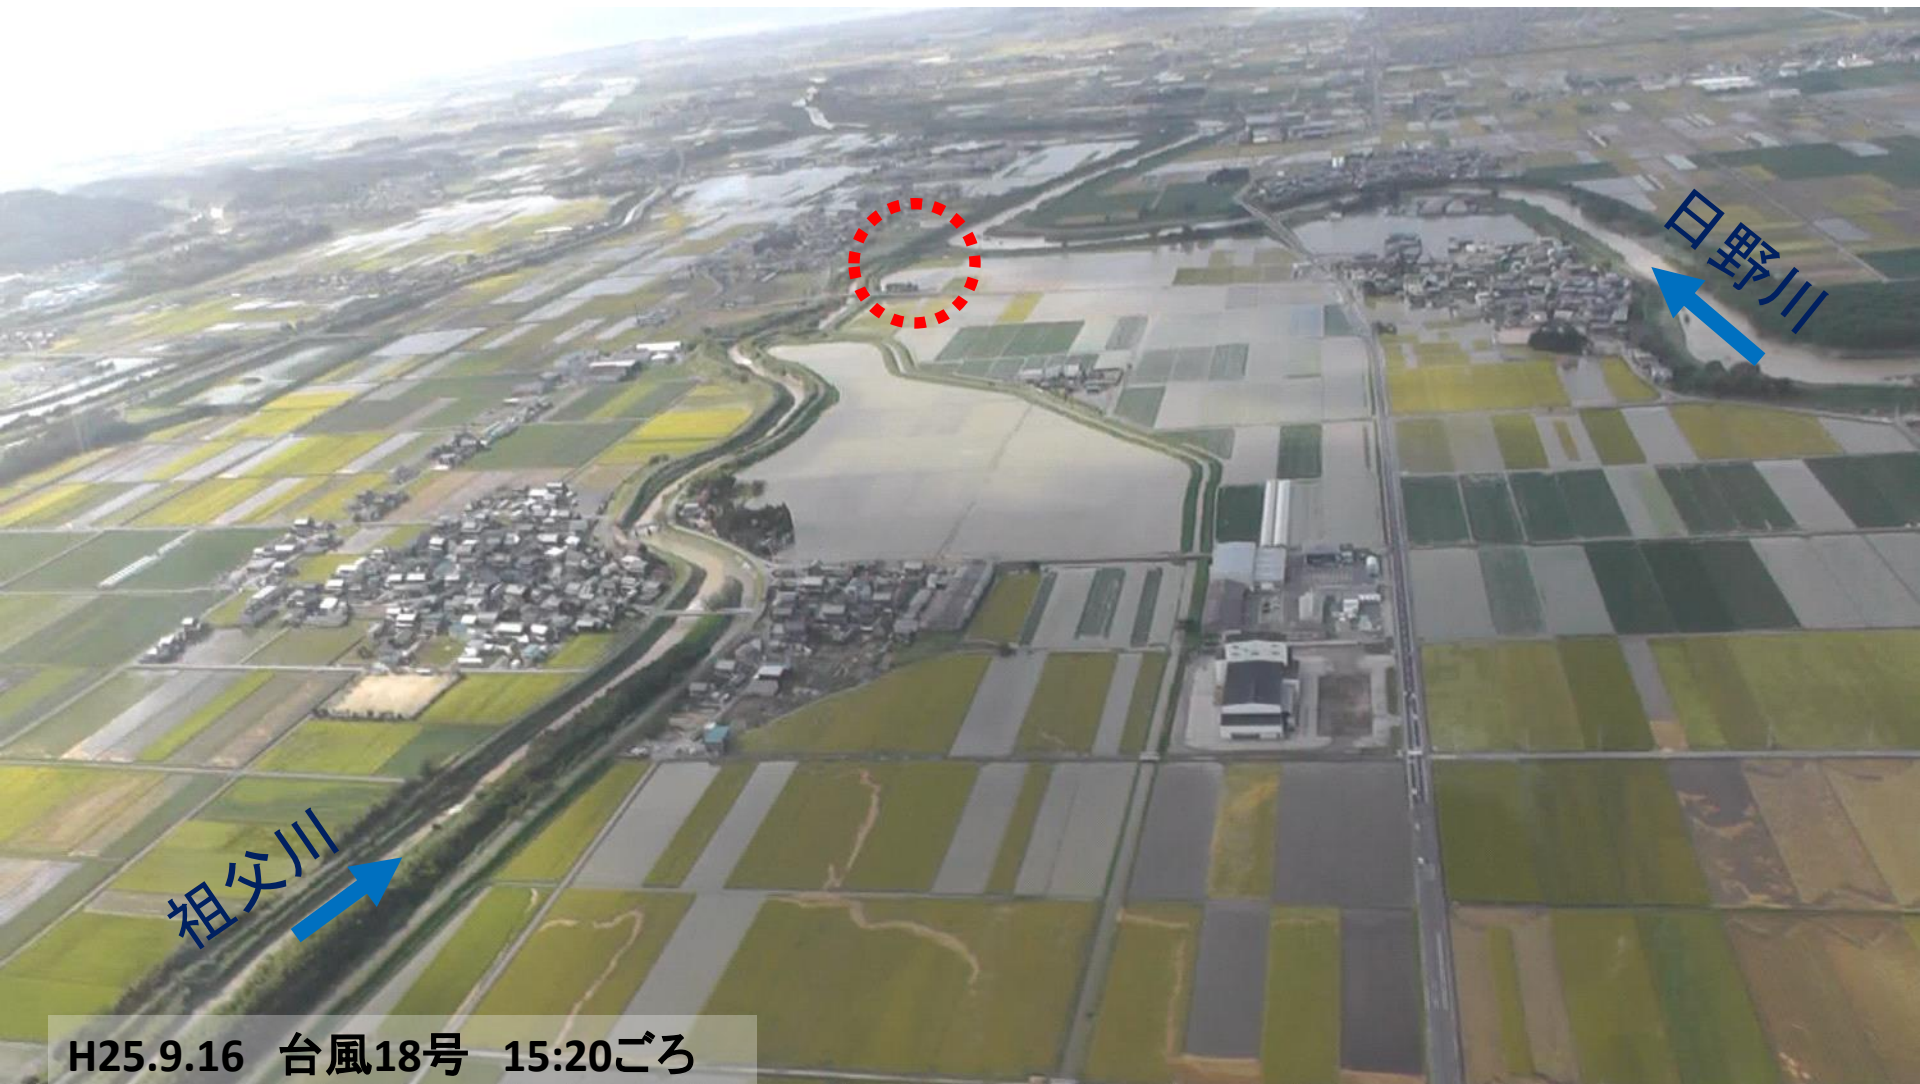
堤防崩落箇所付近（防災ヘリ動画より）

H25.9.16 台風18号 15:20ごろ
