今後の堤防管理に関する技術検討会 第3回検討会資料

日野川の崩落について

2014年7月22日

滋賀県 土木交通部 流域政策局

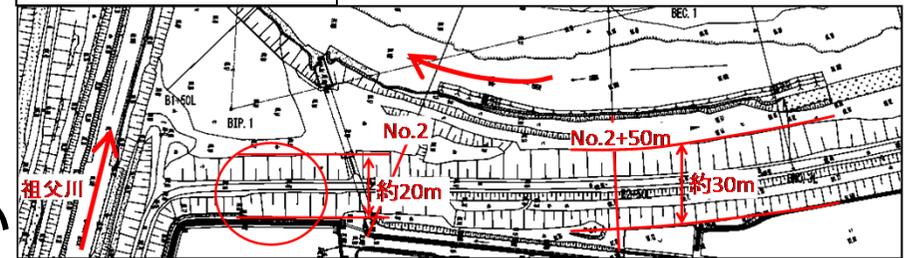
日野川崩落箇所

- ・堤体は砂礫主体
- ・上流よりは比較的堤体幅が狭く高さが低い
- ・下流側はブロック積工が設置されているが当該箇所は設置されていなかった。

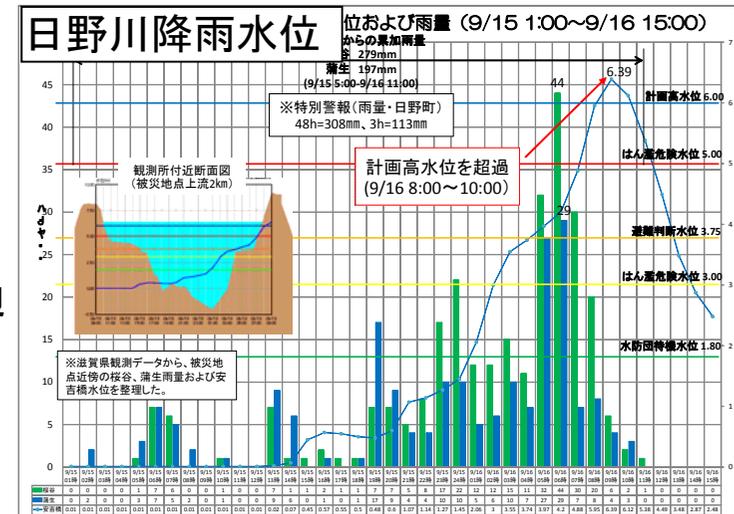
- ・降り始めからの累加雨量が279mmの大雨
- ・はん濫危険水位を4時間超過、計画高水位も超過
- ・越水は発生していない(現地確認)

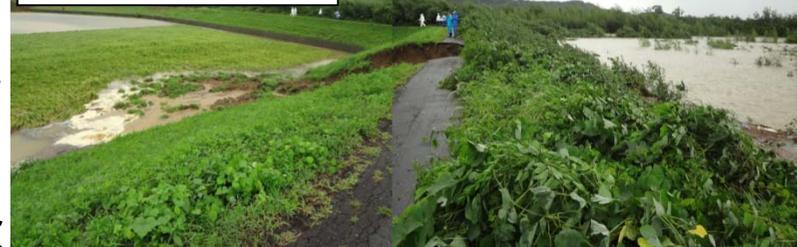
日野川崩落状況

- ・堤防裏法尻が崩落し決壊に至る前の状況であった

- ・堤防裏法尻の崩落であること、越水が発生していないことから浸透破壊と考えられる
- 堤防の浸透に対する安全性照査を行い適切な強化策を講じていく

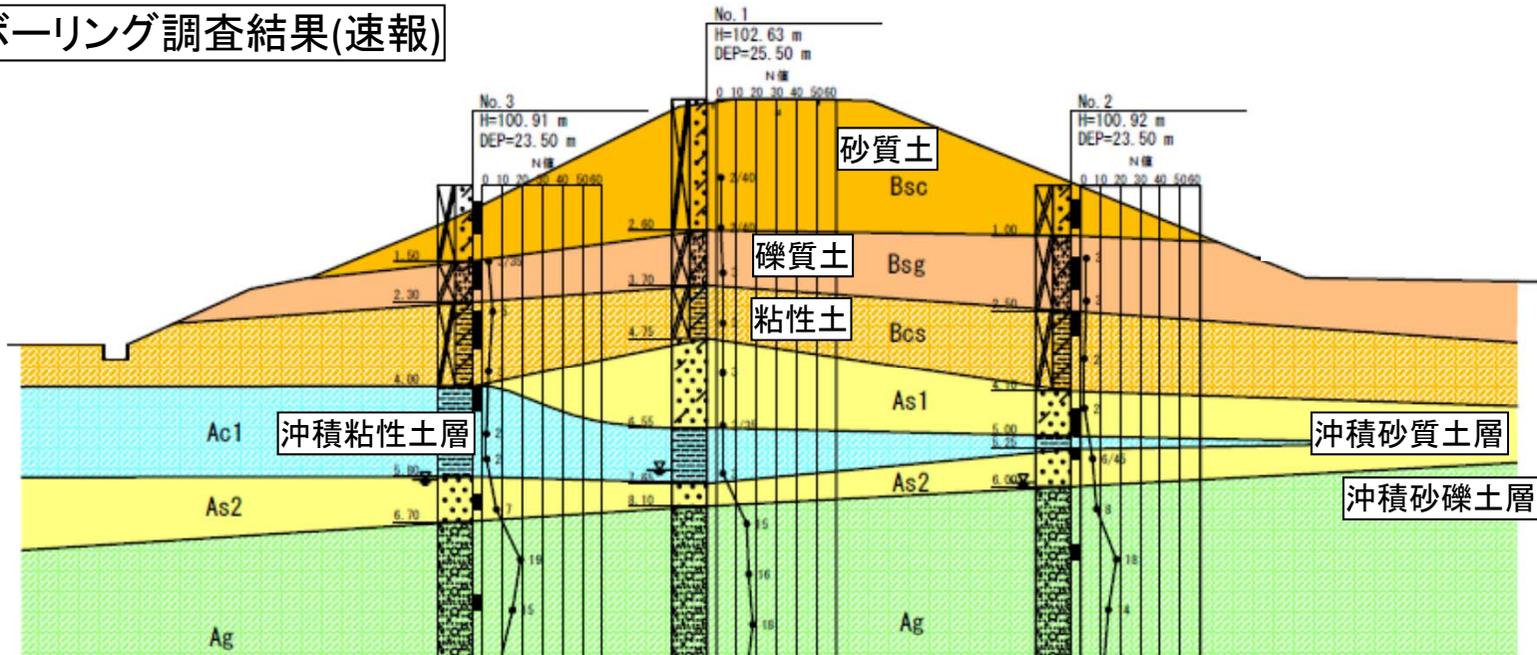
日野川ボーリング調査結果(速報)

砂質土層と粘性土層の間に礫質土層が分布している。

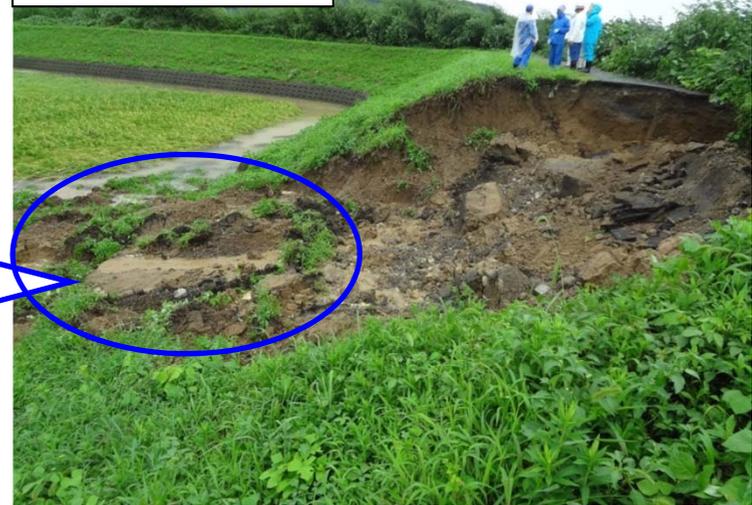
日野川崩落状況

堤体法面に繁茂していた植生がそのまま滑り落ちたように見える
→ パイピングにより下部が崩落し、それに追従して上部が崩落したのではないかと(委員意見)

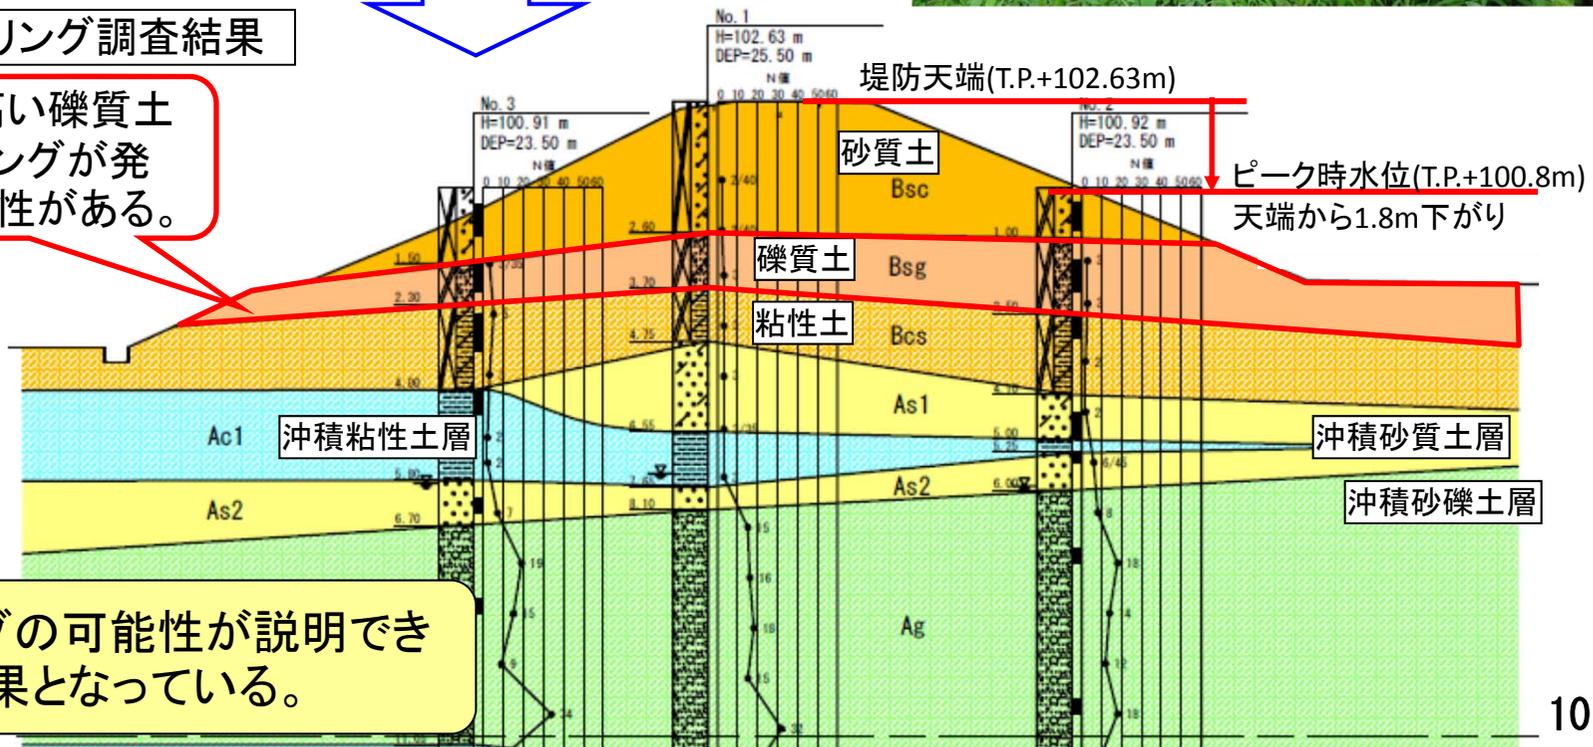
日野川ボーリング調査結果

透水性の高い礫質土層でパイピングが発生した可能性がある。

パイピングの可能性が説明できる調査結果となっている。

今回の調査結果をふまえると、当該箇所周辺はパイピングが発生しやすい地質特性であったと考えることが可能で、比較的小さい動水勾配でも崩落に至ってしまった可能性が考えられる。

上記の可能性についての御議論で頂いた意見および前回御指摘事項等をふまえて、再発防止の観点で適切と考えられる対策を今後検討していく

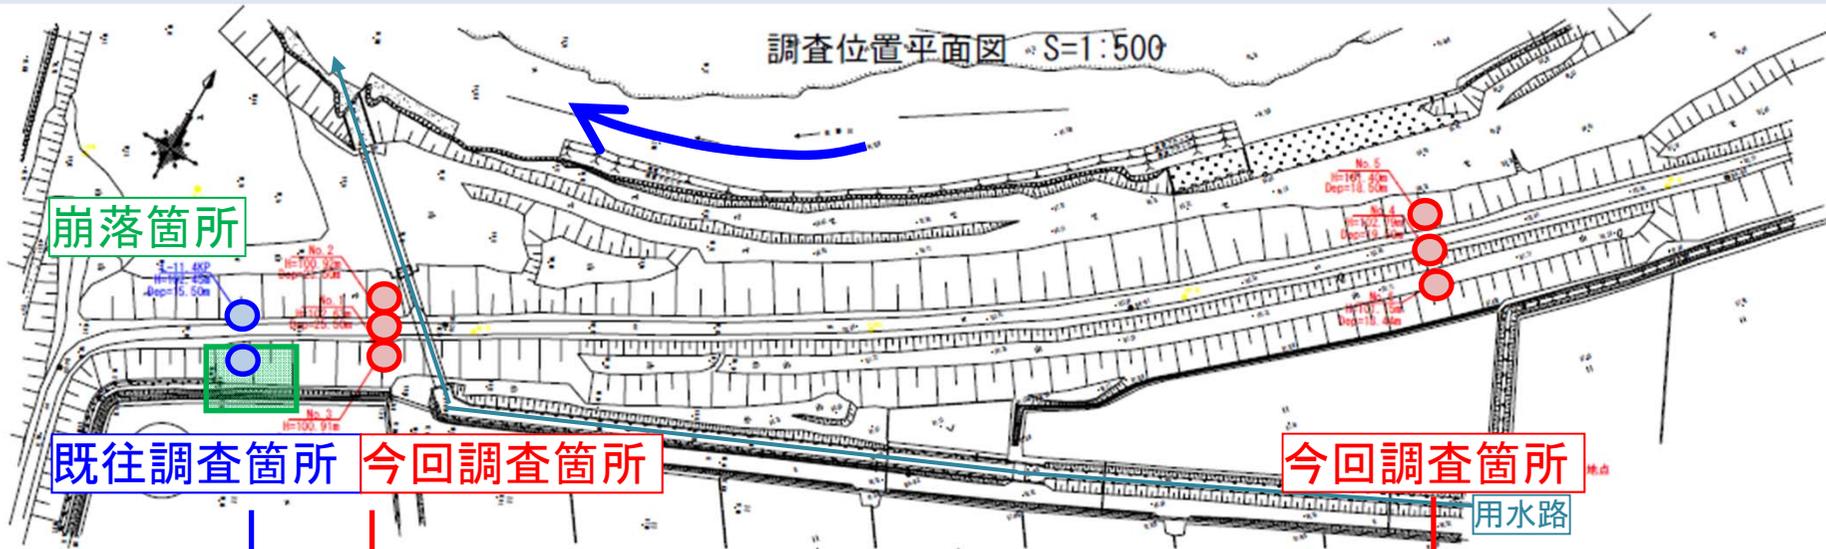
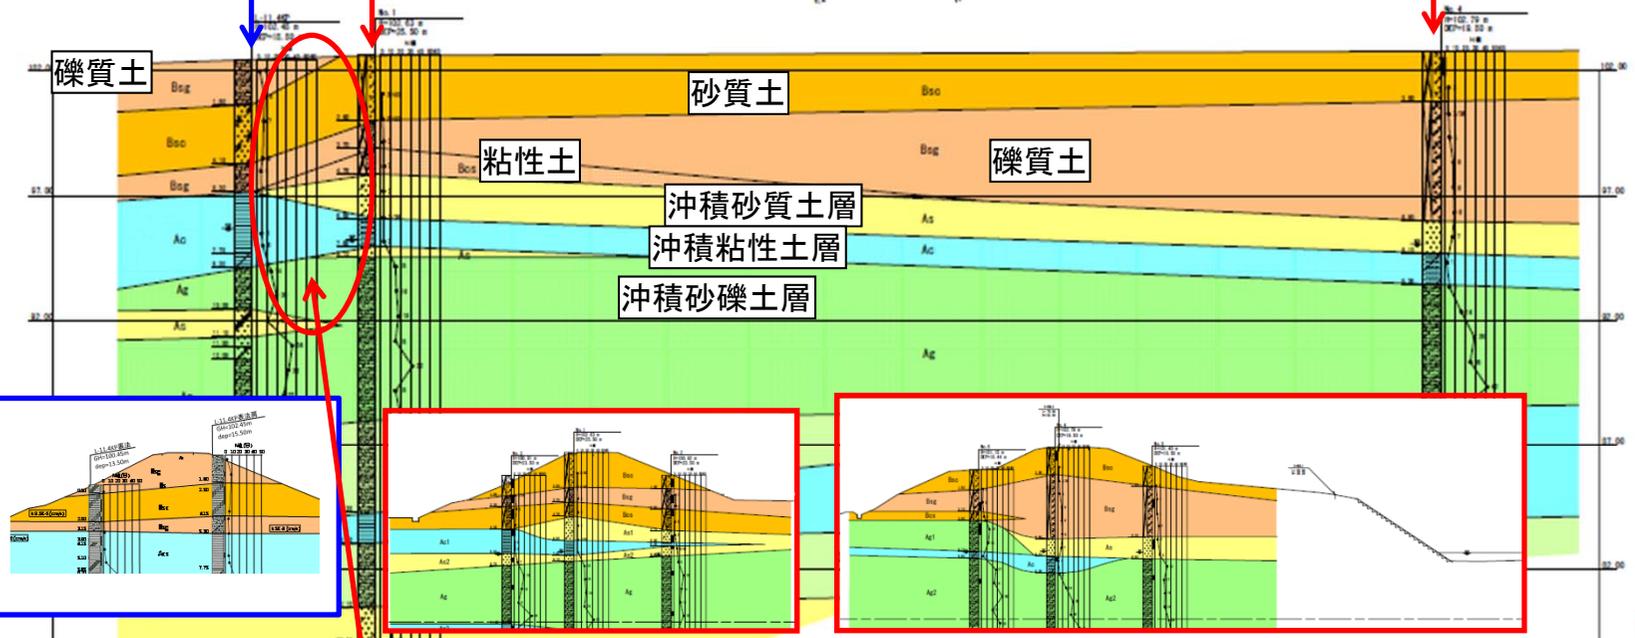
既往調査結果と今回調査結果の間で地層構成が少し異なっている。
