今後の堤防管理に関する技術検討会 第3回検討会資料

今後の堤防管理の課題について

2014年7月22日

滋賀県 土木交通部 流域政策局

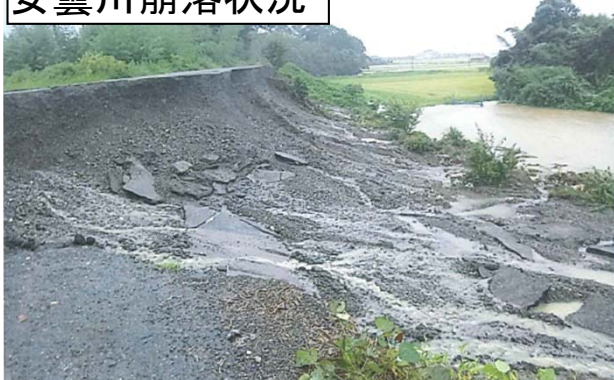
安曇川崩落状況

- ・いずれも越水は確認されていないが高水位が長時間継続している。
- ・越水を伴わない決壊・崩落が発生している

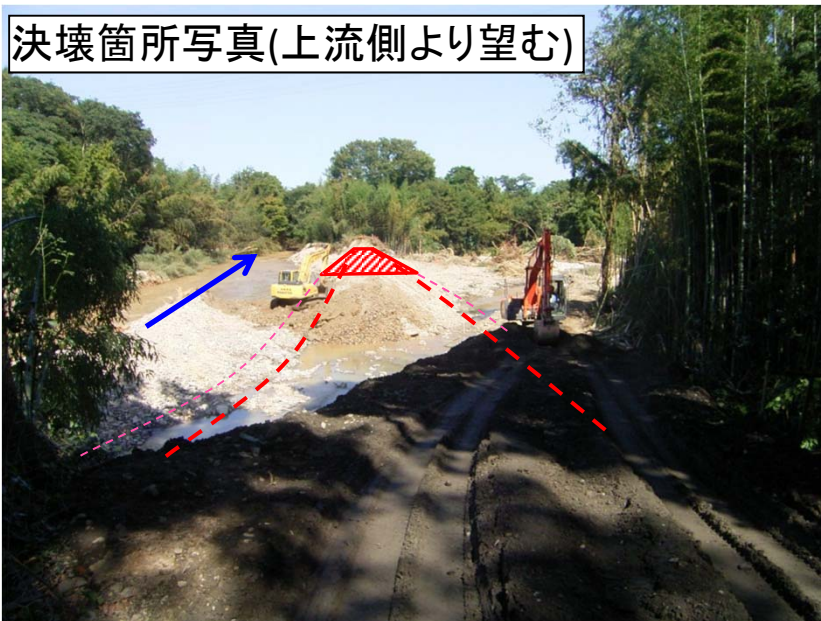
決壊箇所写真(上流側より望む)

越水は確認されていない中
決壊にいたっている

鴨川決壊要因に関する考察結果(第3回検討会で提示):
長時間の出水に伴う河床洗掘による護岸被災および堤体侵食と、堤体断面積の減少に伴う浸透破壊の2つの要因による複合的な決壊の可能性が考えられる。

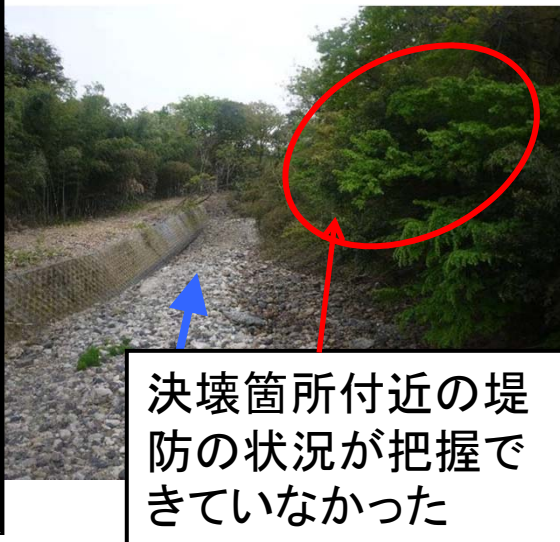
野田橋下流写真(2013/5/10時点)

堤防の維持管理に関する課題(第1回・第2回検討会で提示・議論):
 直営の巡視点検として年1回(H25年度は5月)点検を行っているが、樹木繁茂により河道内の適切な状況把握が可能な管理用通路が一部確保できておらず、**決壊箇所**の堤防・護岸の状況について詳細には把握できていなかった。

管理用通路の確保

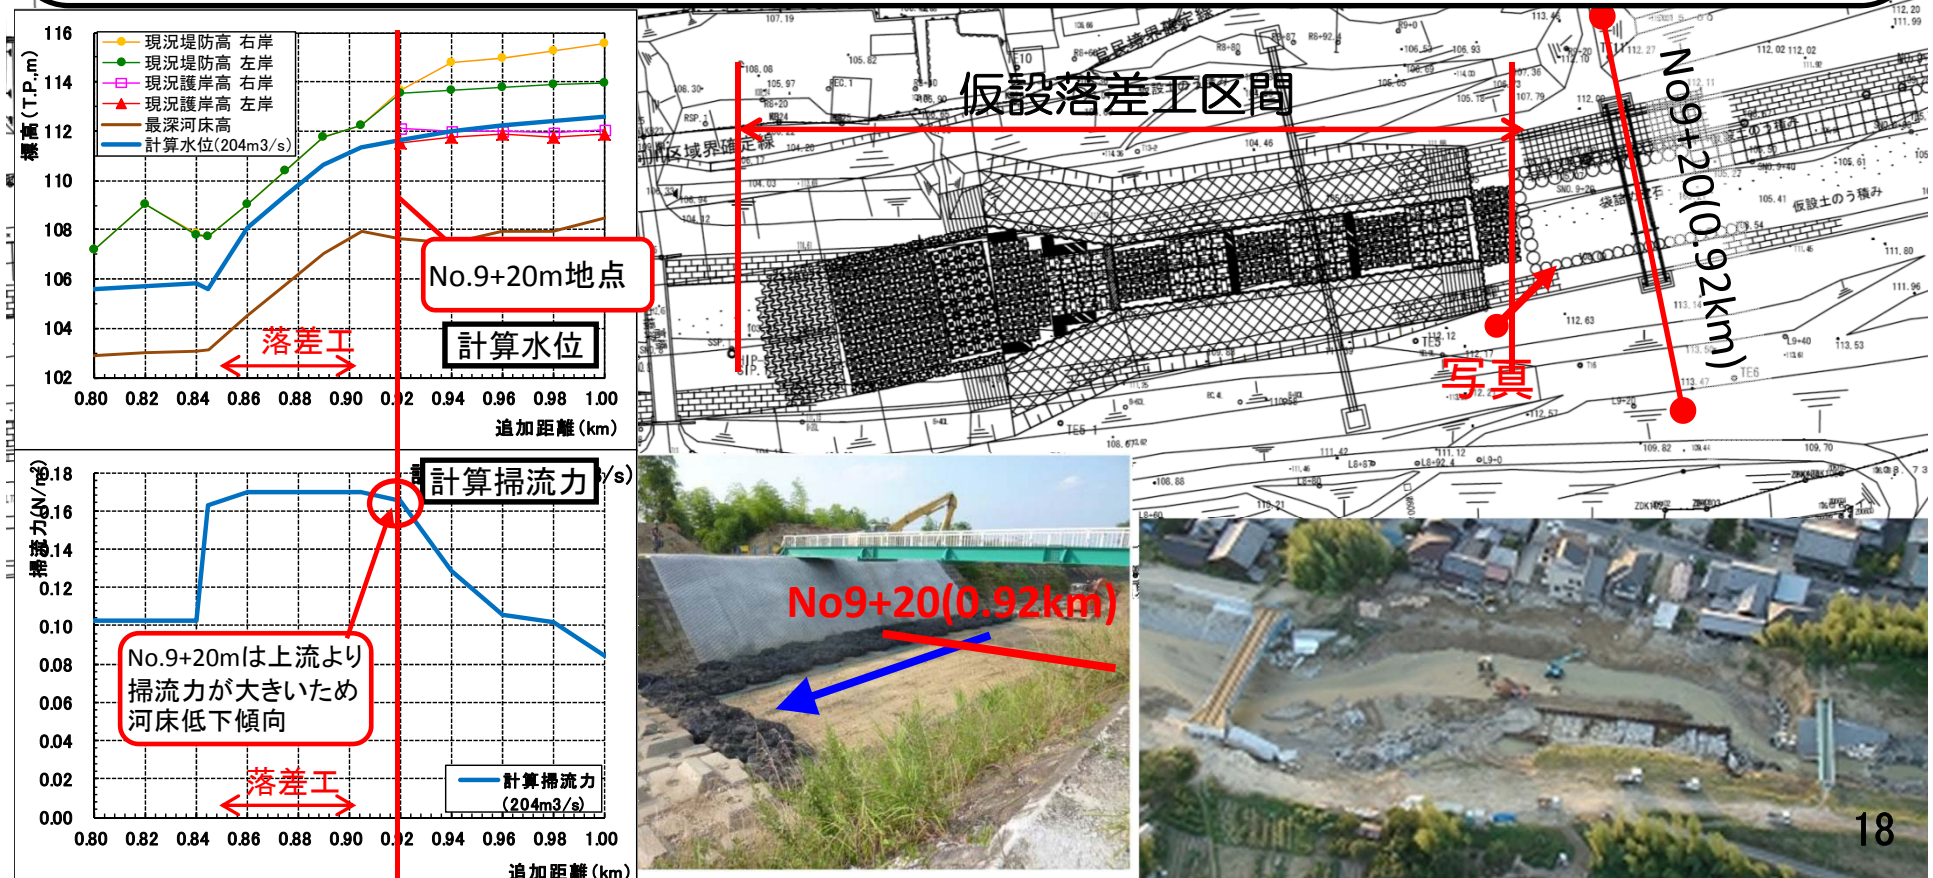
落差工上流側の護床工は、局所洗掘防止による本体保護を目的として、最大の局所洗掘深を上回るように**計画出水時の水深相当以上の長さの範囲**に設置されている(床止めの構造設計手引きに準拠)。
 しかし、出水時に発生した落差工上流側での**低下背水の影響範囲は、手引きに基づいた護床ブロックの設置範囲よりも広範囲**であった。今回、護床ブロックの上流側は裸地(砂河床)であり河床低下しやすい条件であった。このような範囲で、**計画規模の出水が長時間継続したため、河床低下が著しく進行した**とみられる。結果的にこの点が金勝川決壊の要因の一つと考えられる。

落差工の上流側で低下背水の影響により掃流力が増大することに対する耐侵食性の向上

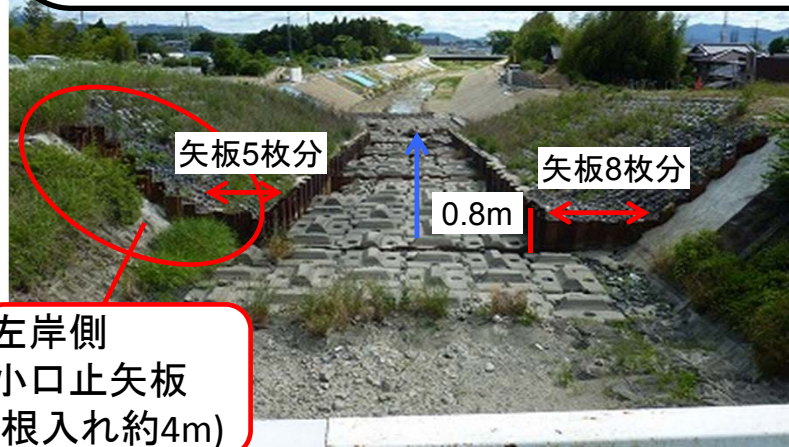
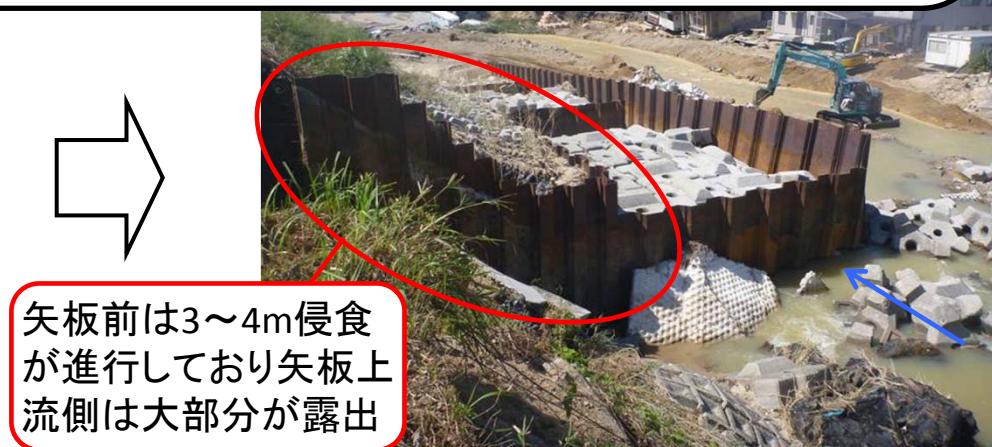
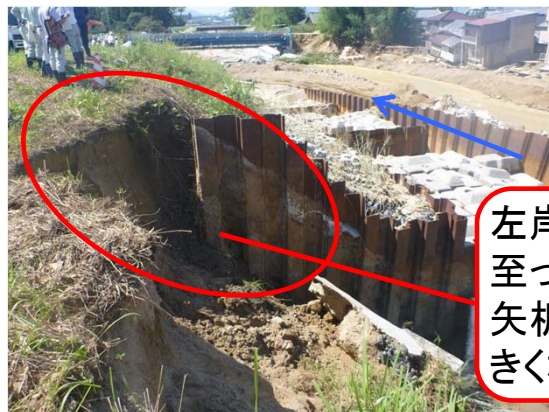
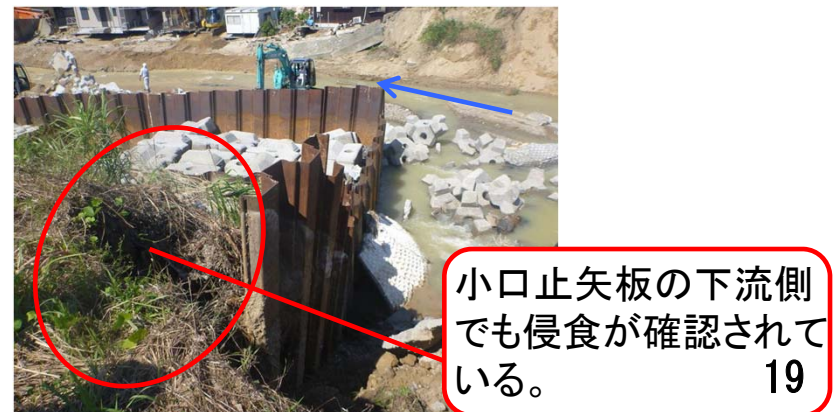
しかし、今回の堤体被災時に矢板周辺での侵食が周囲よりも進行しやすい傾向があったと考えられる。堤体侵食のきっかけは河床洗掘による護岸被災であると考えられるが、ひとたび堤体侵食が始まると、矢板周辺での侵食進行が決壊に至らしめた要因となった可能性がある。

被災時に堤体への影響が少ない小口止めの検討

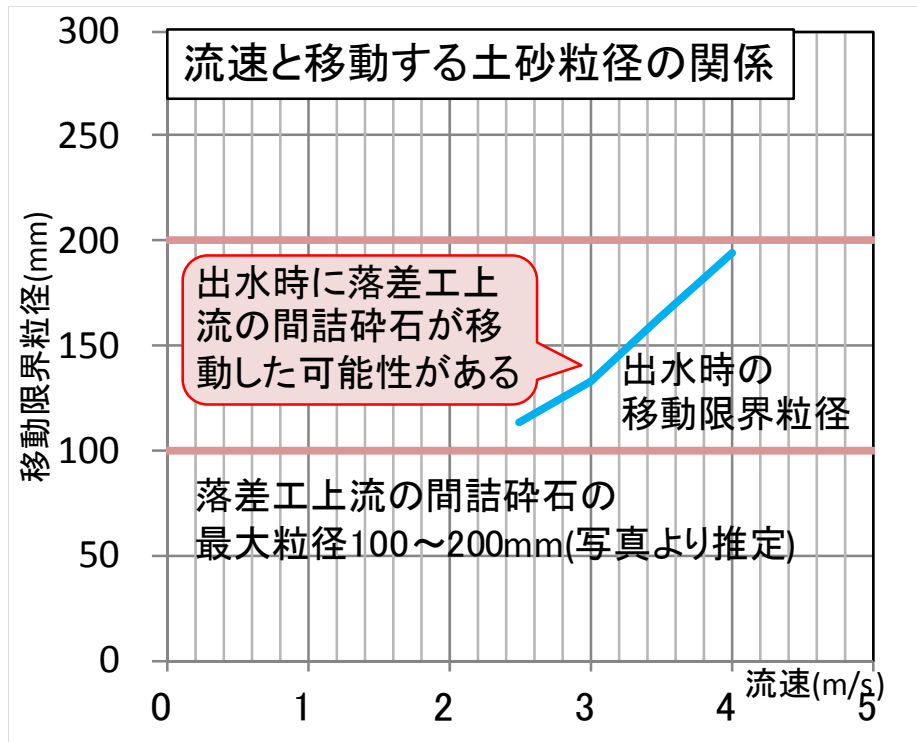
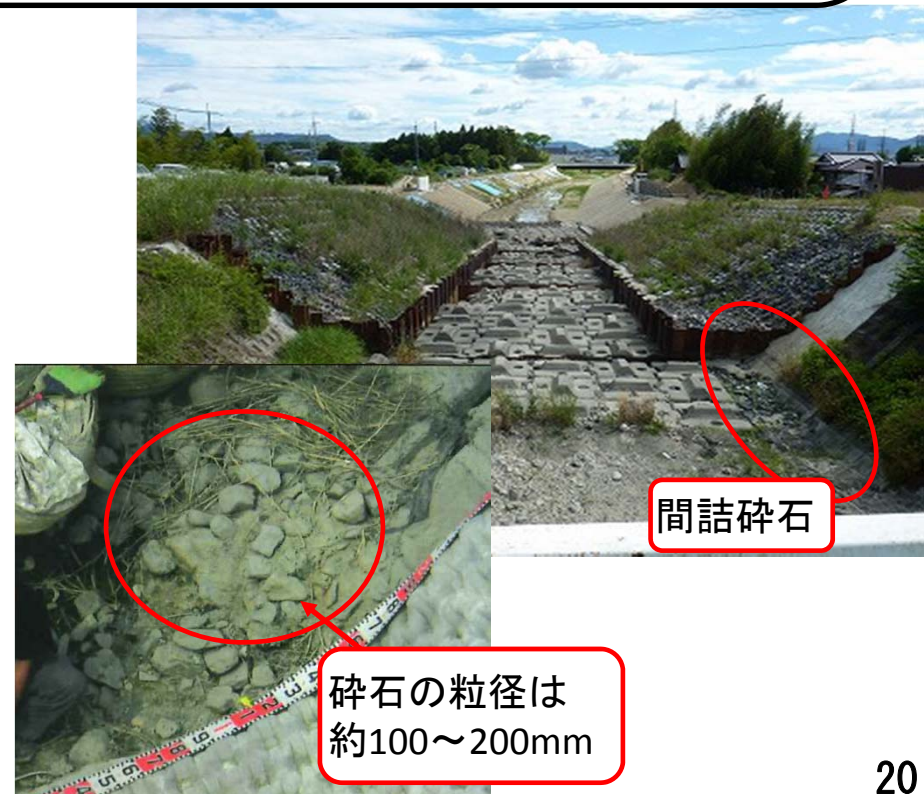
護床ブロック等を設置する際、**河道形状とブロックの形状から、一部に間隙ができてしま**う。この間隙に十分な安定性のある材料を設置することは困難であるが、少しでも安定性を確保するため、**碎石等により間詰めを行い河床を保護するのが一般的である。**
今回の出水において、**落差工上流の掃流力が增大する区間では、この間詰碎石の安定性が十分でなく、出水時に流出した可能性がある。**

護床ブロックの間隙処理方法の検討

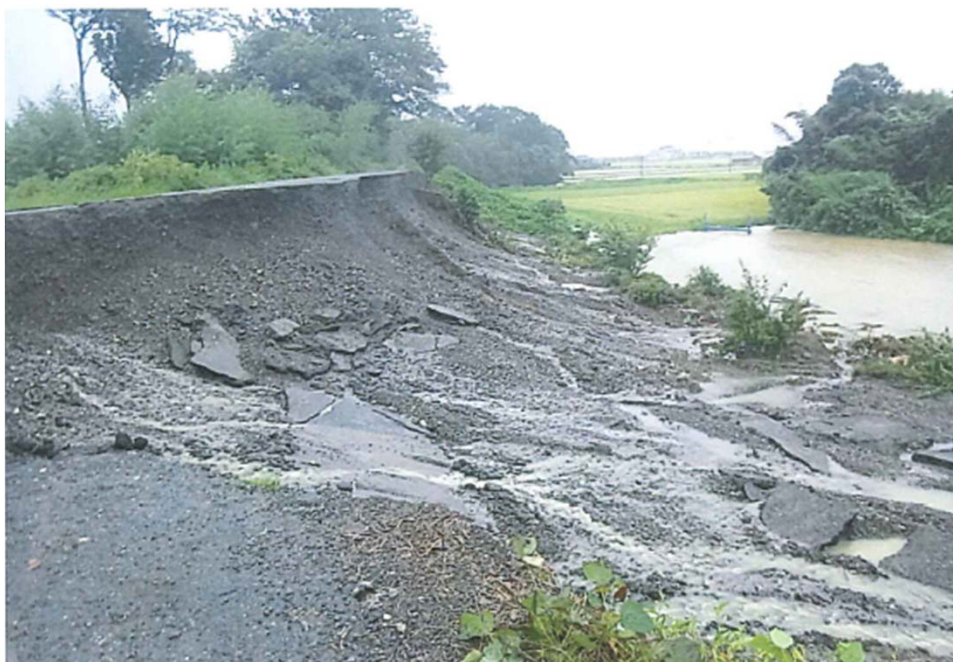
安曇川崩落状況

幸いにも決壊には至っていないが、安曇川・日野川では、周辺よりも堤体幅が狭いところ等の浸透に対する強度が相対的に低い箇所では堤防法面崩落が発生している。

堤防の浸透に対する安全性が低い地点の耐浸透性の向上
