# 今後の堤防管理に関する技術検討会 第2回検討会資料

## 鴨川の決壊について

2014年3月25日

滋賀県 土木交通部 流域政策局

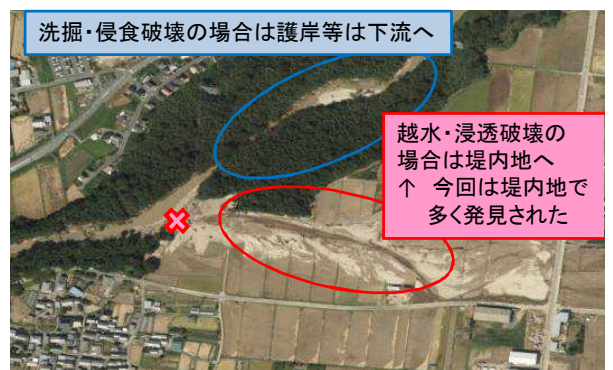
大量の土砂や被災護岸等が堤内地へ。  
一般に、洗掘・侵食による被災の場合は下流に、  
越水や浸透による決壊の場合は堤内地に流れる。

→ 土砂流出状況からは越水か浸透が考えられる  
(河道内下流の状況が不明なので、侵食の  
可能性が低いとまでは言えない)

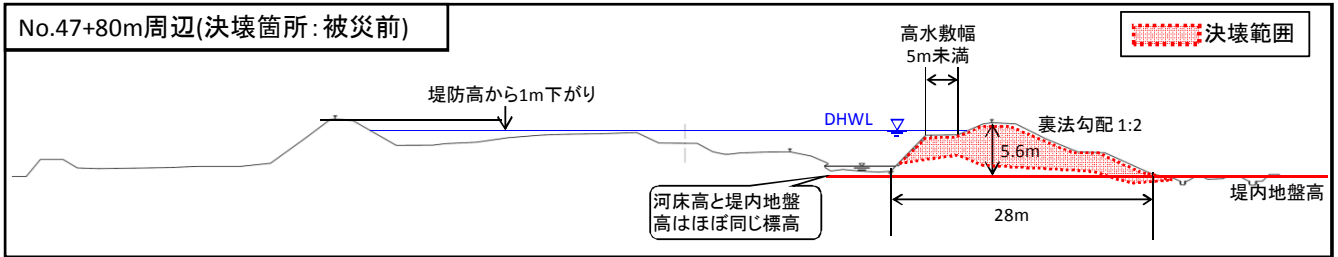
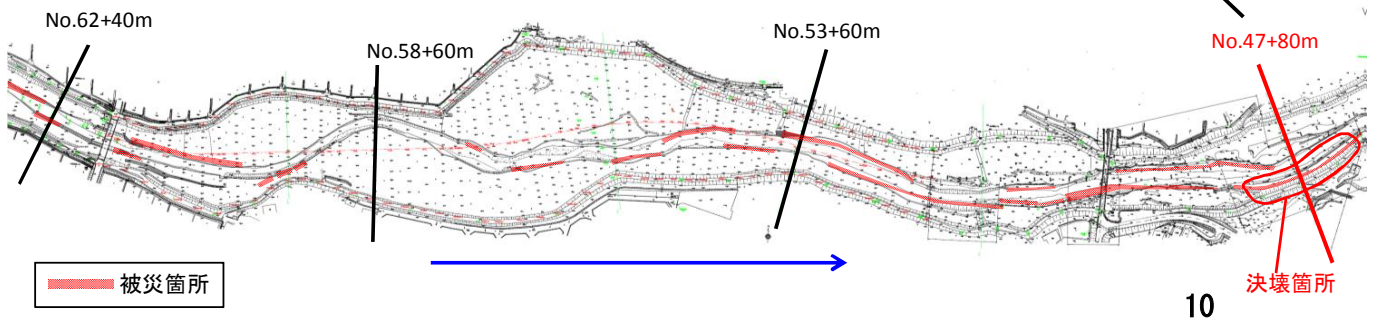
No.47+80m: 決壊箇所

高水敷幅: 5m未満で非常に狭い

裏法勾配: 1:2.0で標準的

平面形状: 低水路が右岸側によっており、その右岸側で堤防法線・低水路法線ともに湾曲

河床高: 堤内地盤高より少し高く天井川に分類される

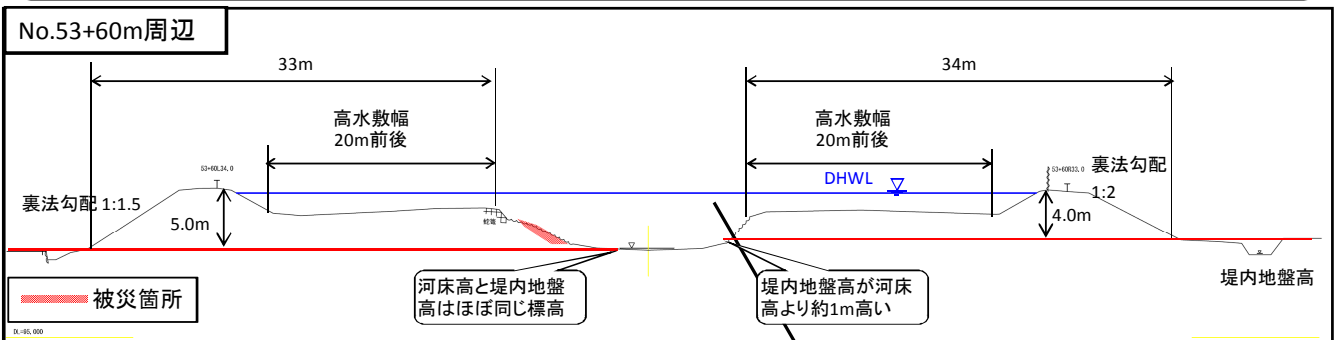
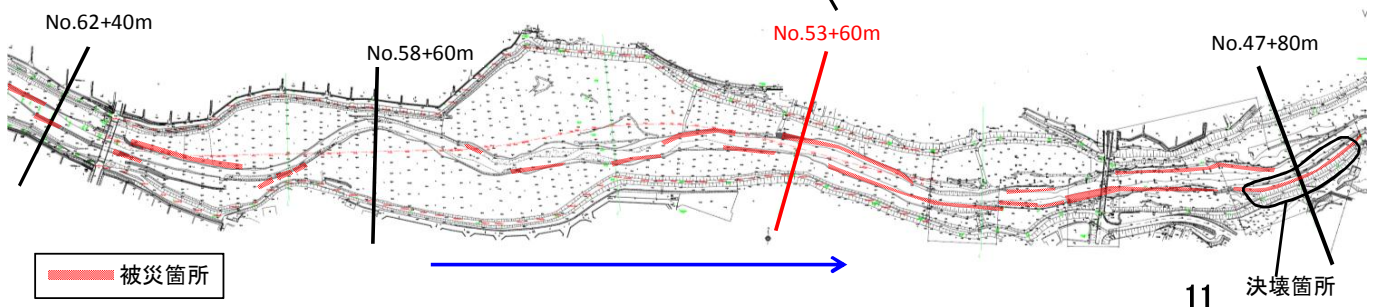
No.53+60m: パイピング安全度不足(No.54+50mの既往照査)

高水敷幅: 20m前後でやや狭い

裏法勾配: 左岸側は1:1.5でやや急勾配、右岸側は1:2.0で標準的

平面形状: 低水路は河道の中心を通過しており、上下流と比較すると狭窄部となる直線河道

河床高: 左岸側堤内地盤高とほぼ同じ標高

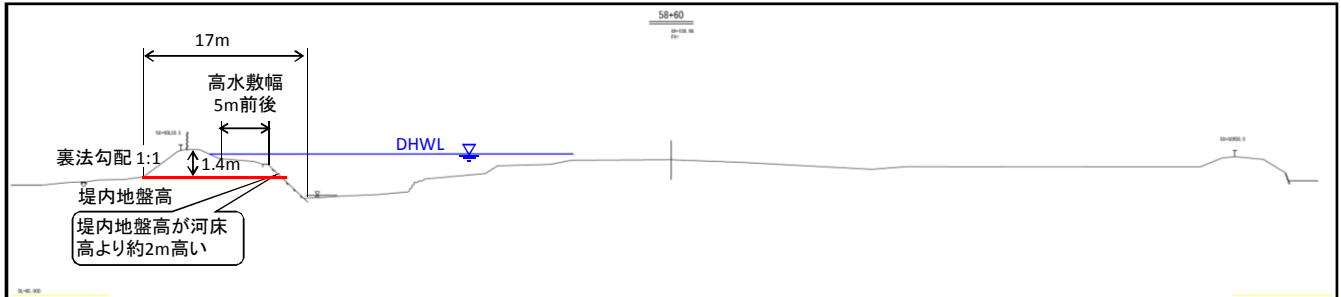
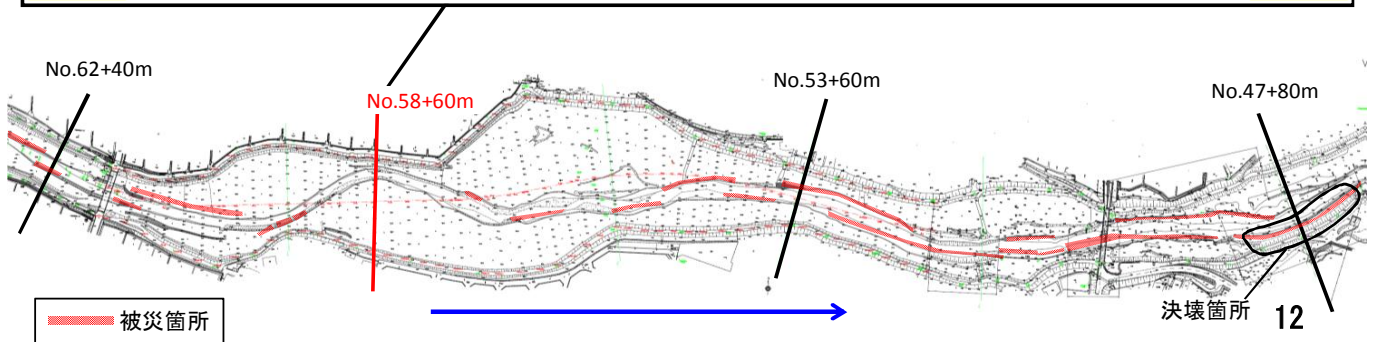
No.58+60m: 低水路湾曲部

高水敷幅: 5m前後で狭い

裏法勾配: 1:1.0で急勾配

平面形状: 低水路は左岸側によった湾曲部外岸であるが、堤防法線上は湾曲部内岸

河床高: 堤内地盤高の方が約2m高い

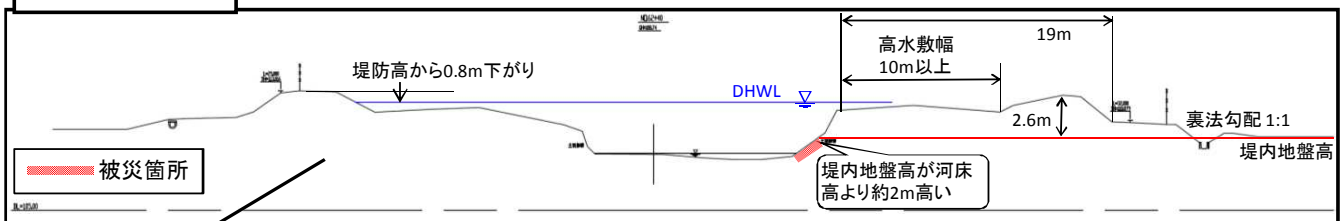
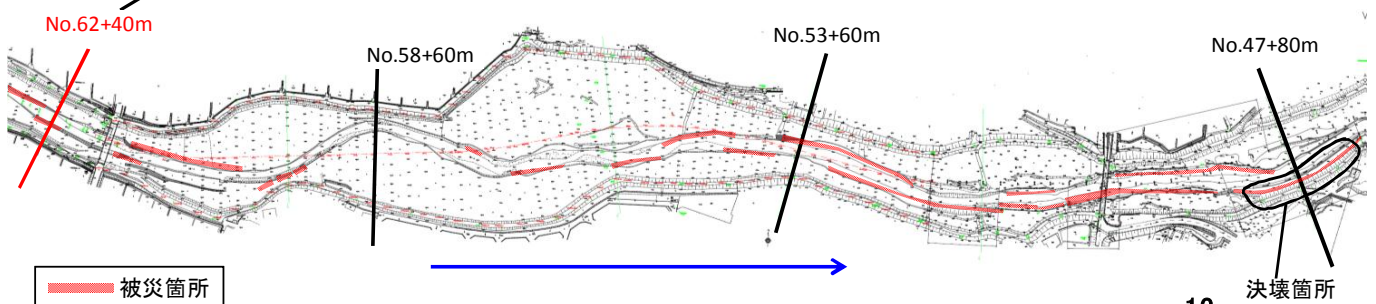
No.62+40m: 狭窄部

高水敷幅: 両岸とも10m前後で狭い

裏法勾配: 左岸は1:2.0で標準的、右岸は1:1.0で急勾配

平面形状: 低水路は河道の中心を通過しており、上下流と比較すると狭窄部となる直線河道

河床高: 堤内地盤高の方が約3m高い

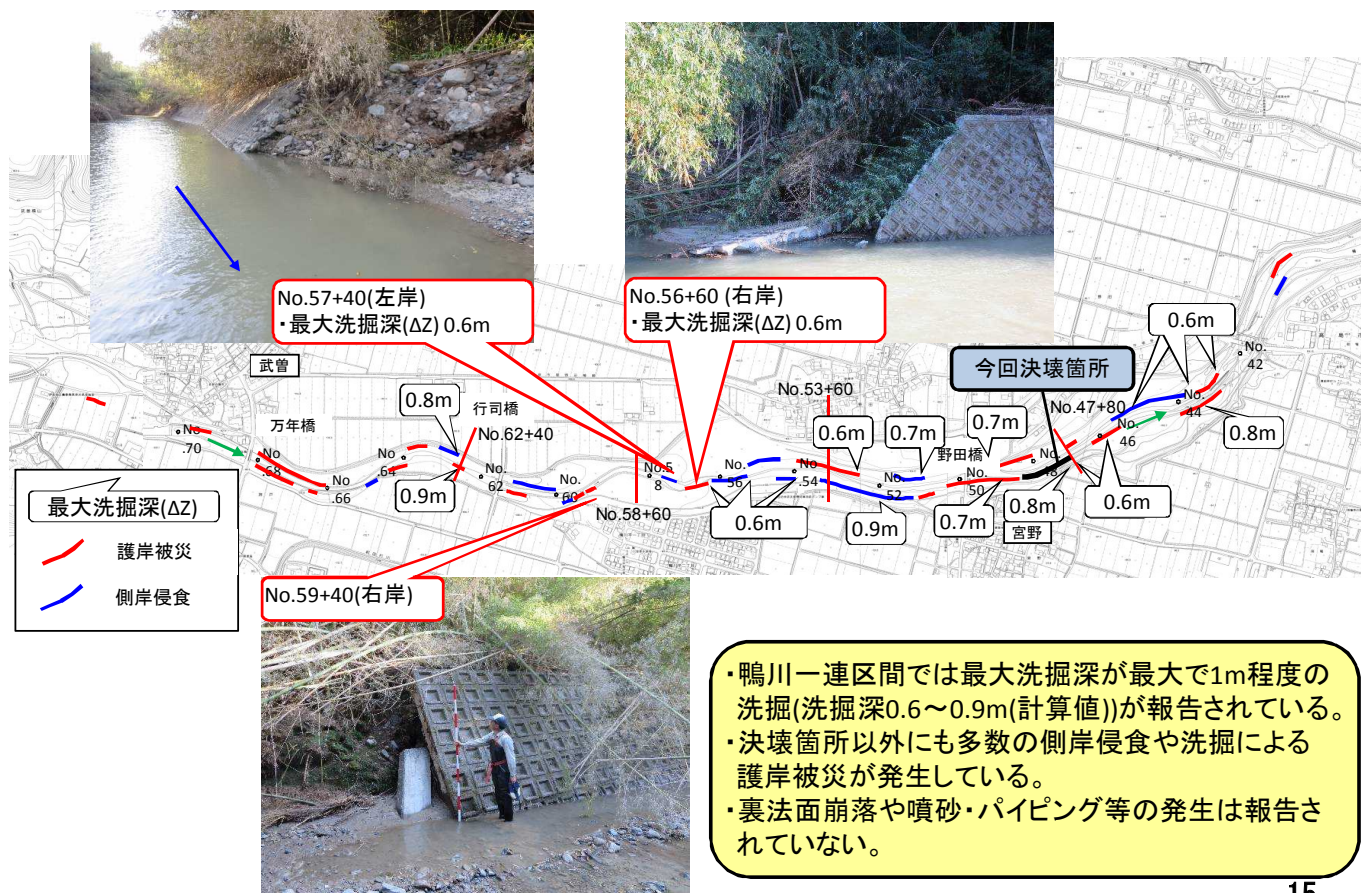
- 鴨川一連区間では最大洗掘深が最大で1m程度の洗掘(洗掘深0.6~0.9m(計算値))が報告されている。
- 決壊箇所以外にも多数の側岸侵食や洗掘による護岸被災が発生している。
- 裏法面崩落や噴砂・パイピング等の発生は報告されていない。

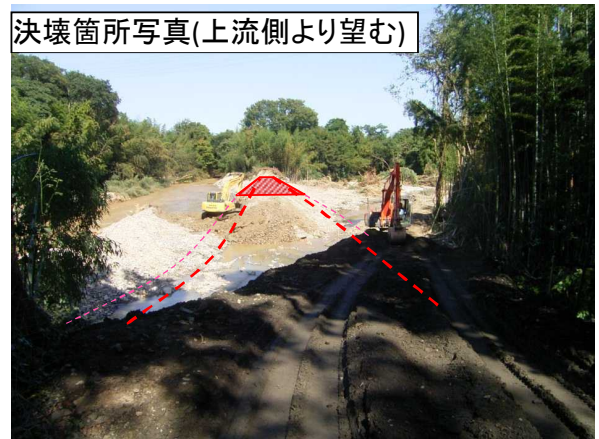
決壊地点横断面図(NO47+40付近)

- ・決壊箇所の堤体断面積: 約90m<sup>2</sup>
- ・決壊区間: 約150m
- ・決壊により流失した堤体体積:  
13,500m<sup>3</sup>(90m<sup>2</sup> × 150m)
