### 3-1 土砂収支調査

## 3-2 護岸調査

## 4 現時点の情報に基づく 決壊シナリオに関する考察

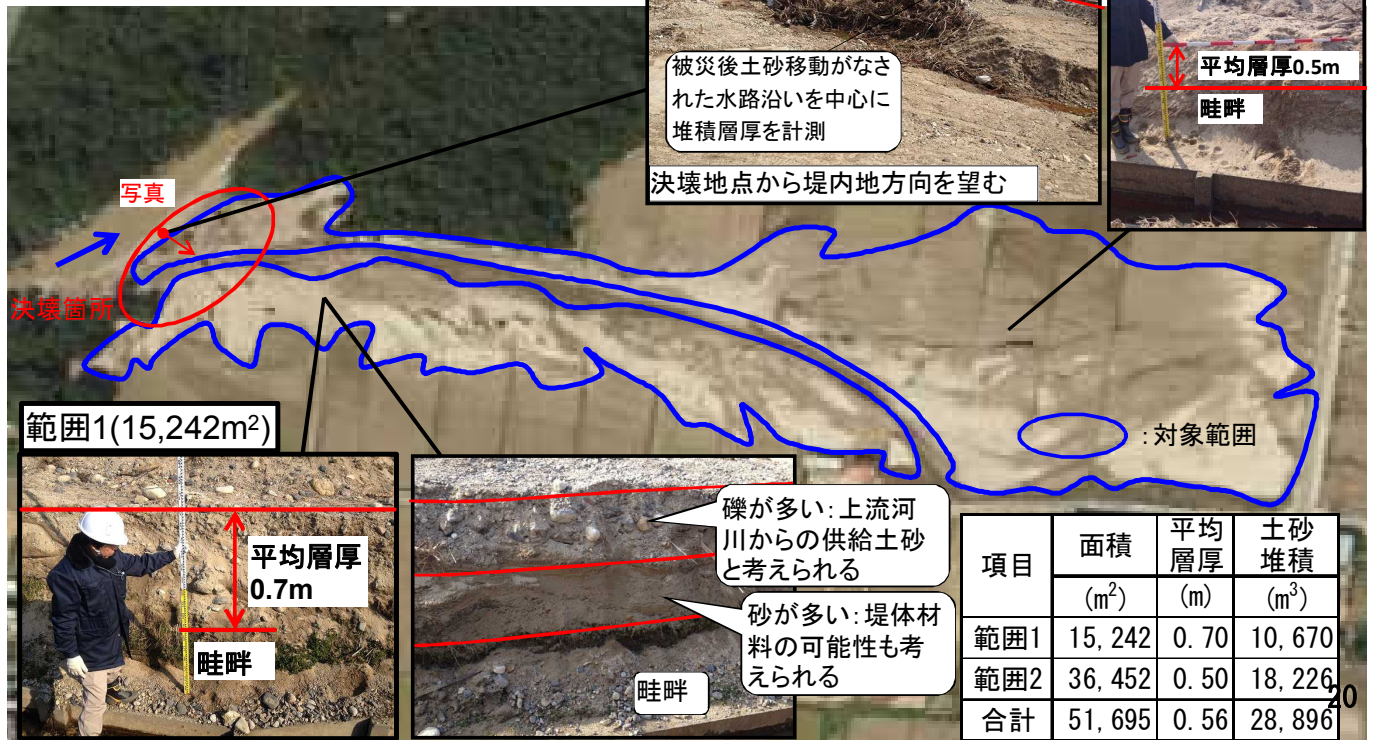
②堤内地に堆積した土砂量を概略的に把握した。

- ・対象範囲(約52,000m<sup>2</sup>)の平均層厚(約0.56m)から堤内地の堆積土砂量は約29,000m<sup>3</sup>
- ・ただし、上流河川からの供給土砂が多く含まれると考えられる

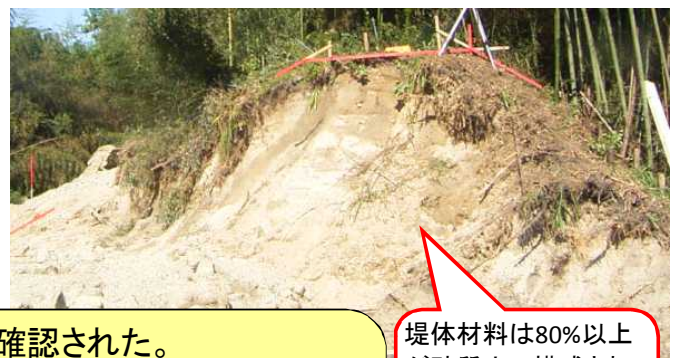
②堤内に堆積した土砂量:

約29,000m<sup>3</sup>(52,000m<sup>2</sup> × 0.56m)

- ・上流河川からの供給土砂が多く含まれる

- ・堤内地の土砂量が約29,000m<sup>3</sup>であることが確認された。堆積状況から、上流の供給土砂も大量に堆積していると考えられるが、堤体の土質に近い砂質土の堆積も約半分(14,500m<sup>3</sup>)とみられる。
- ・破壊された堤体材料は、堤内地外に相当量、流れ込んだ可能性も考えられる。

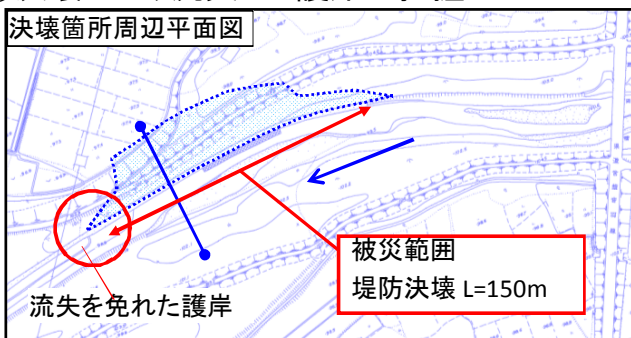
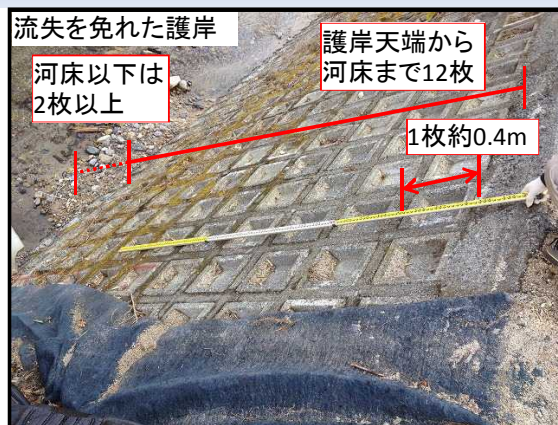
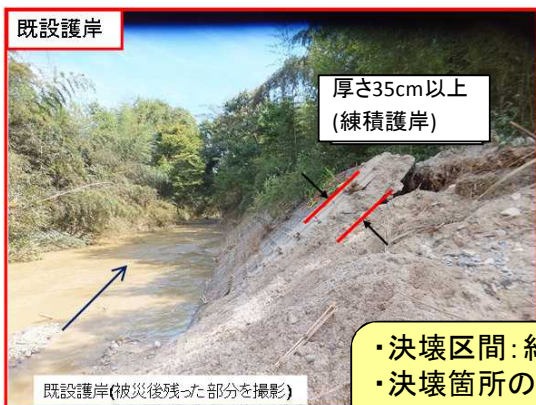
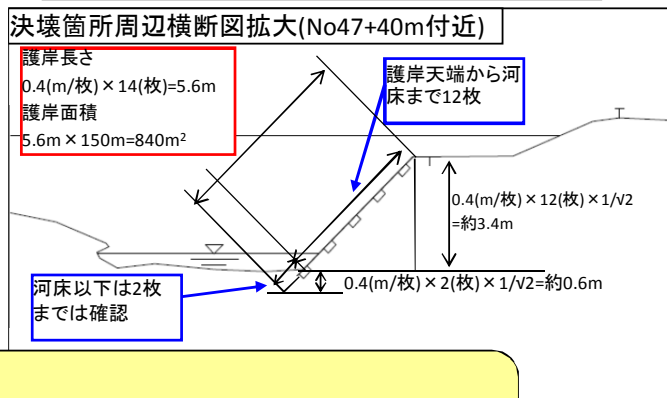
### ①決壊により流失した護岸の把握

- ・決壊区間: 約150m
- ・決壊箇所の護岸長さ: 5.6m(以上)
- ・決壊した護岸: 840m<sup>2</sup>(5.6m × 150m)
- ・練積護岸であり、空積護岸と比較すると被災時に砕けにくい

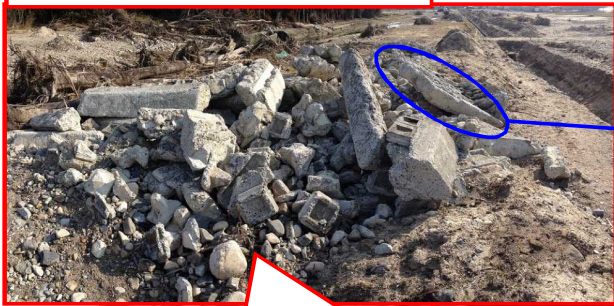
決壊箇所のコンクリート片の集積箇所

- ・決壊箇所に残存していたものが堤内地に移動・集積されている
- ・大きいものが比較的多い。
- ・総面積は概算で約200～300m<sup>2</sup>

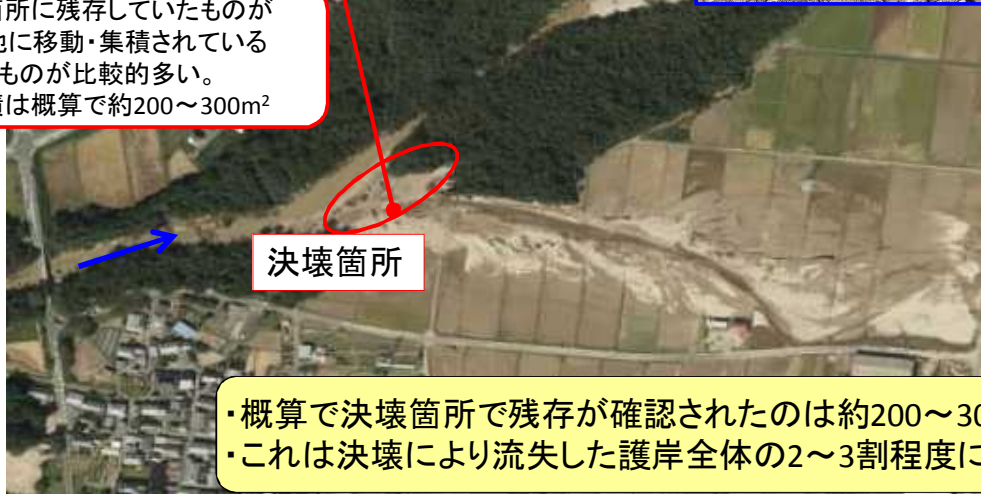
- ・概算で決壊箇所に残存が確認されたのは約200～300m<sup>2</sup>
- ・これは決壊により流失した護岸全体の2～3割程度に相当する。

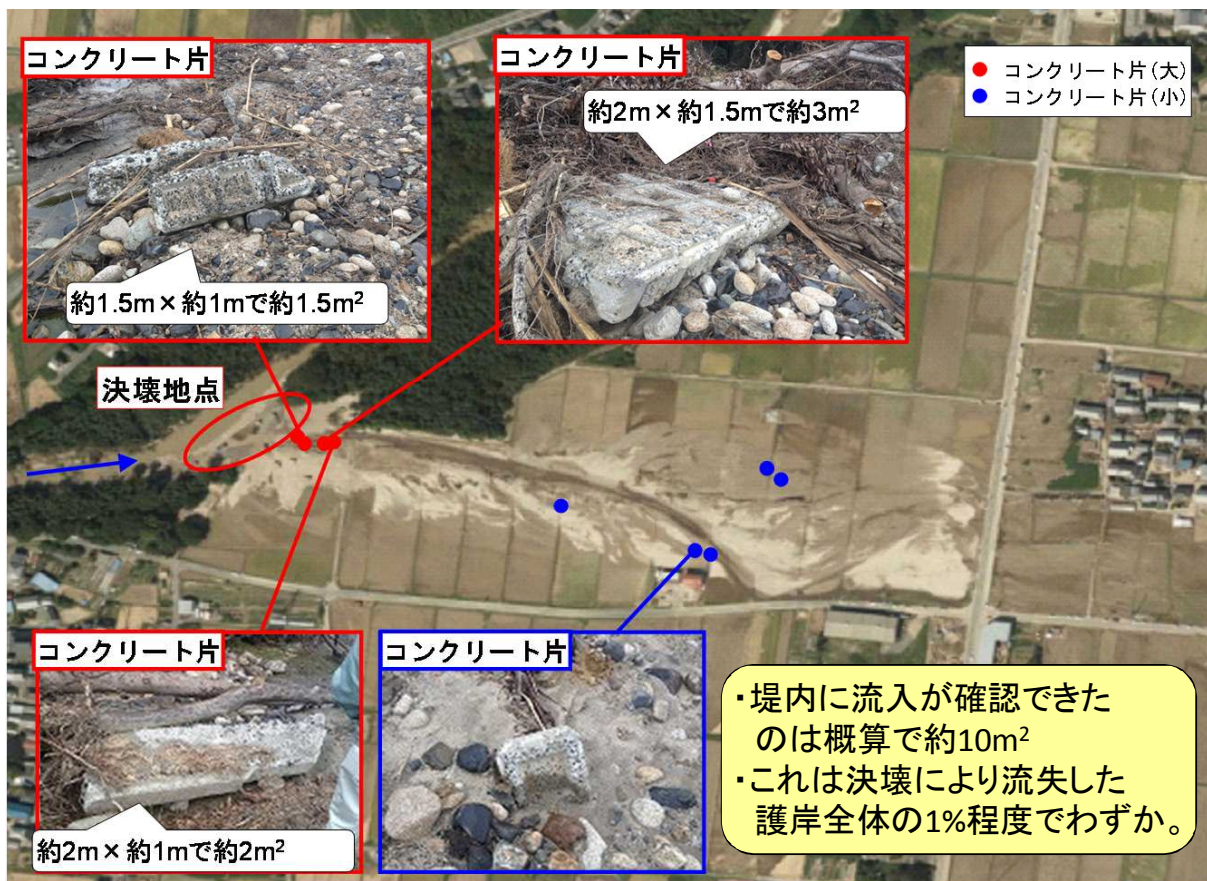
③被災後、堤内に流入した護岸とみられるコンクリート片の量的把握を行った。

③堤内への流入が確認された護岸: 10m<sup>2</sup>

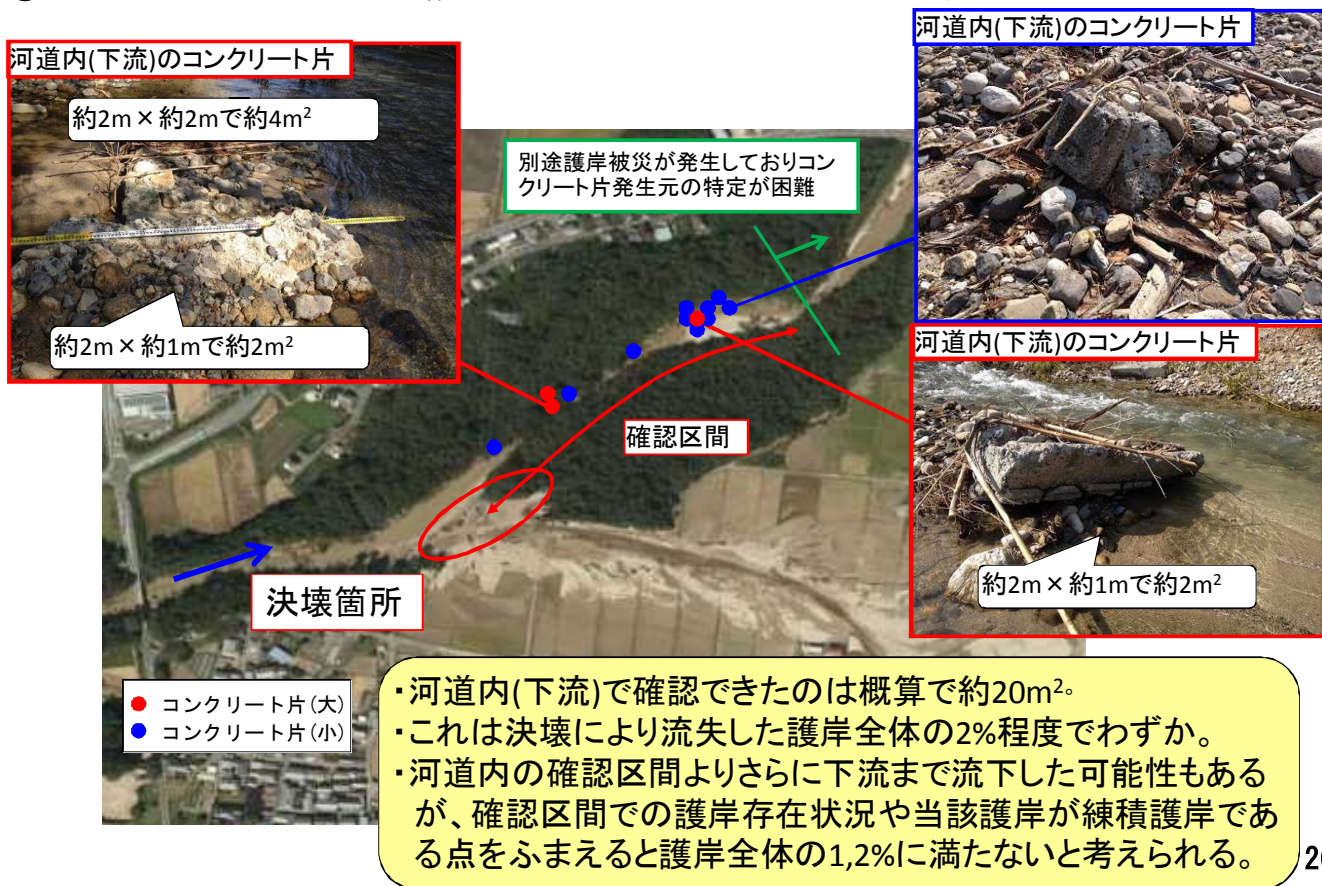
④被災後、河道内を流下した護岸とみられるコンクリート片の量的把握を行った。

④河道内の流下が確認された護岸: 20m<sup>2</sup>

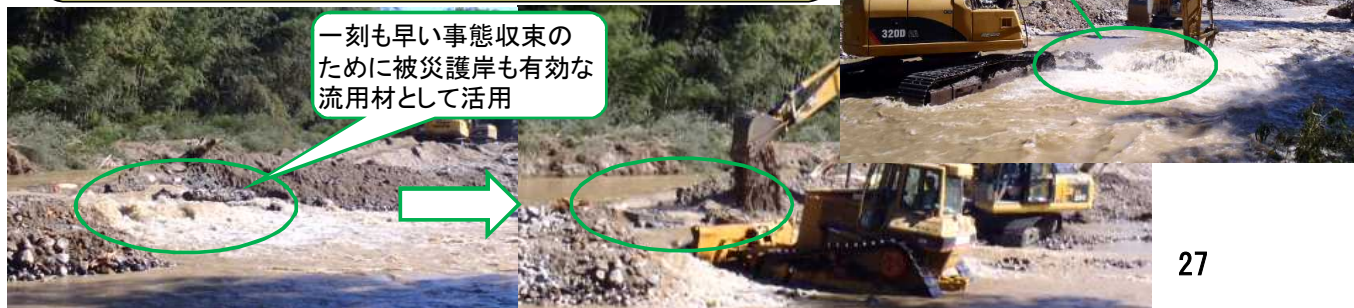
被災護岸とみられるコンクリート片

- ・現地調査で確認できた護岸は全体の4割未満。残りの6割超の所在は不明。
- ・練積護岸なので細かく碎けて流下する可能性は低い。
- ・応急復旧時写真から、応急復旧時には被災護岸を全て取り除くことが困難であった様子が伺える。
- ・この点をふまえると、決壊時被災護岸の大部分が決壊箇所にそのまま埋没していると考えられる。

応急復旧作業は堤内地被害を一刻も早く収束させるため過酷な状況で行われた。

一刻も早い事態収束のために被災護岸も有効な流用材として活用

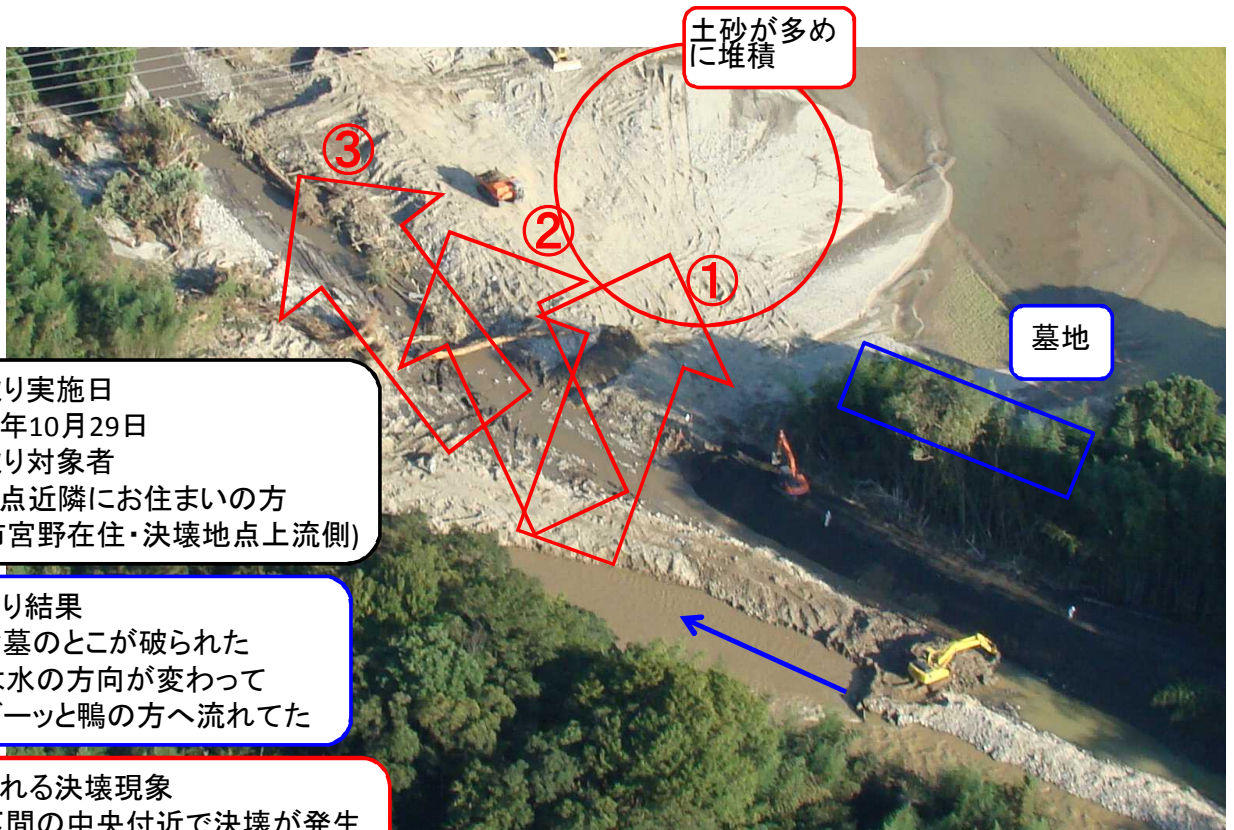
- 聞き取り結果
- ①先にお墓のところが破られた
- ②今度は水の方が変わって
- ③水がダーッと鴨の方へ流れてた

- 想定される決壊現象
- ①決壊区間の中央付近で決壊が発生
- ②流向が下流方向に変化
- ③氾濫流は下流方向に流下

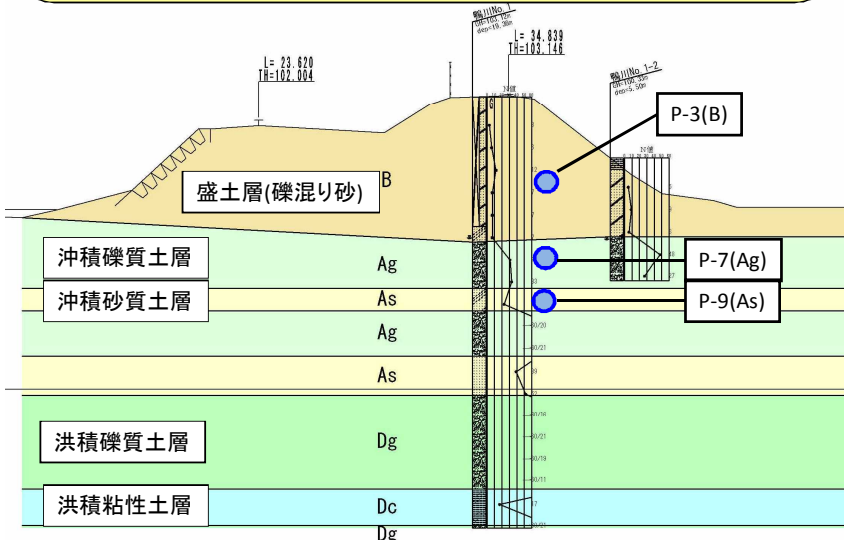
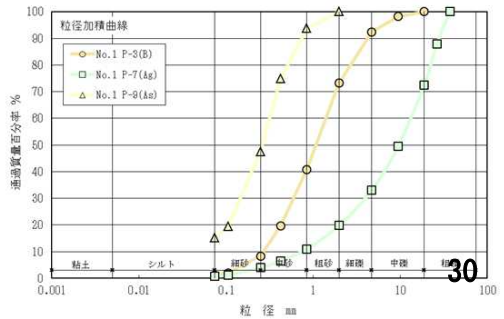
## No.1地点(下流側)

堤防は礫混り砂主体の盛土層で一部に粘性土が分布。  
 N値はほとんどが10までで緩い相対密度の地層。  
 沖積層は砂質土と礫質土の互層。N値はほとんどが30  
 以上のよく締まった地層。  
 砂質土・礫質土とも下部になるに従ってN値が大きくなる  
 傾向。

今後は室内試験結果の考察と浸透流解析モデル化予定

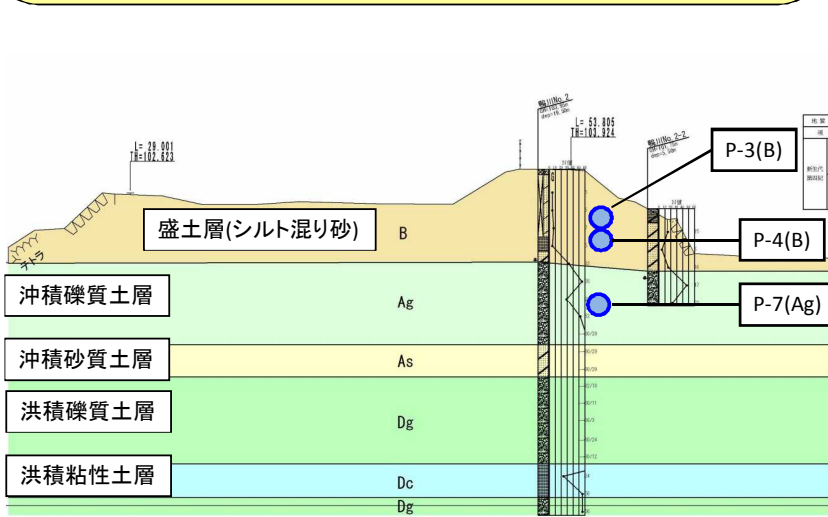
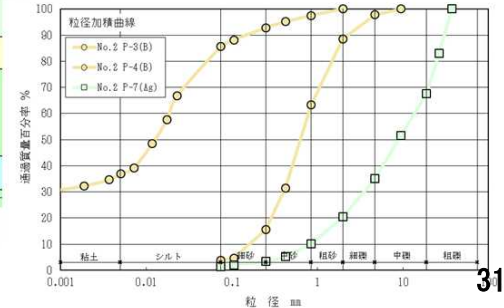
## No.2地点(上流側)

堤防はシルト混り砂主体の盛土で一部に粘性土が分布。  
 N値はほとんどが10までで緩い相対密度の地層。  
 沖積層は砂質土と礫質土の互層。N値はほとんどが30  
 以上のよく締まった地層。  
 砂質土・礫質土とも下部になるに従ってN値が大きくなる  
 傾向。

今後は室内試験結果の考察と浸透流解析モデル化予定

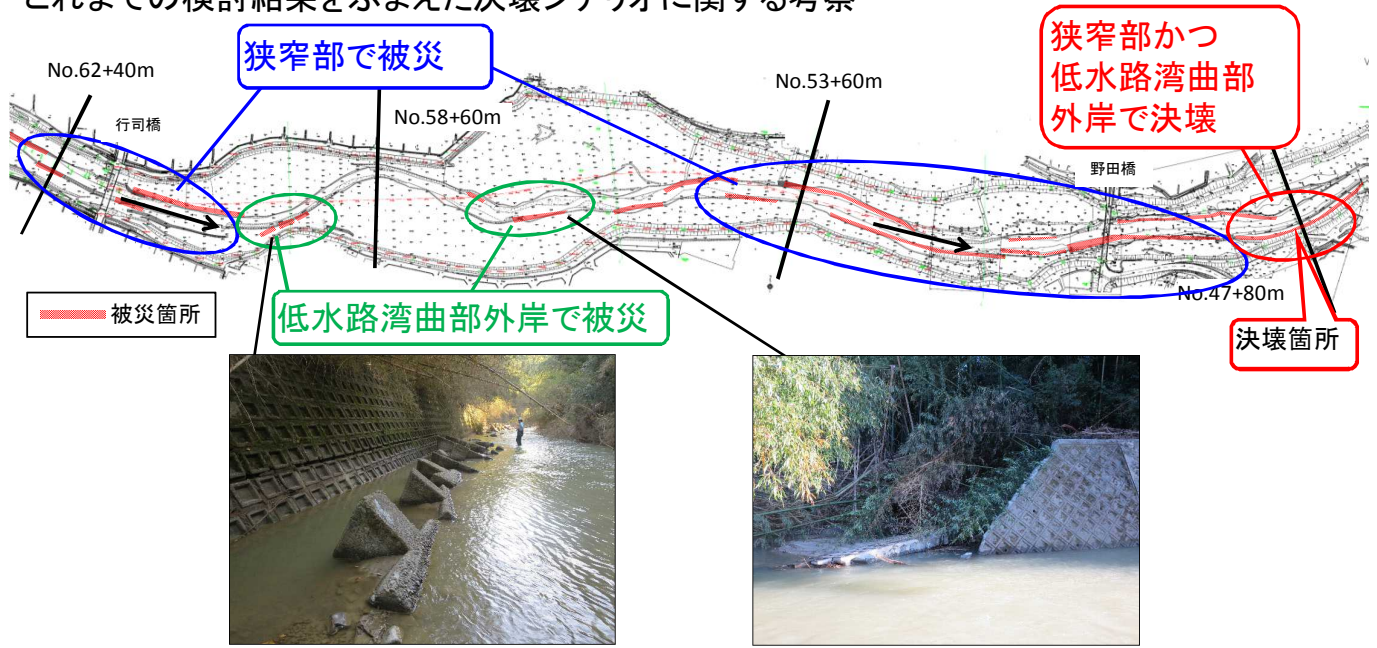
一連区間の河道特性や被災実績から、侵食破壊に関して以下の傾向がうかがえる

- ・狭窄部で被災しやすい傾向
- ・低水路湾曲部外岸で被災しやすい傾向

決壊箇所は、狭窄部でありかつ低水路湾曲部外岸である。

→ 洗掘による護岸被災の可能性もあり、それが決壊に影響を与えている可能性がある。

ただし、一連区間では浸透破壊に対する安全度不足も確認されており、浸透による堤防強度の低下が決壊に影響を与えた可能性も考えられる。

- ① 洪水再現計算等の適切な解析を実施
- ② 決壊時刻やその前段階の水位や流速等の状況を把握
- ③ 浸透流解析により堤体の安全性照査を行う
- ④ ②、③の検討成果より、浸透破壊や侵食破壊の可能性について検討
