今後の堤防管理に関する技術検討会 第2回検討会資料

金勝川の決壊について

2014年3月25日

滋賀県 土木交通部 流域政策局

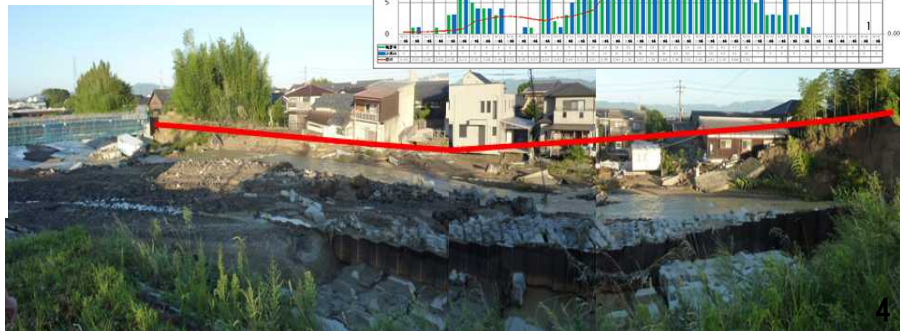
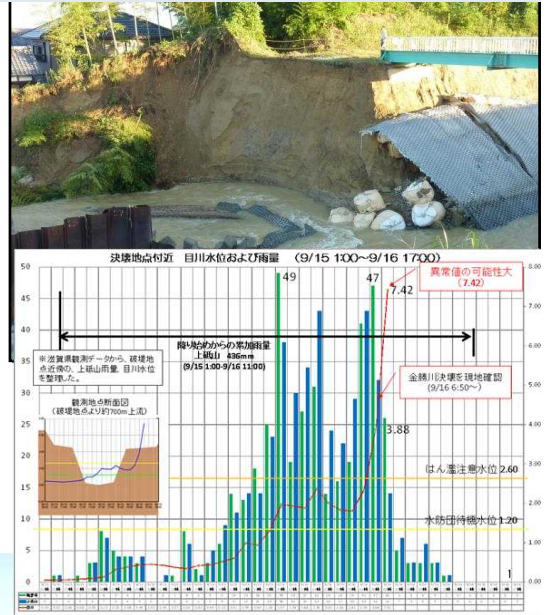
右岸堤防が決壊・流失し、
近隣家屋に深刻な被害が発生

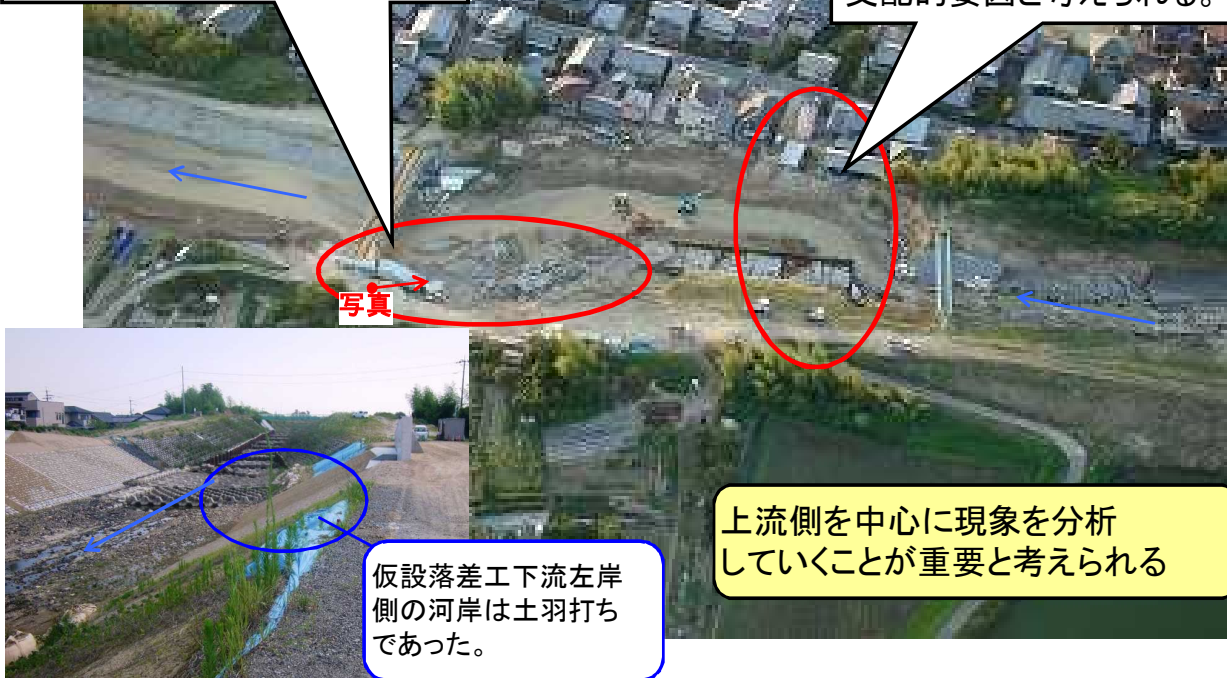
台風18号出水時にははじめに落差工下流側で侵食が発生(9/15 21:40頃)下流側左岸が土羽打ちであり強度が比較的弱かったためと考えられる。

下流で侵食が発生したとしても、下流から上流へ侵食が拡大しこのような決壊形状になることは考えにくく、上流での侵食が決壊の支配的要因と考えられる。

仮設落差工下流左岸側の河岸は土羽打ちであった。

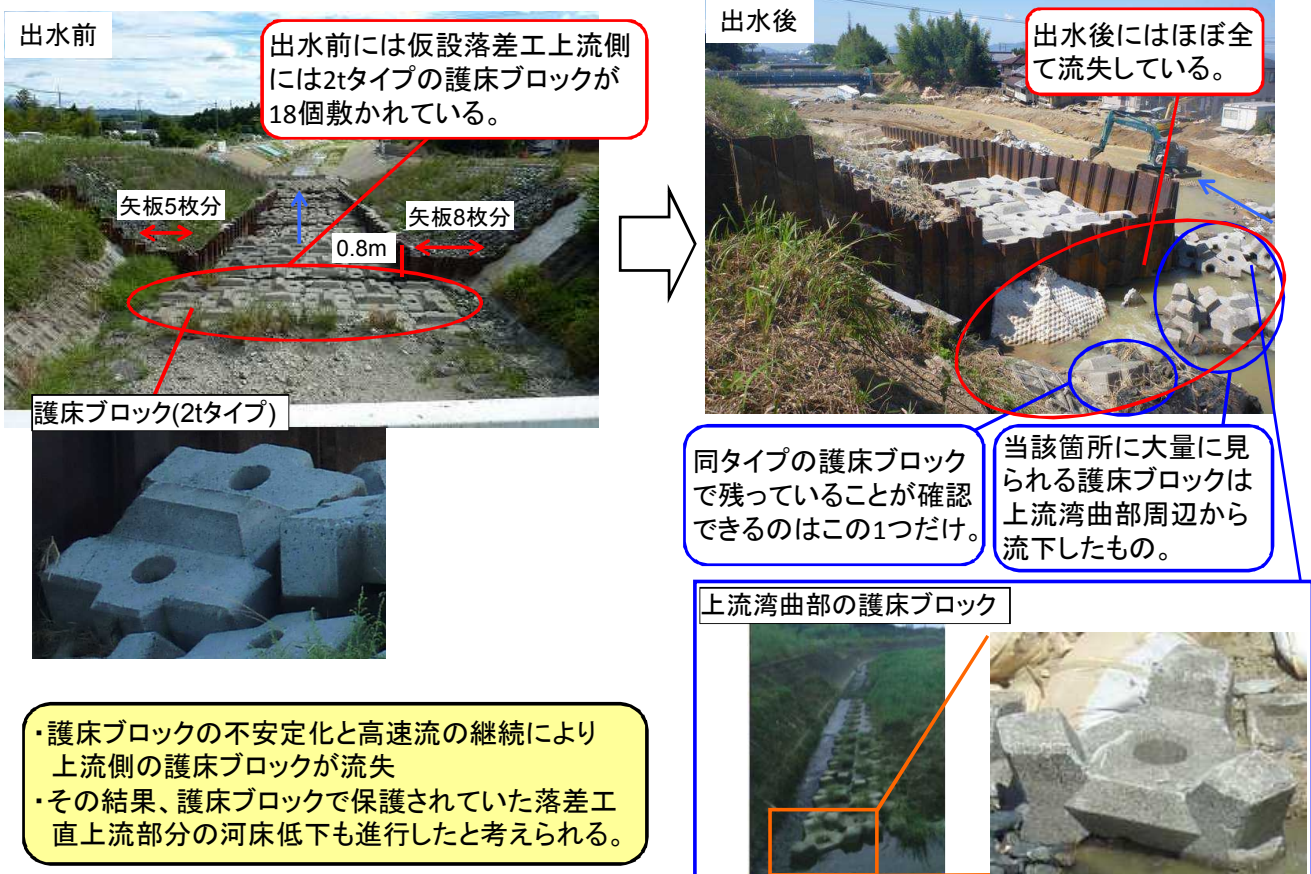
3-3③ 落差工上流側護床ブロックが流失

落差工上流工に敷かれていた護床ブロックはほぼ全て流失している。

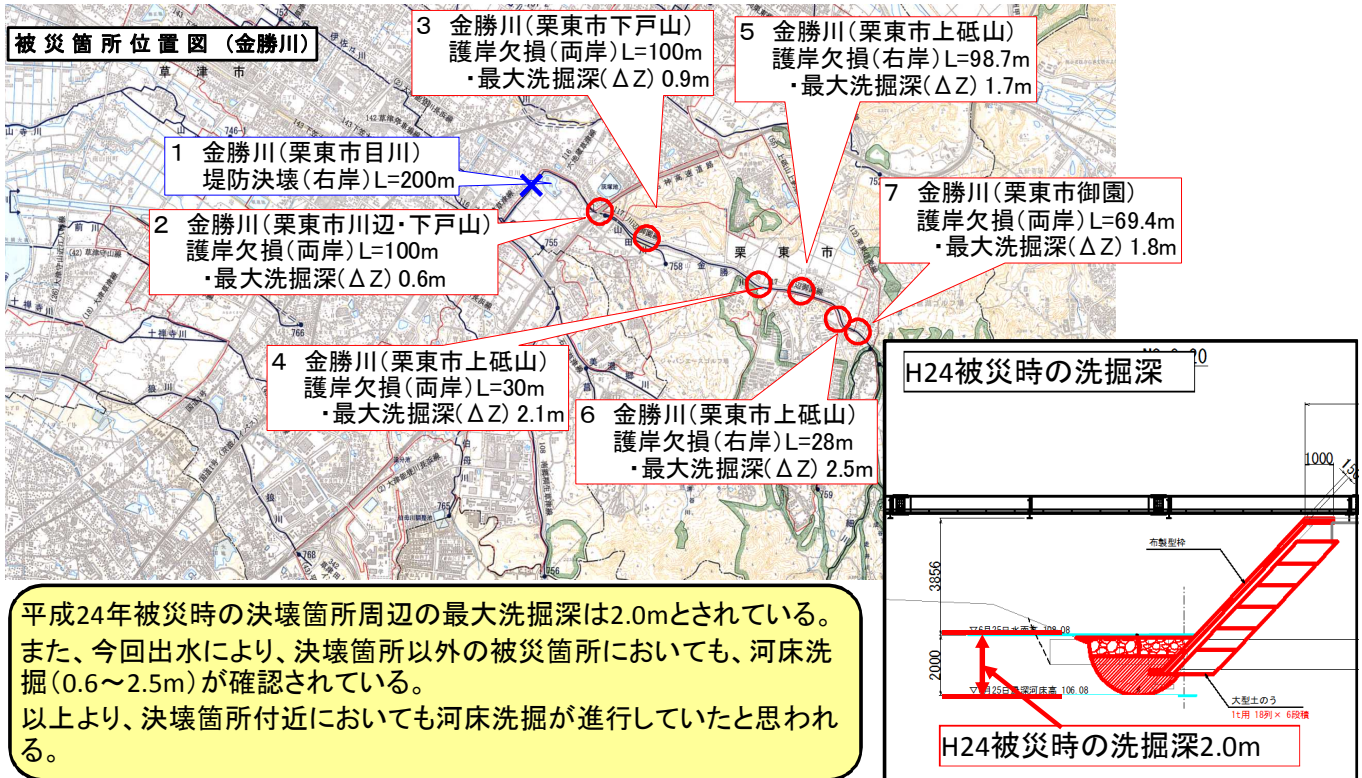
3-3④ 既設護岸基礎工が露出するまで落差工上流河床が低下

金勝川では決壊箇所以外に6箇所で洗掘(洗掘深0.6~2.5m)による護岸被災が発生している。

※被災箇所は各々個別の構造物等の影響を受けており、各箇所の最大洗掘深は一律比較できるものではないが、金勝川での状況を示す参考として記載している。

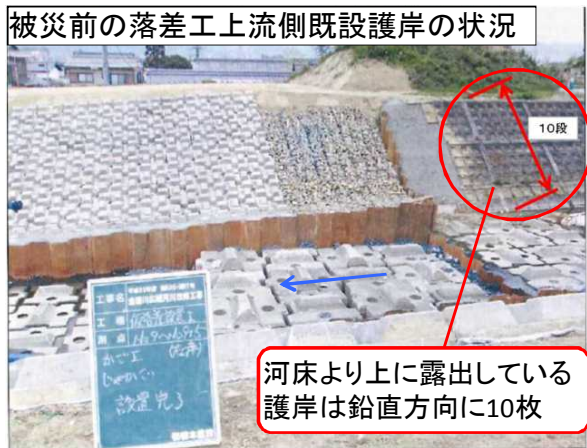
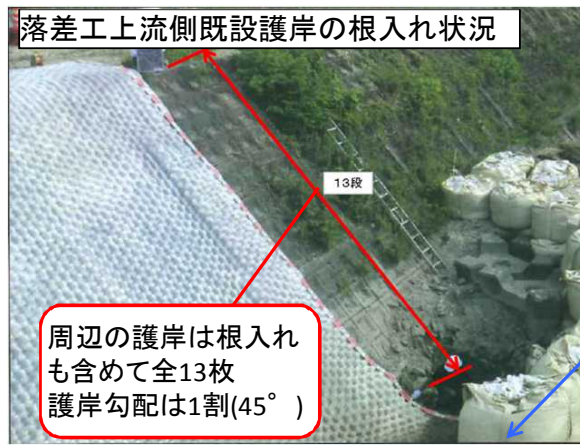
落差工上流側の既設護岸根入れは護岸3枚分

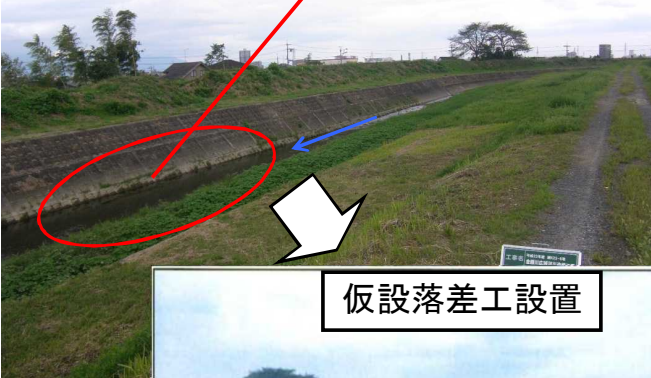
仮設落差工設置前

- ・仮設落差工設置の状況を確認すると、落差工上流端周辺では右岸側に流路が集中しやすい傾向があった。(平成24年被災時にも右岸側護岸が被災)
- ・また、左岸側に土砂堆積の傾向が見られる。
- ・台風18号出水でも右岸側の洗掘深が先に大きくなり、右岸側の護岸被災・堤防侵食が先行したと考えられる。

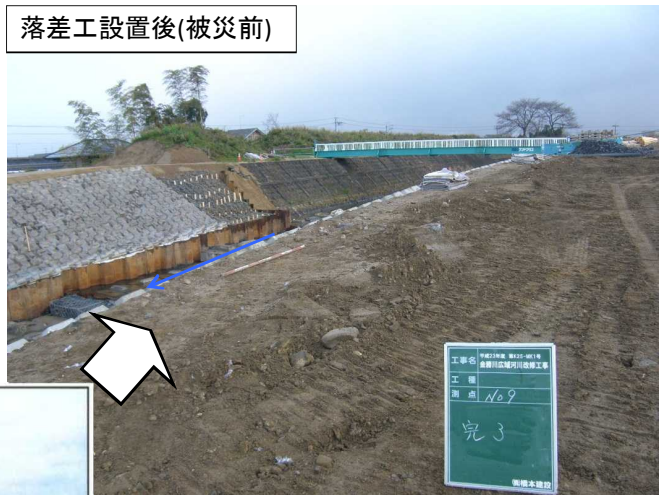
落差工設置後(被災前)

仮設落差工上流側では、左岸側で土砂堆積、右岸側で流路集中しやすい傾向にあったとみられる

仮設落差工上流端周辺では左岸側で土砂堆積、右岸側で流路集中しやすい傾向があったと考えられる。

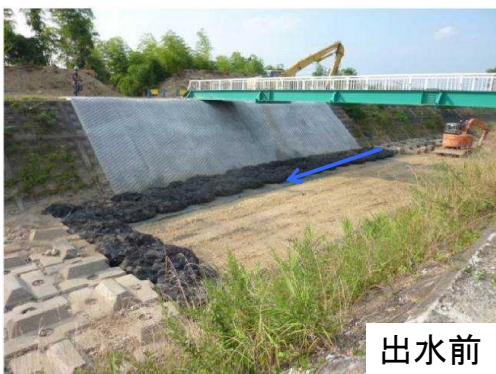
出水前

上流側既設護岸基礎工が露出するまで落差工上流河床が低下した結果、既設護岸が被災し右岸堤体の侵食が開始

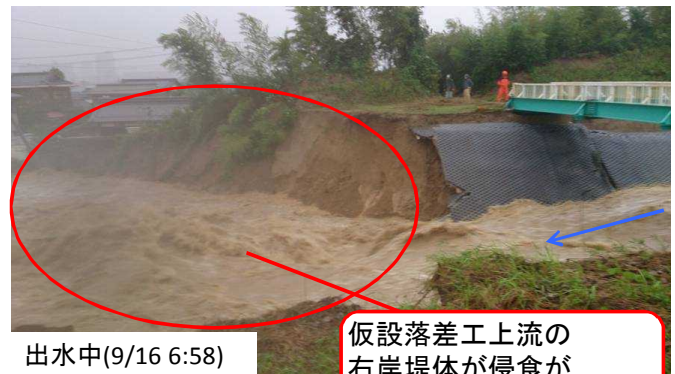
出水中(9/16 6:58)

仮設落差工上流の右岸堤体が侵食が進行した結果決壊に至る

仮設落差工上流側の右岸の既設護岸が被災し、堤防侵食・決壊への引き金となったと考えられる。

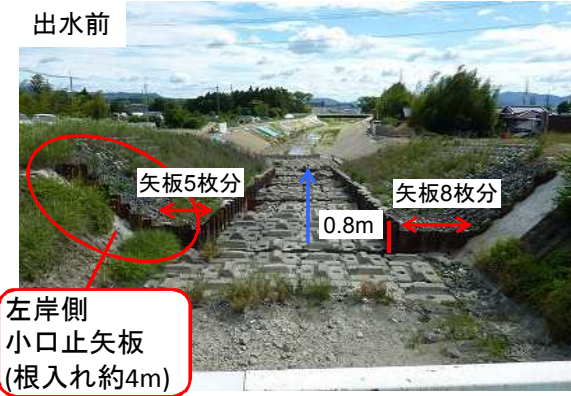
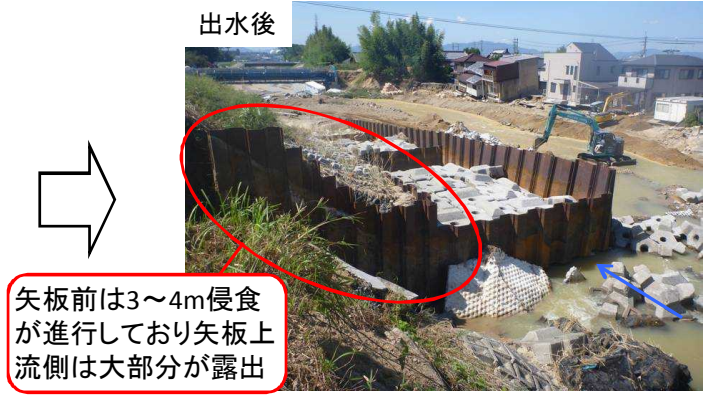
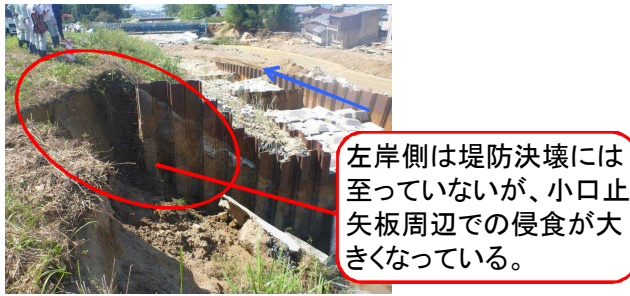
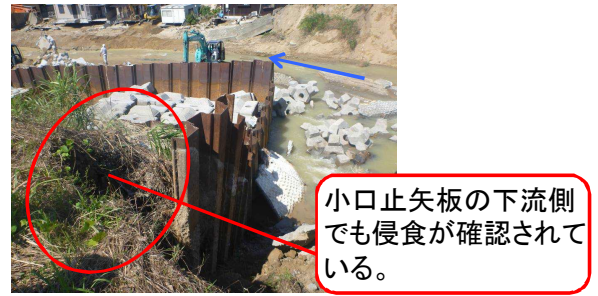
堤防決壊には至らなかった左岸側小口止矢板周辺で侵食が進行している

- ・左岸側の小口止矢板周辺でも堤防侵食が周辺より大きくなっている。
- ・小口止矢板の下流側まで侵食が進んでいる。
→ 右岸側でも同様に小口止矢板周辺の侵食が先行し矢板下流側に侵食が波及したと考えることができる。

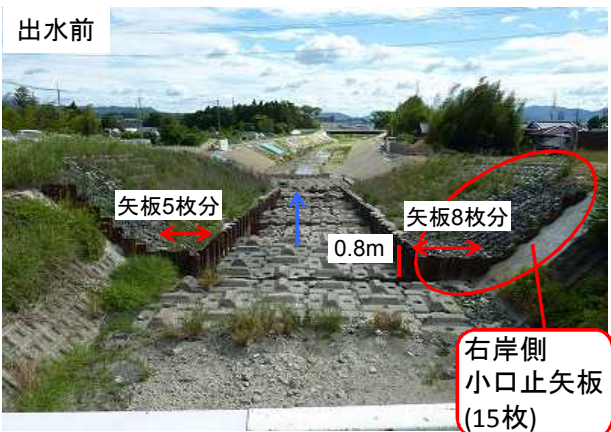
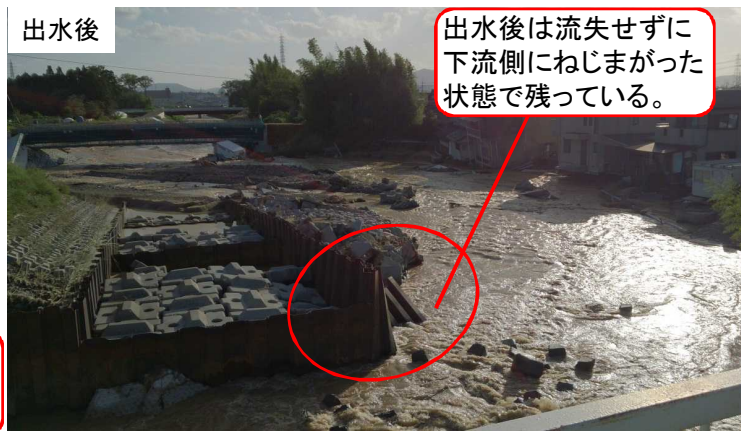
決壊した右岸側の小口止矢板は流失せず下流側にねじまがった状態

- 小口止矢板周辺の侵食から矢板変形に至る流れは以下のように推測される
- ①左岸側と同様に護岸被災により小口止矢板前が露出。
 - ②矢板前面で侵食が進行する。
 - ③侵食が矢板の下流側にまで波及する。
 - ④矢板の下流側に侵食が進行し矢板の安定性が失われるとともに、矢板周辺のみずみちが次第に大きくなり流速が増大する。
 - ⑤流体力により矢板が下流側にねじまがるように変形し、さらに堤防侵食が進行する。
