今後の堤防管理に関する技術検討会 第1回検討会資料

2014年1月23日

滋賀県土木交通部 流域政策局

3. 鴨川の決壊状況

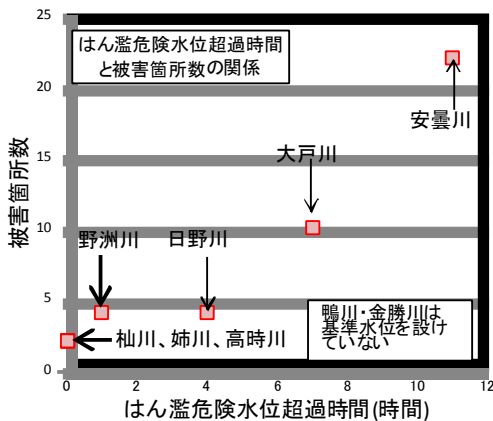
図 高水位継続時間と被害状況の関係

被害数の多かった安曇川や大戸川では基準水位の超過時間が長い。

高水位が長時間継続した河川で被害が大きくなっているとみることが可能である。

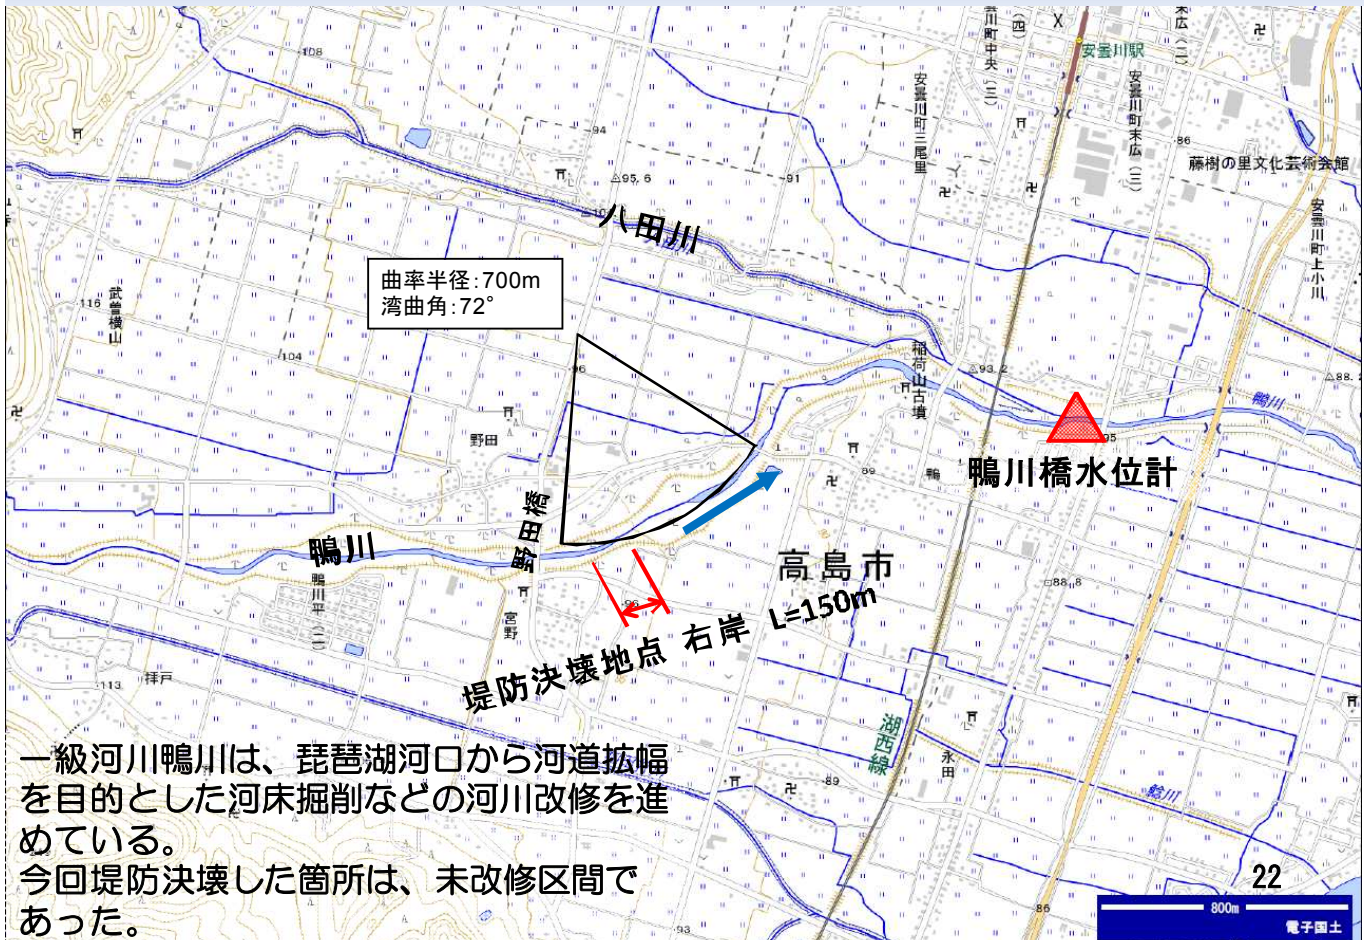
3-2 (1) 鴨川の堤防決壊箇所

一級河川鴨川は、琵琶湖河口から河道拡幅を目的とした河床掘削などの河川改修を進めている。今回堤防決壊した箇所は、未改修区間であった。

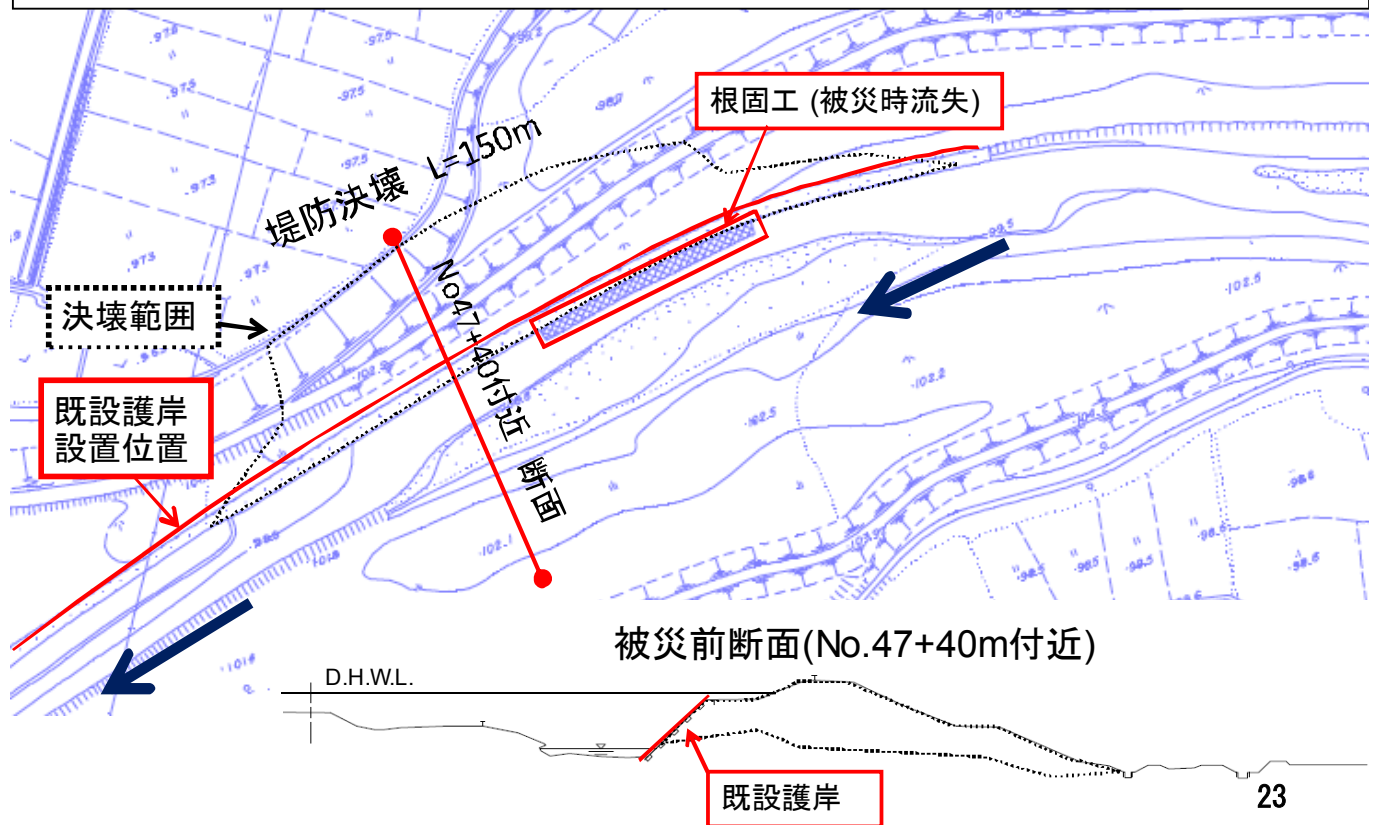
3-2 (2) 決壊箇所平面図・横断図 (被災前)

決壊箇所は湾曲部外岸に位置するため、護岸整備に加えて根固めブロックも設置されていた。また、河床状況は構造物周辺の著しい深掘れ等は確認されていない。

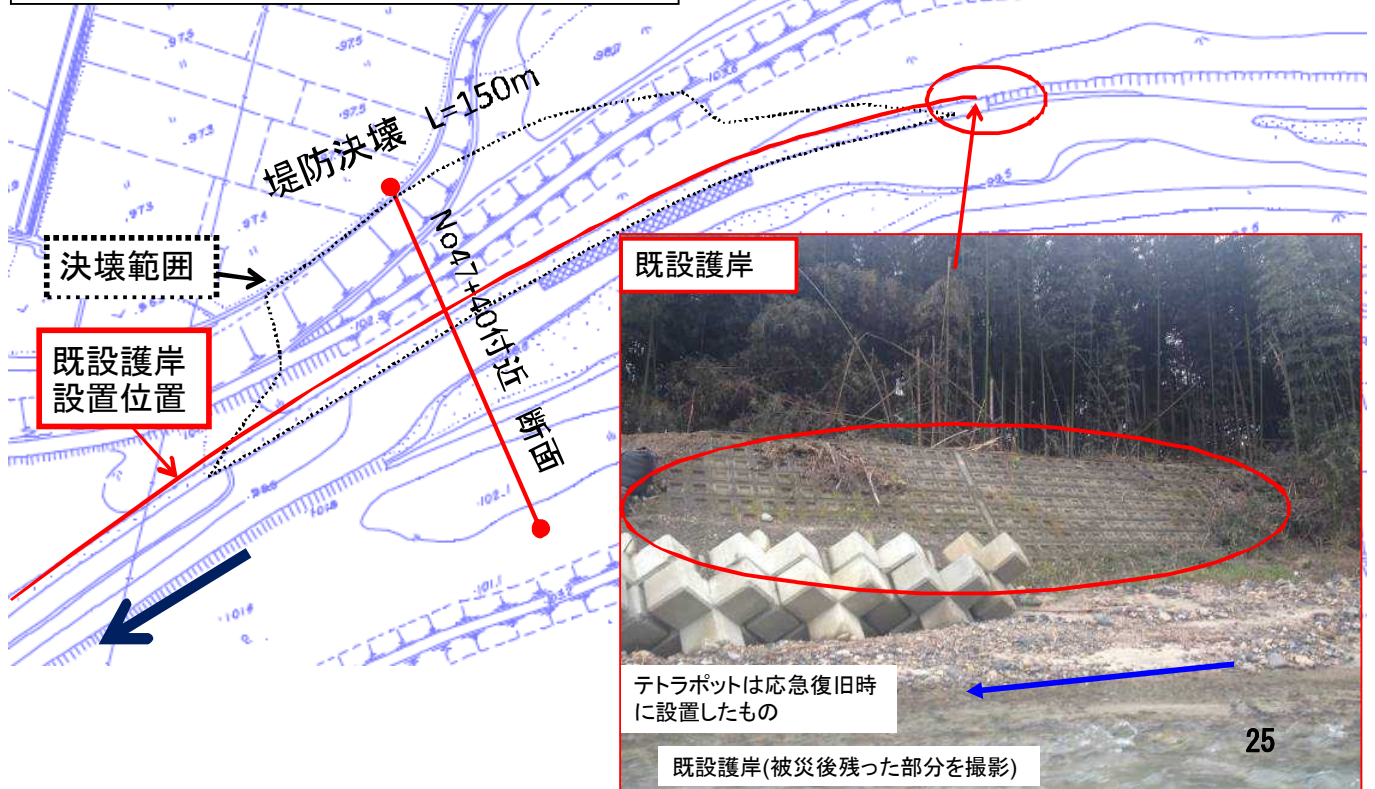
3-2 (2) 決壊箇所平面図・横断図 (被災前)

決壊箇所は湾曲部外岸に位置するため、護岸整備に加えて根固めブロックも設置されていた。

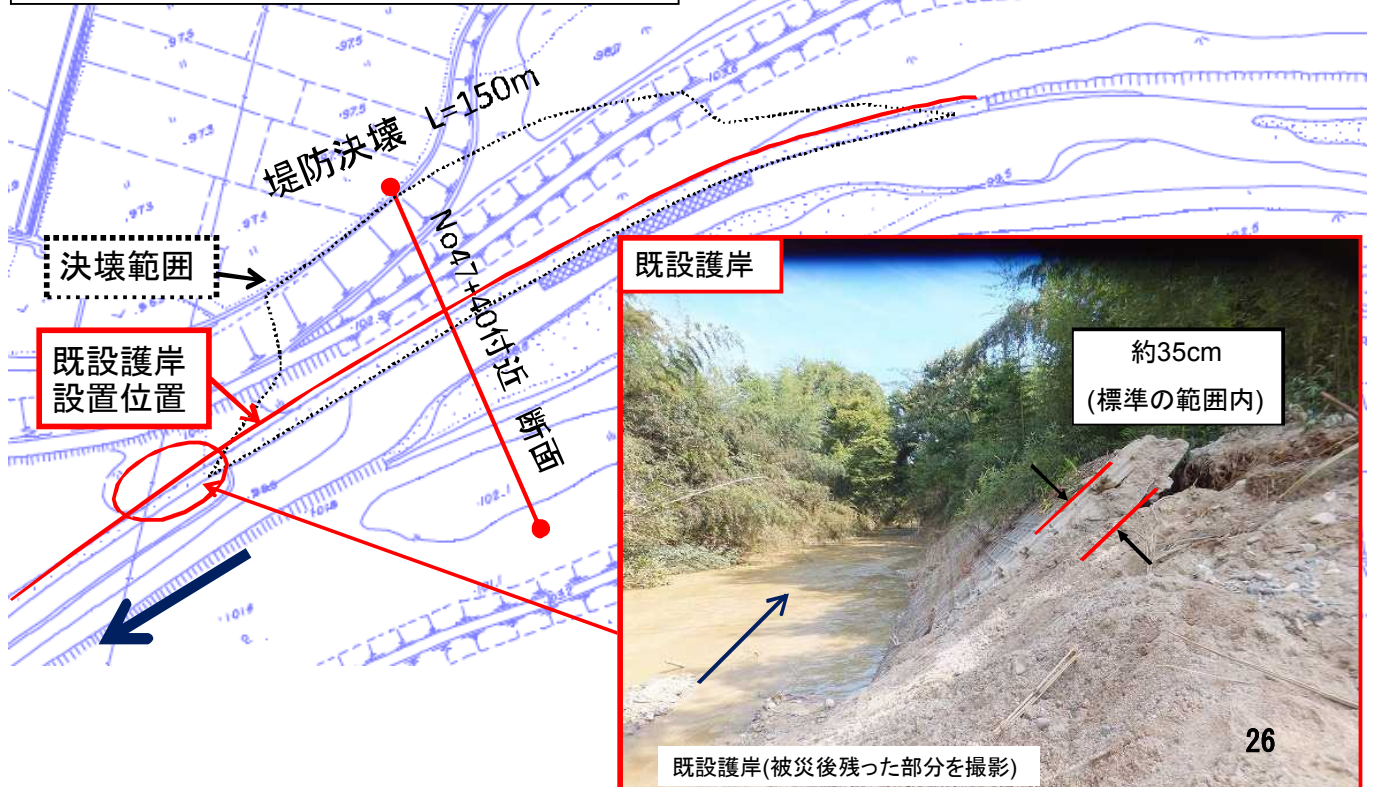
3-2 (2) 決壊箇所平面図・横断図 (被災前)

決壊箇所は湾曲部外岸に位置するため、護岸整備に加えて根固めブロックも設置されていた。

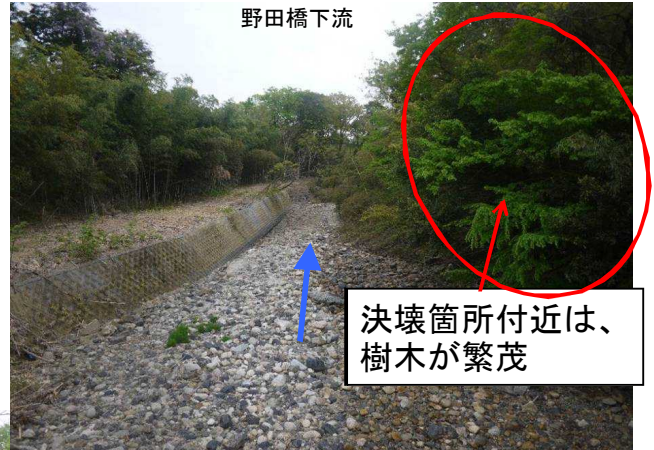
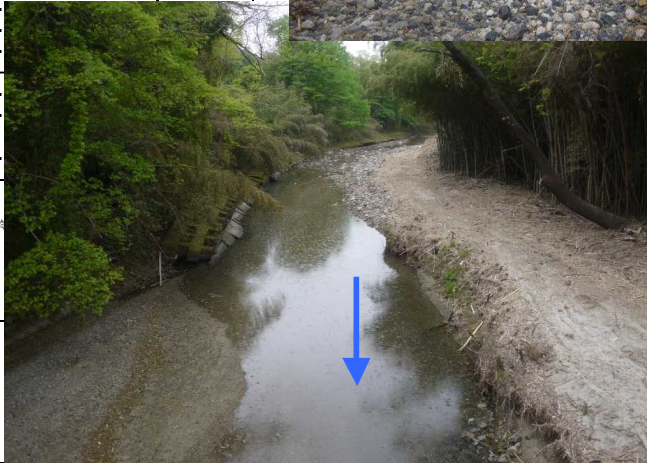
27
野田橋上流

所 属		河川名		別紙 1		
土木事務所 河川砂防課・管理調整課		鴨川(下流部)		石田・横山		
巡視日時		異常箇所				
平成 25 年 5 月 10 日 (金)		9時30分 ~ 11時00分				
ア イ エ ウ	区 間	区 分	異常箇所		備 考	
			番号	距離等		
□ ①	国道161号 ~ 高島大津線 ~ J R 橋	両岸	1	鴨川橋上下流	【右岸】上下流低水路浸食若干有り	写真 11
			2	鴨川橋上流60m付近	【左岸】護岸老朽 (L=10m)	写真 18
□ ②	小浜町木高島線 (天鳥橋) ~ 市道野田橋 (中道橋)	両岸	3	野田橋上下流	【左岸】伐竹施工中	写真 21、22
			4	行司橋下流	【両岸】竹林の繁茂が著しい	写真 23
□ ③	市道 (行司橋)	両岸	5	行司橋上流	【両岸】竹林の繁茂が著しい	写真 24、25
□ ④	市道 (行司橋) ~ 安藝川高島線 (万年橋)					
□ ⑤						
【平面図等】						
航空写真等に整理 (施設、撮影位置)						
【補足図等】						
別紙により、適宜作成

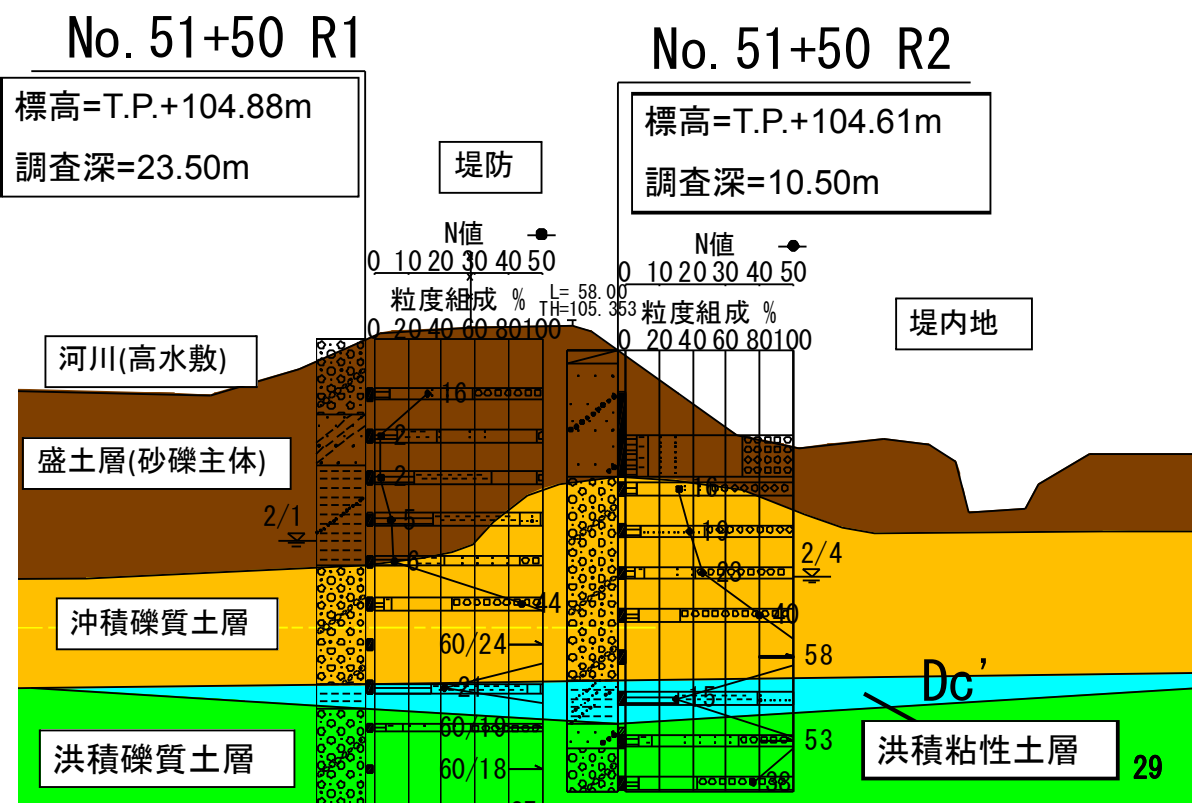
3-2 (4) 被災箇所近傍ボーリング調査 (柱状図)

ボーリング地点では、砂礫を主体とした盛土堤防であった
