4-6 (1) 金勝川での堤防決壊状況のまとめ

4-6 (2) 堤防決壊の一般的なメカニズム

4-6 (3) 金勝川での決壊メカニズムを説明していくにあたっての注目点

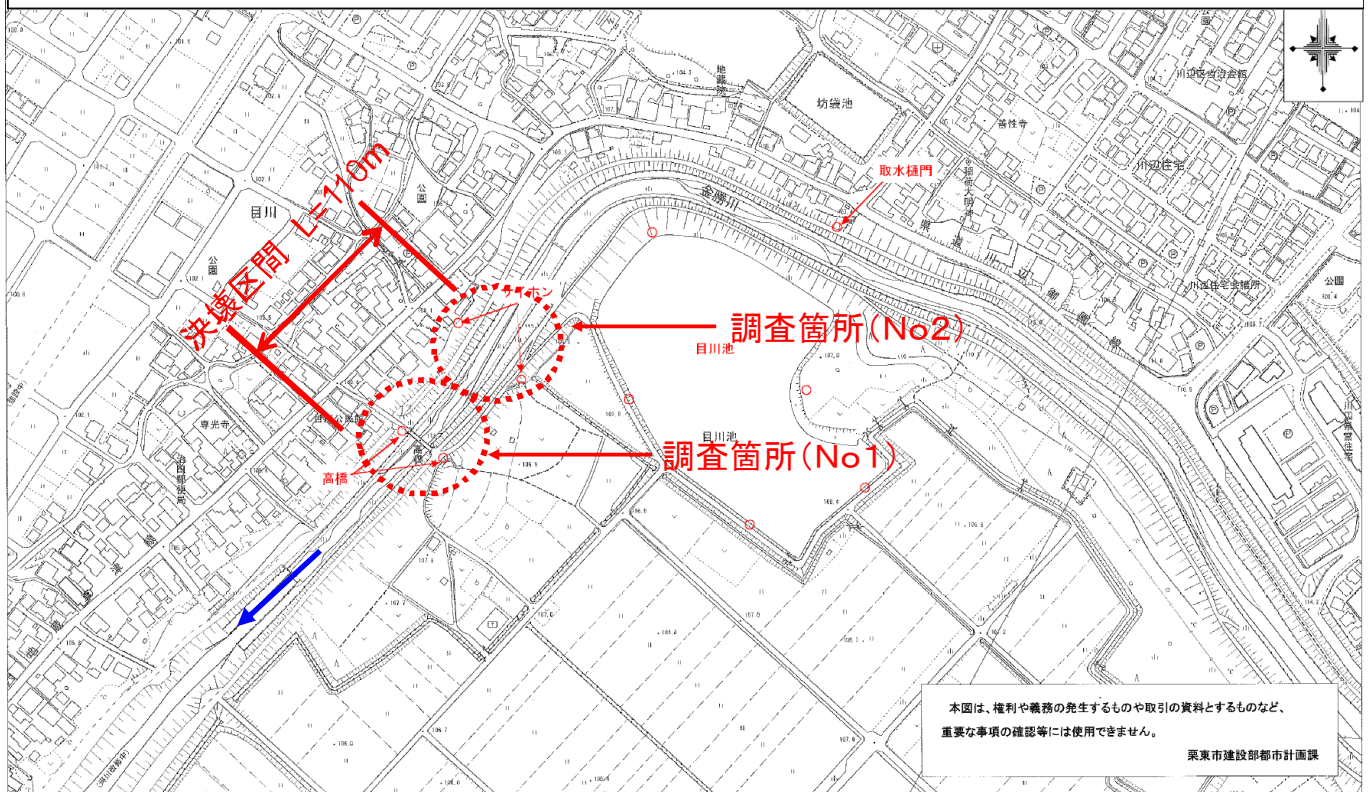
4-2 (5) 被災箇所 ボーリング調査

決壊箇所ではボーリング調査を実施済(平成22年度)

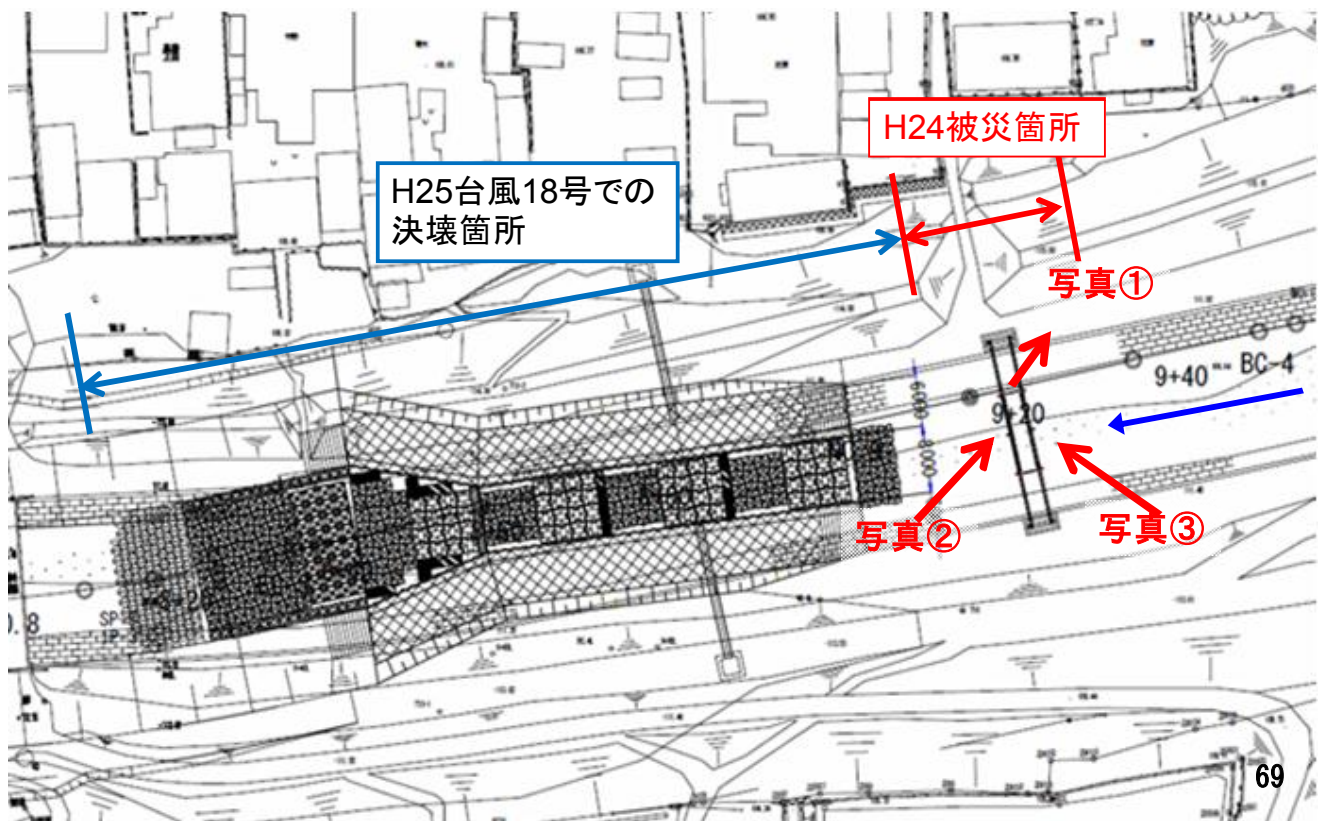
4-2 (7) 近傍の被災実績(H24)

平成24年6月22日の出水によって仮設落差工上流右岸側の護岸が崩れ、応急復旧が行われている。右岸沿いの主流によって基礎が洗掘を受けており、これが主要因と推察される

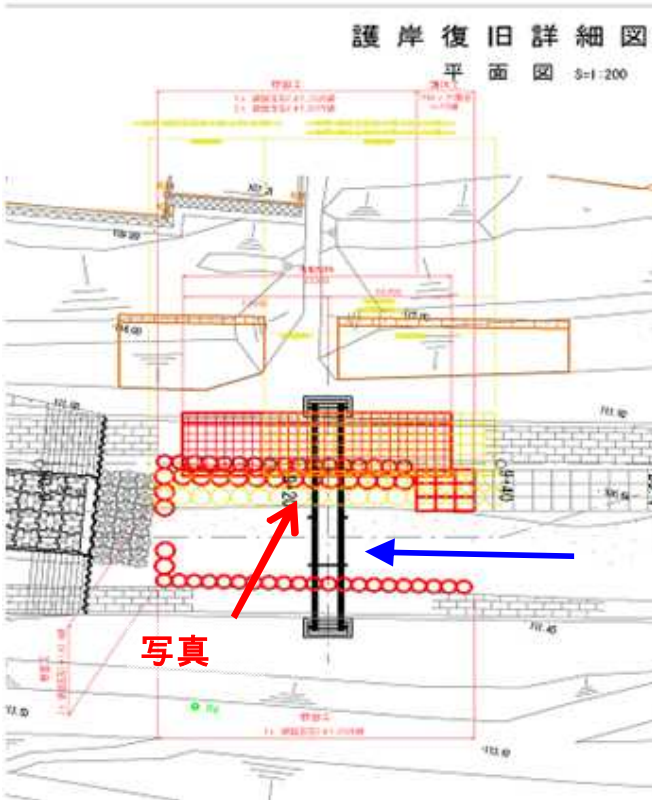
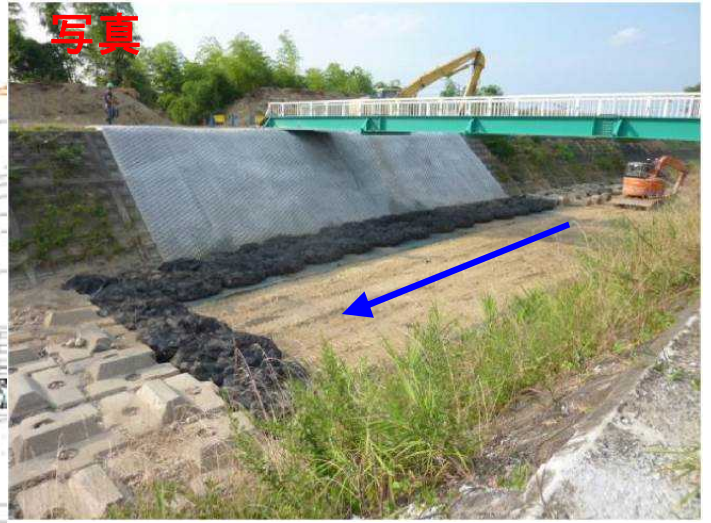
4-2 (7) 近傍の被災実績(H24)

平成24年6月22日の出水によって仮設落差工上流右岸側の護岸が崩れ、応急復旧が行われている。右岸沿いの主流によって基礎が洗掘を受けており、これが主要因と推察される。

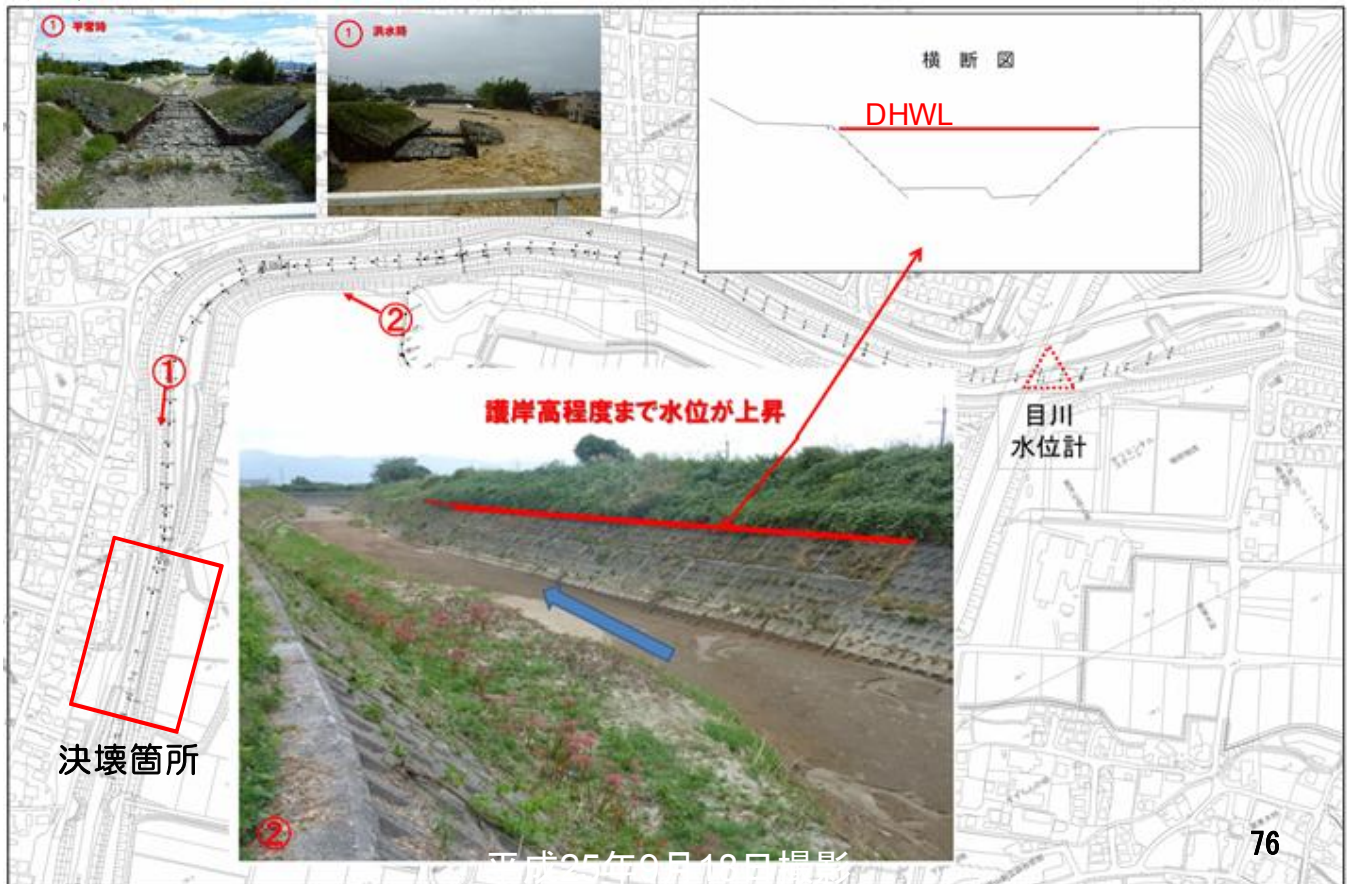
4-4 (1) 被災箇所状況

決壊箇所周辺の痕跡水位状況

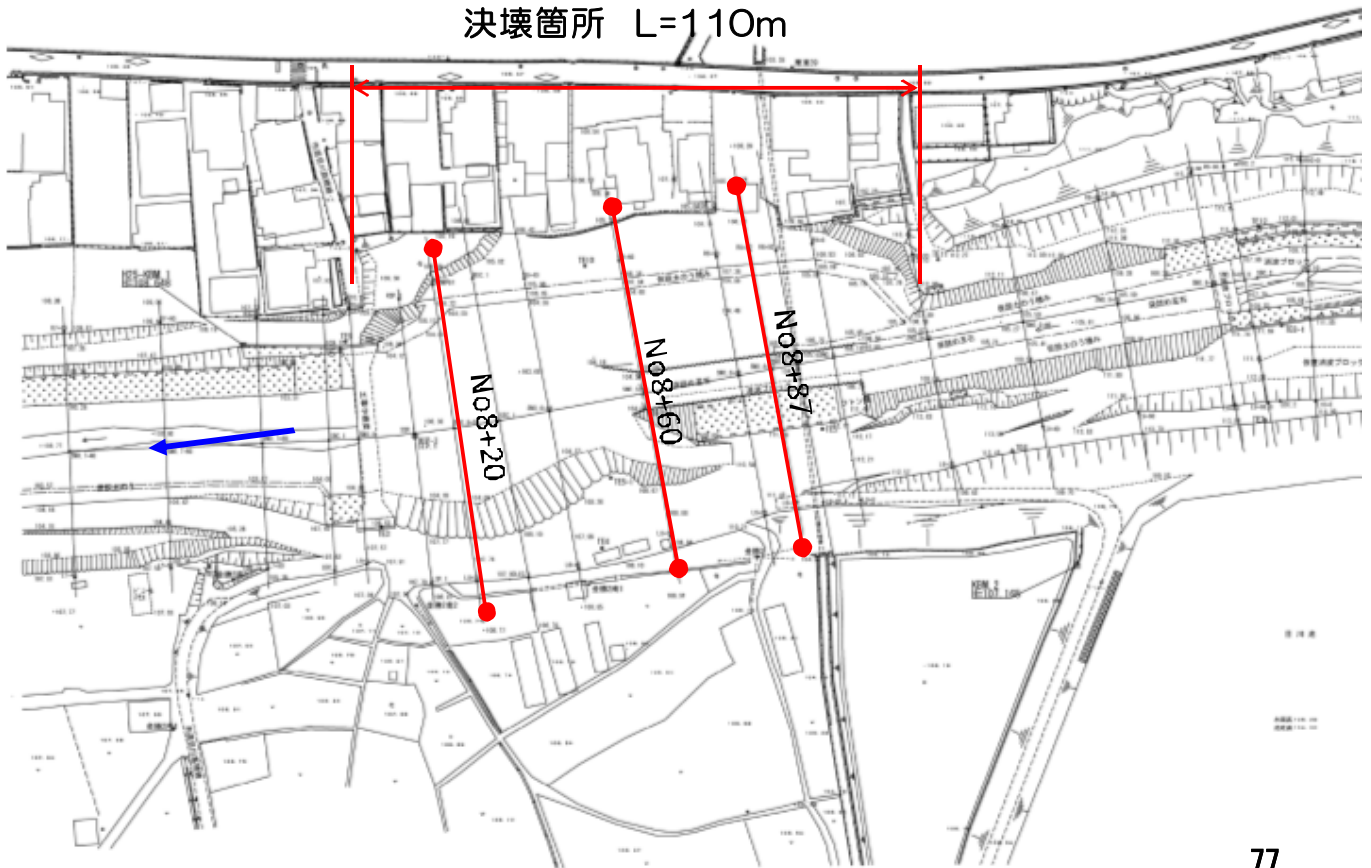
4-4 (2) 被災時平面図

決壊箇所 L=110m

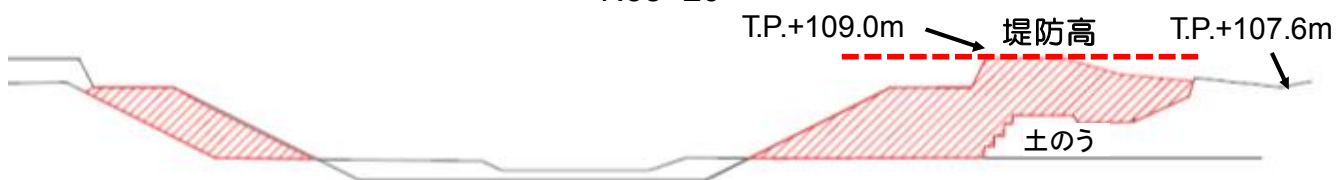
No8+20

※被災後横断面図は被災後対応の土のう設置が完了している10月5日時点のもの

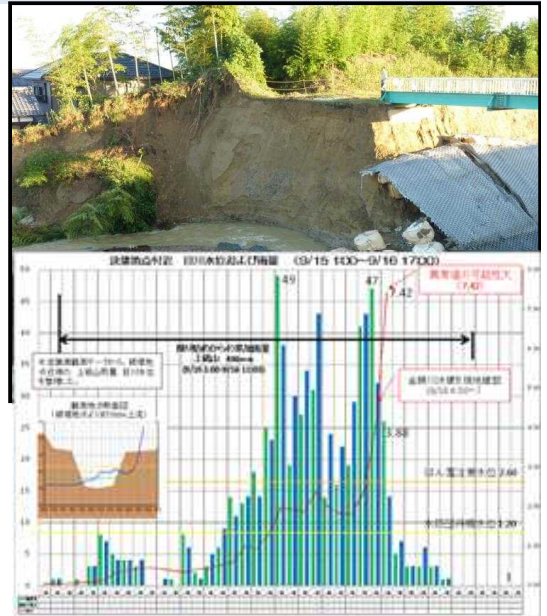
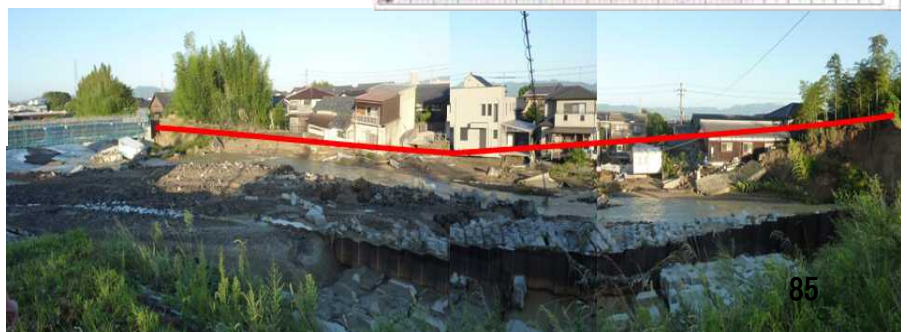
- ・改修区間との取付部及び仮設落差工部分
- ・堤体は砂質主体

- ・降り始めからの累加雨量が436mmの大雨
(上砥山地点)
- ・護岸天端付近まで水位が上がった状態が比較的長時間継続

右岸堤防が決壊・流失し、
近隣家屋に深刻な被害が
発生
