旧アール・ディエンジニアリング最終処分場特定支障除去等事業の状況について

最終処分場特別対策室

平成 26 年度旧RD最終処分場二次対策工事の実施状況

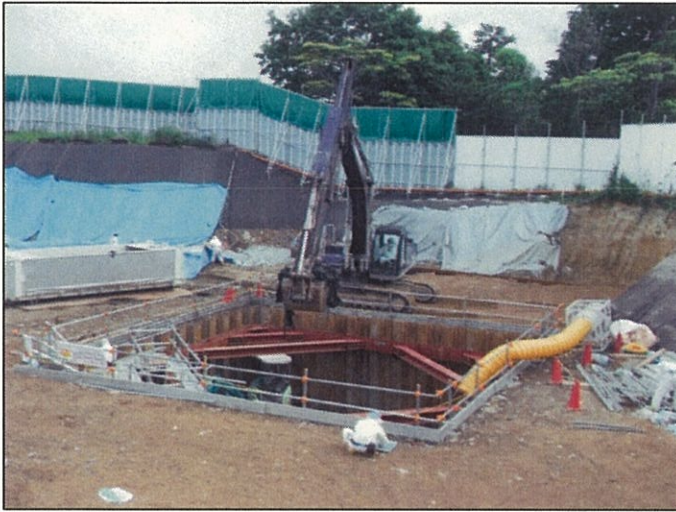
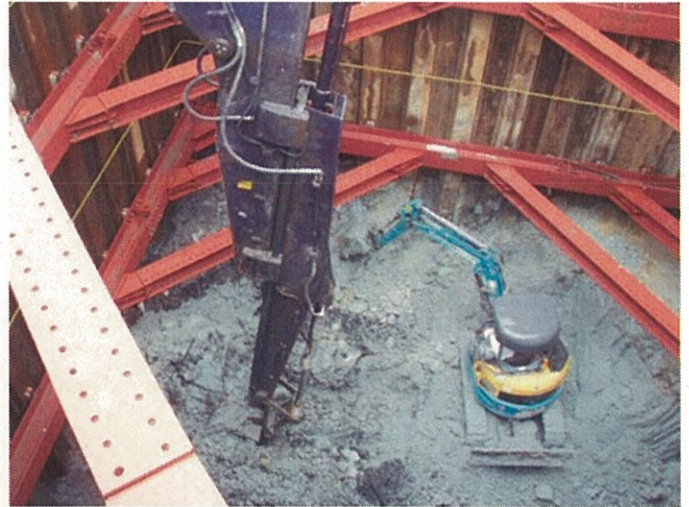
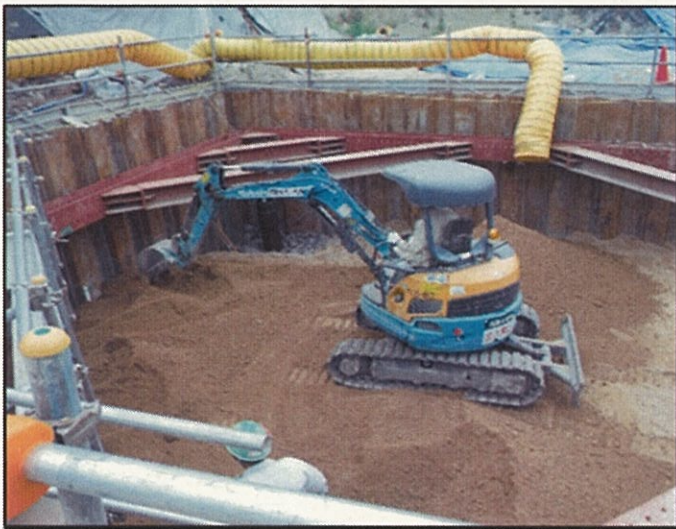
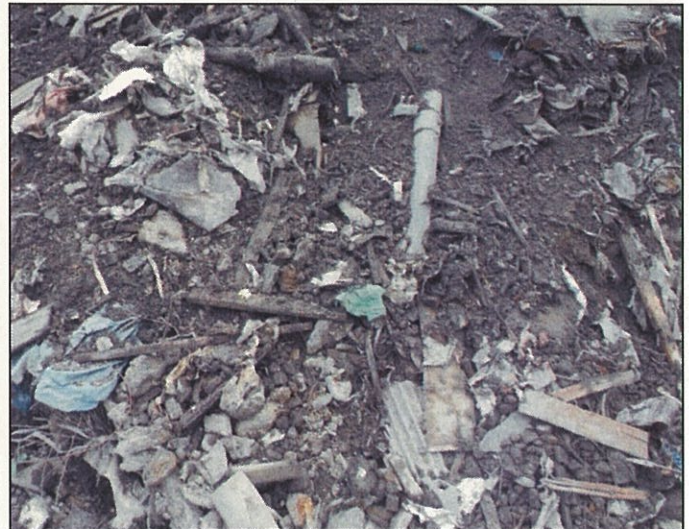
有害物掘削工 (A 区画)

掘削量 m ³	搬出量 m ³	場内仮置量m ³	備 考
A 区画	2,390	900	1,490	ふっ素が土壤環境基準を超過
B 区画	838	389	449	ダイオキシン類が土壤環境基準を超過
計	3,228	1,289	1,939

- ・有害物掘削除去工（土壤環境基準を超過した区画の廃棄物土の掘削除去工）のうち、選別施設の建設に支障となるA・B区画を先行して実施した。
- ・A・B区画の掘削完了後、一次対策掘削部の埋戻しを行い、選別施設を建設した。

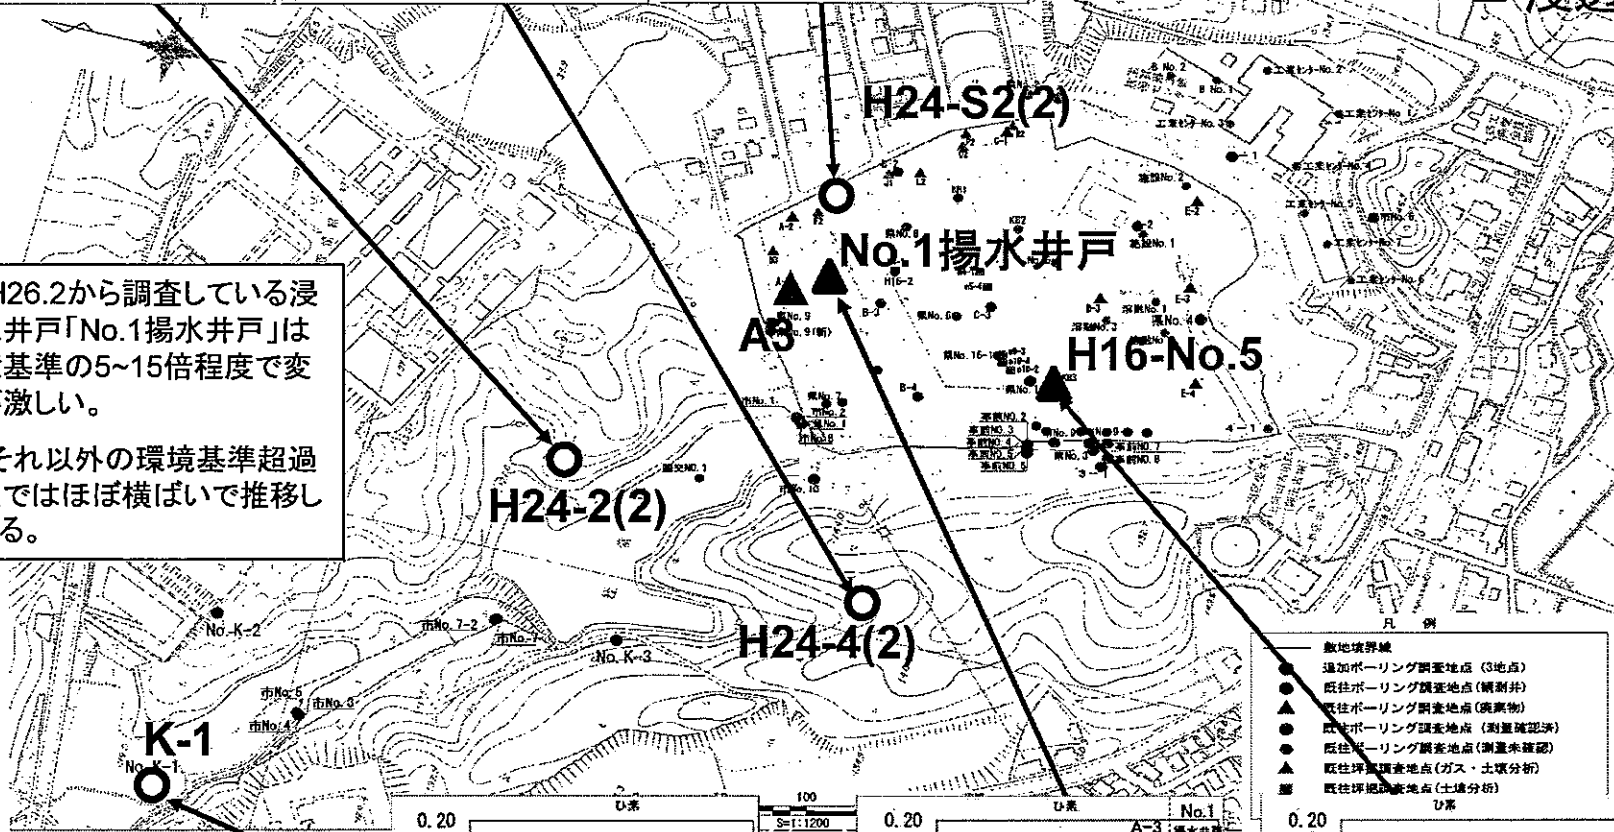
砒素
○ Ks3
▲ 浸透水

● H26.2から調査している浸透水井戸「No.1揚水井戸」は環境基準の5~15倍程度で変動が激しい。
● それ以外の環境基準超過地点ではほぼ横ばいで推移している。

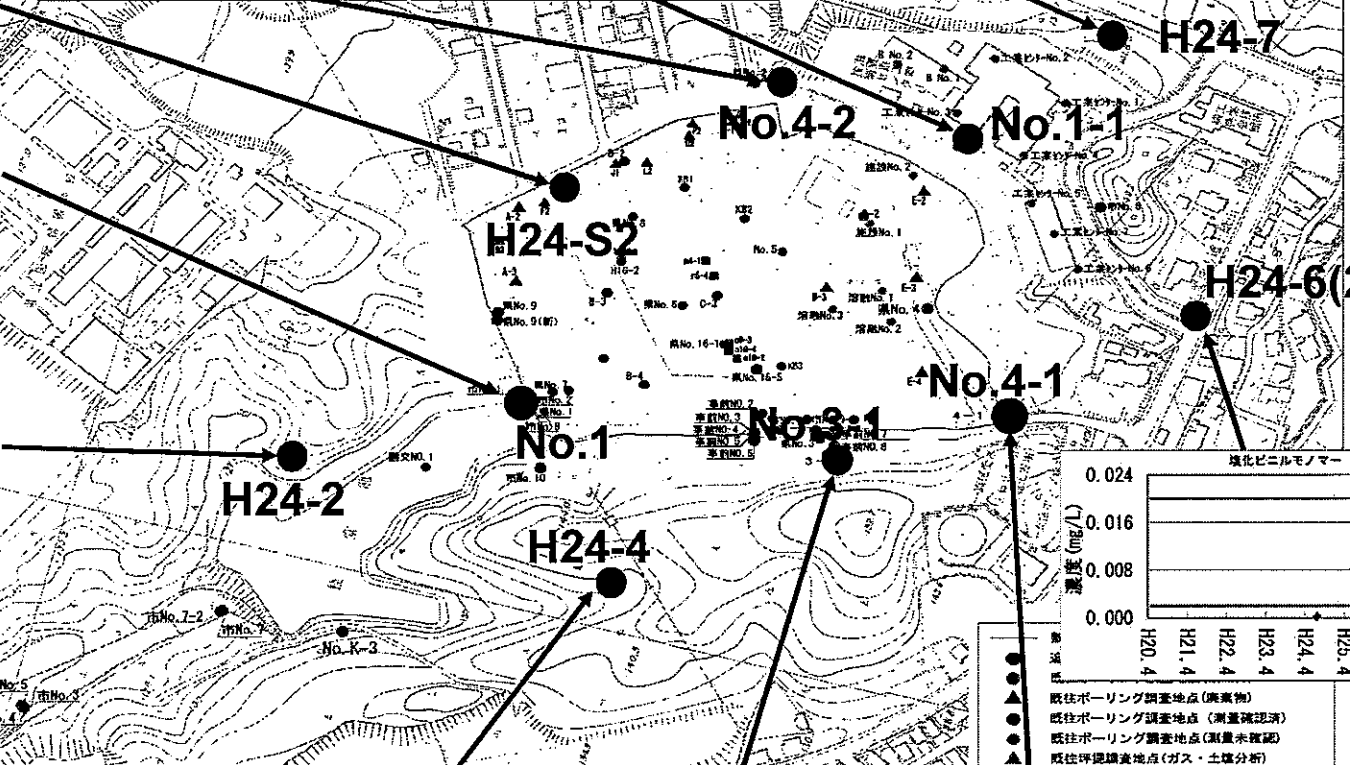
塩化ビニルモノマー

● Ks2層のNo.1では数値が大きく低下し環境基準値以下となった。一方、Ks2層下流側のH24-2では環境基準を超過している。大きな変動ではないものの、地下水の移流による変化と推定される。

● K-1についてほぼ横ばいで推移している。

● 1,2-ジクロロエチレンの分解によって生成したものと考えている。
